# Formular de evaluare a condițiilor de accesibilitate a clădirilor publice

Data: 09-06-2025

| Categorii | Indicatori | Date colectate |
|---|---|---|
| Instituția: | BESV-19/30(gimnaziu) | |

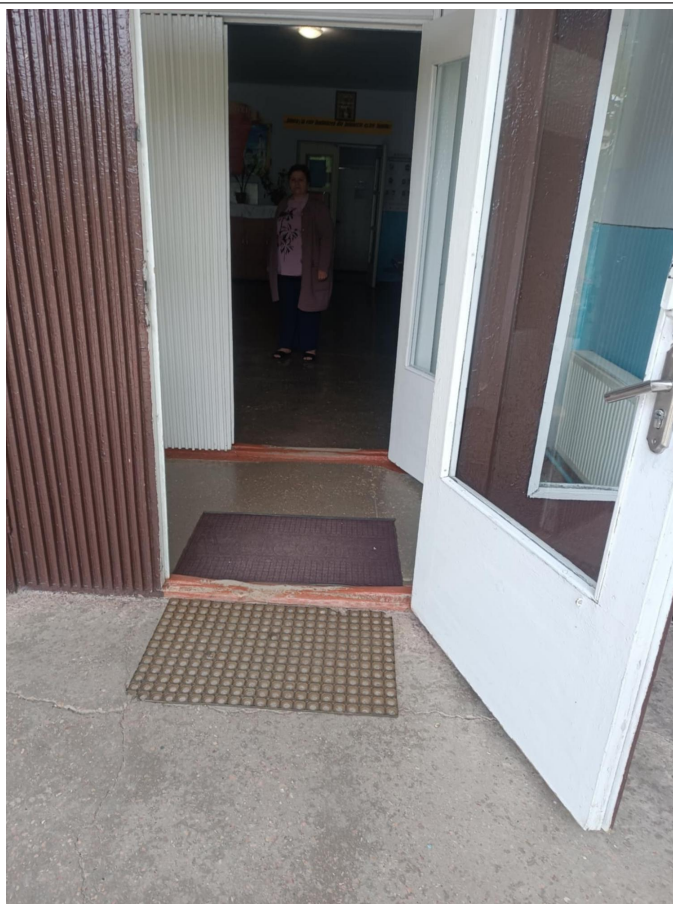
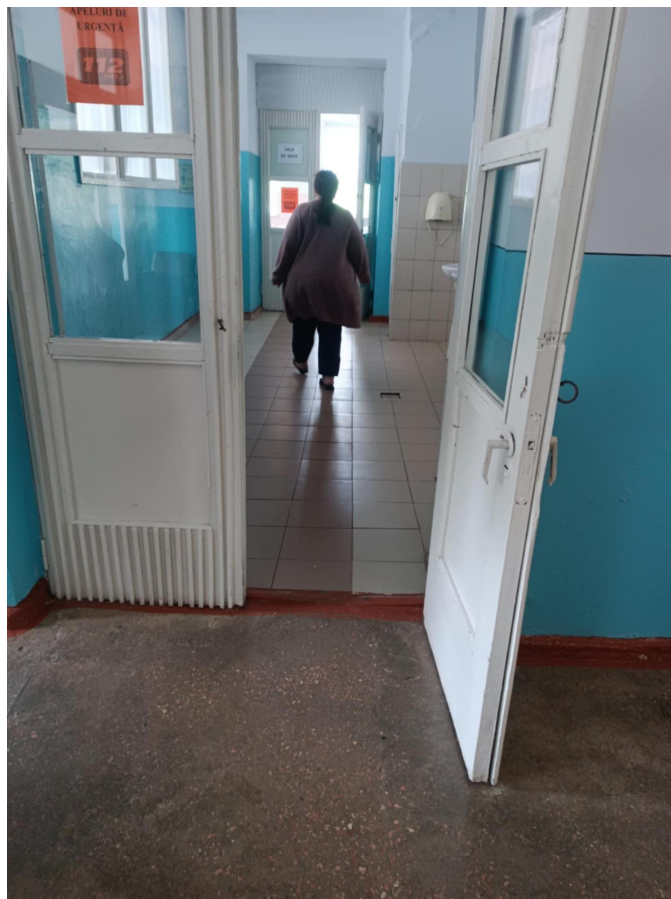
## Galerie - Coridoare

| Lățimea coridorului (în cel mai îngust loc) este peste 150 cm? | Da |
| Pardoseala/podeaua în coridor este suprafață accesibilă: | Da |
| Culori contrastante (este o diferență de culoare contrastantă (culori închise / culori deschise) între perete și podea): | Da |
