# Formular de evaluare a condițiilor de accesibilitate a clădirilor publice

Data: **11-06-2025**

| Categorii | Indicatori | Date colectate |
|---|---|---|
| Instituția: | BESV-5/2(Liceul) | |

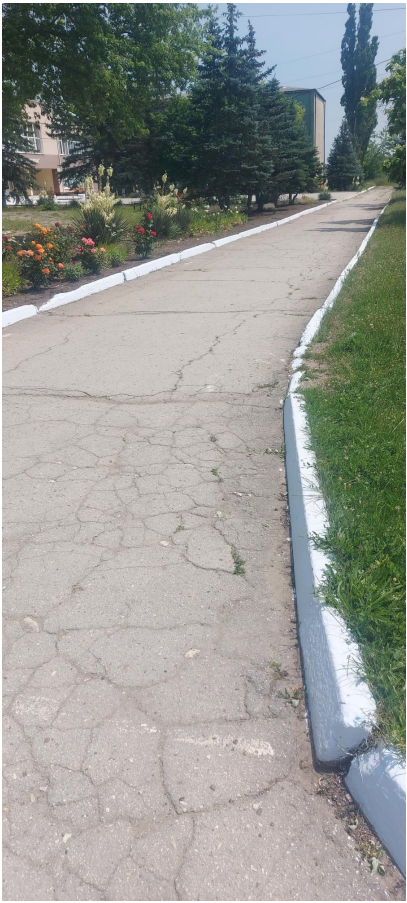
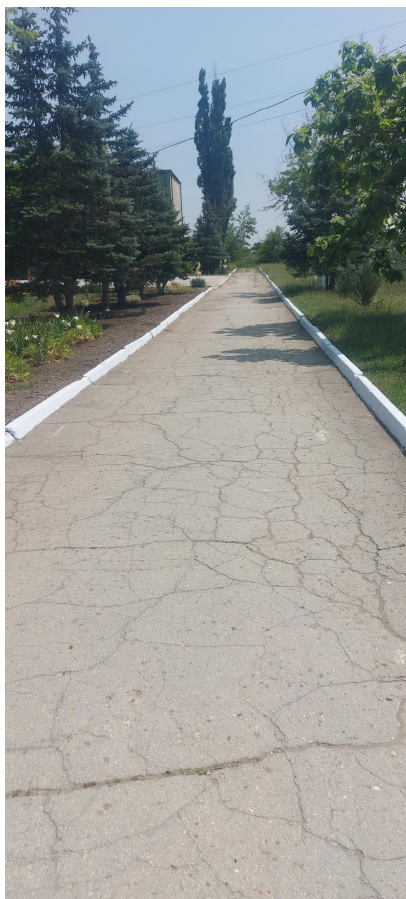
Galerie - Căi de acces către clădire

| Tip înveliș: | Asfalt |
| Drumurile/Căile de acces sunt: | Cu fisuri / gropi |

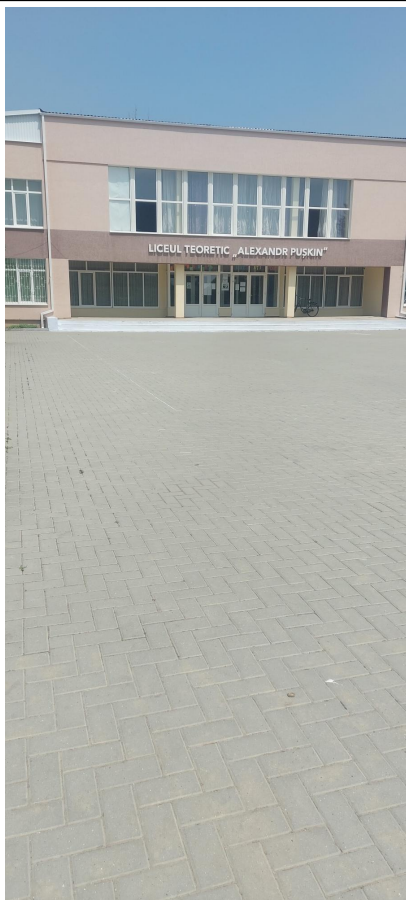
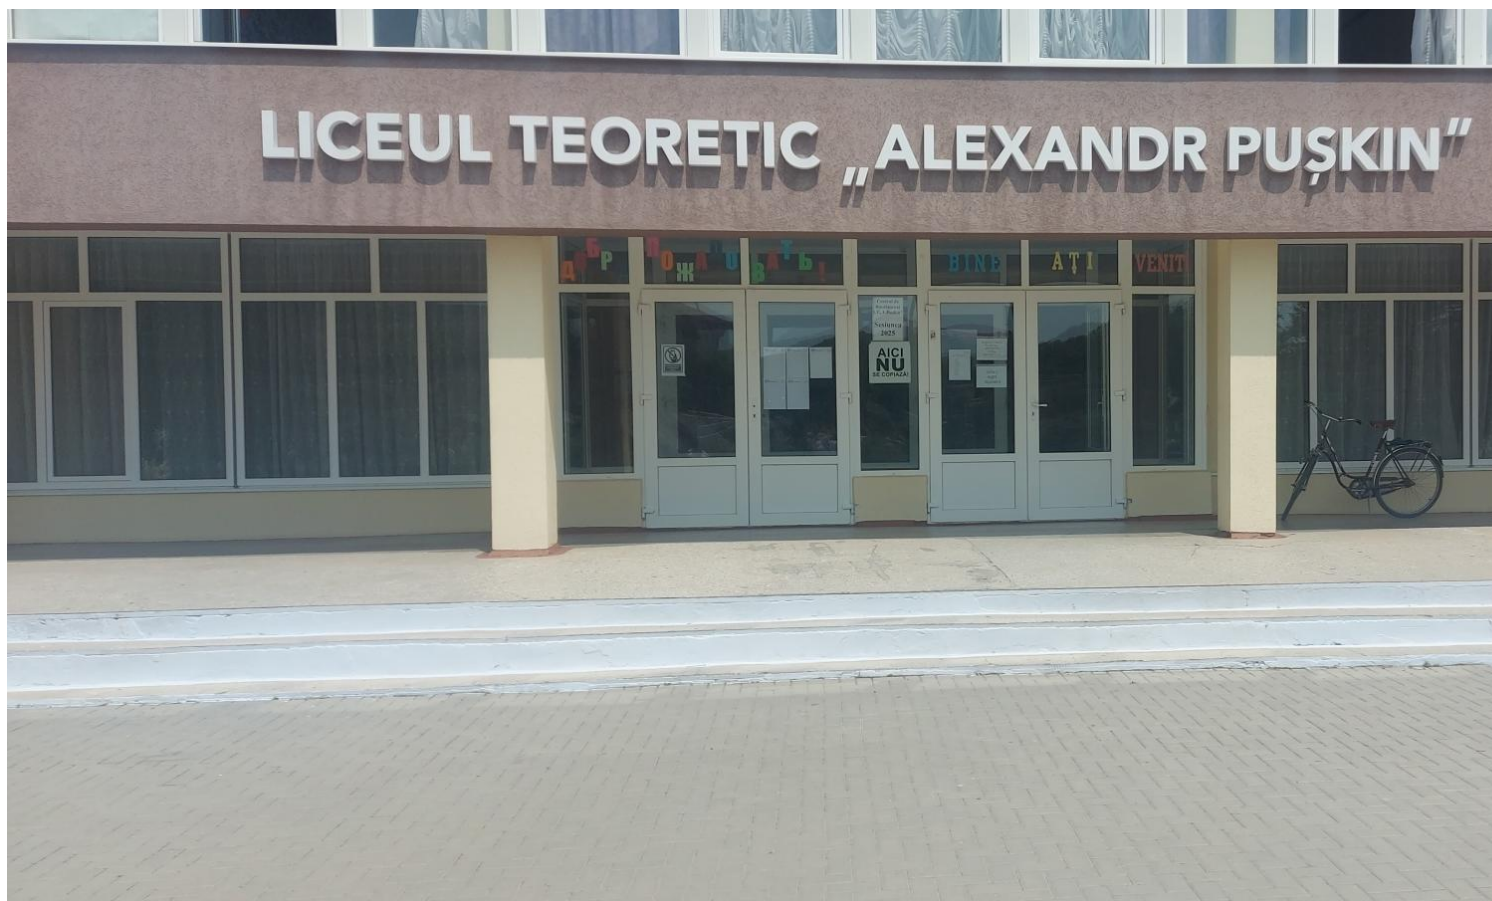
#### **Galerie - Intrare în clădire**

| Intrarea în clădire este la nivelul solului: | Nu |
| La intrare sunt trepte: | Da, 2 trepte , Înălțime totală a treptelor/scărilor (cm)40 cm |
| Dacă există trepte, sunt semnalate treptele cu elemente contrastante și/sau tactile: | Nu<br>Standard: prima și ultima treaptă trebuie semnalate în culori contrastante |
| Există rampă de acces: | Nu |

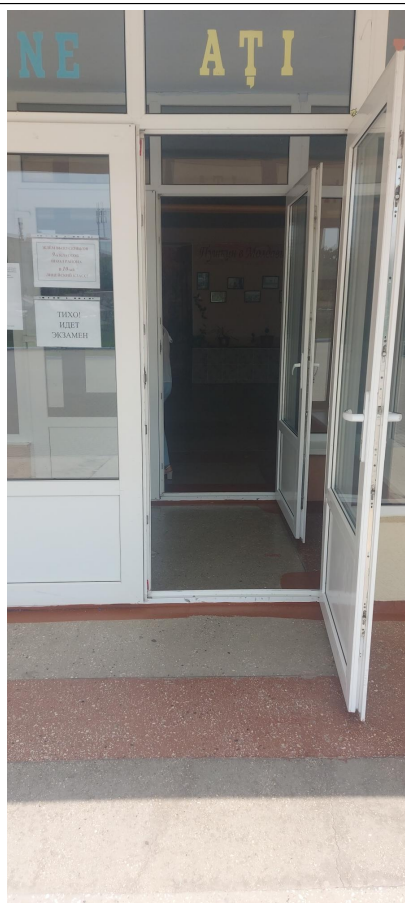
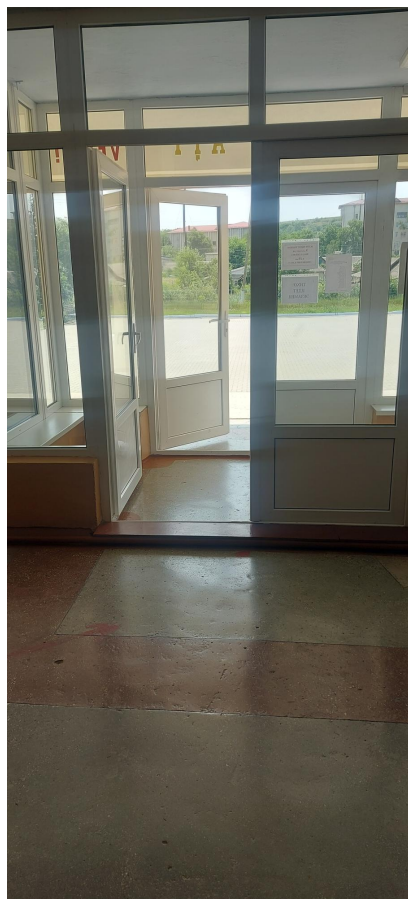
**Galerie - Uși**

| Categorii | Indicatori | Date colectate |
|---|---|---|
| | Dimensiuni ușă de intrare: | Dublă: 80 cm + 80 cm<br>Standard: lumina ușii duble trebuie să fie de minim 90 cm<br>Ușa mică din cea dublă se deschide |
| | Prag ușă de intrare: | Un prag cu înălțimea: 3 cm<br>Standard: pragul trebuie să fie de maxim 2 cm |
| | Ușile de la intrare și din interiorul clădirii sunt dotate/marcate corespunzător cu semne contrastante: | Nu<br>Standard: este o diferență de culoare contrastantă (culori închise / culori deschise) între perete și podea |

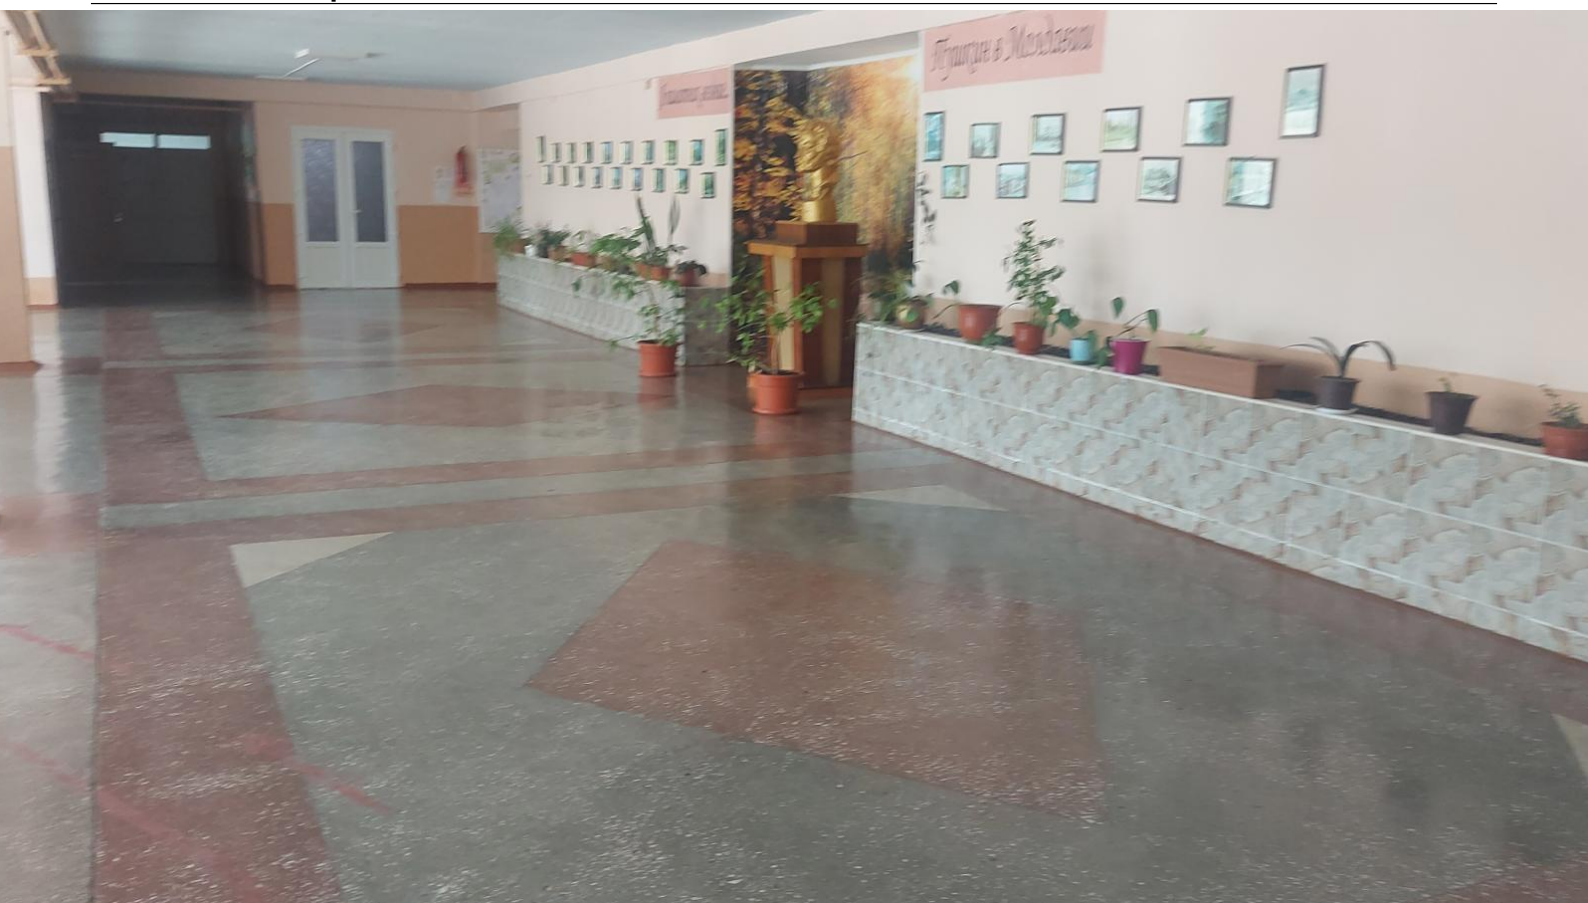
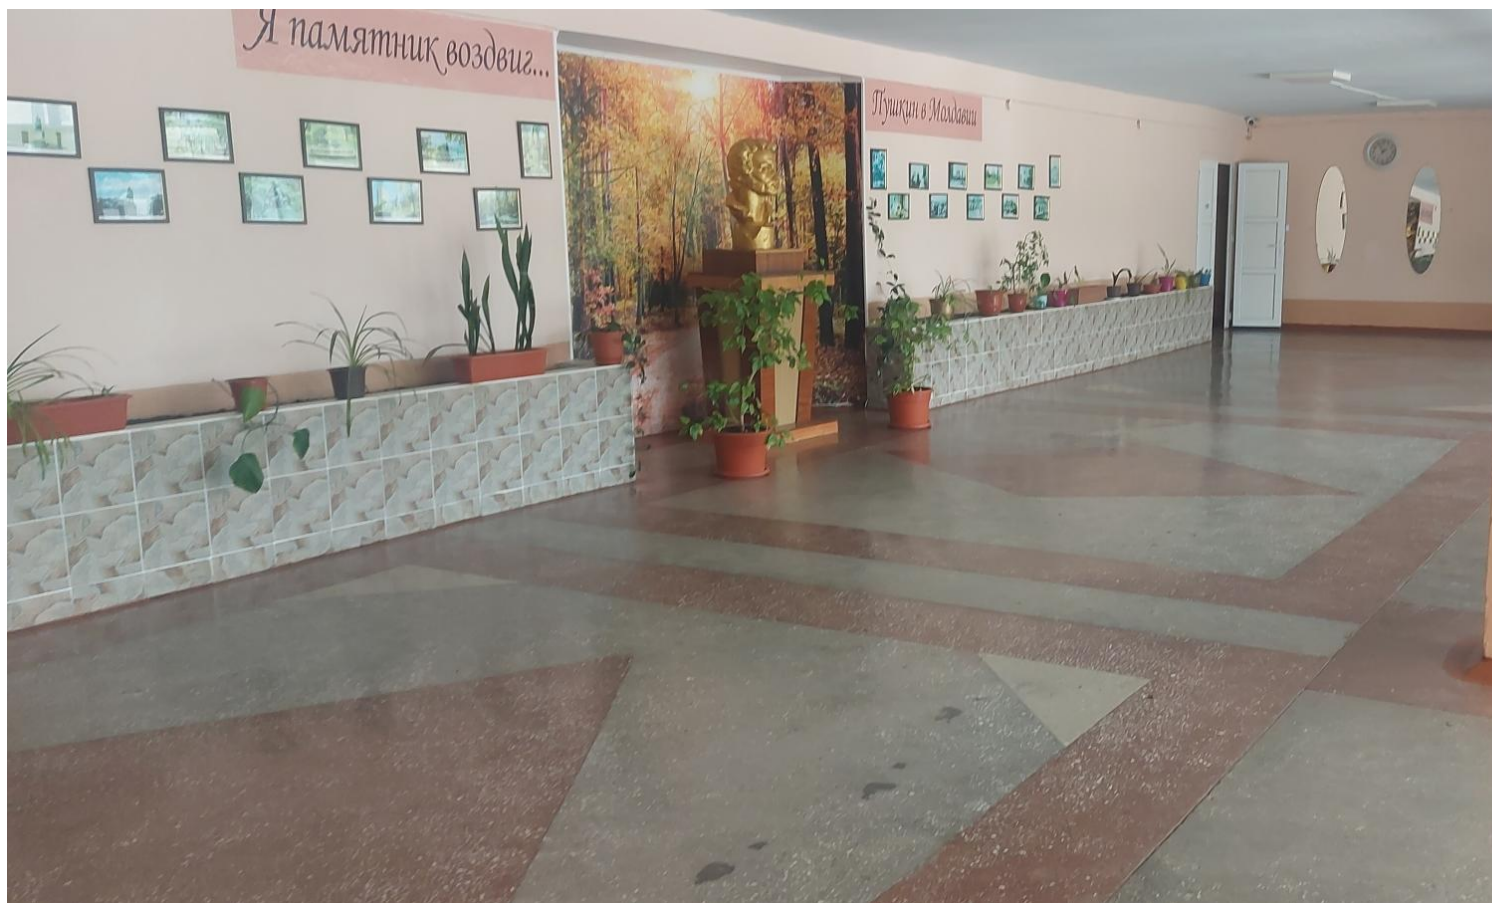
**Galerie - Sala de prestare a serviciului**

Parter

Nu . Nu există opțiune alternativă pentru a urca la etaj

Da
