# Formular de evaluare a condițiilor de accesibilitate a clădirilor publice

Data: 28-05-2025

| Categorii | Indicatori | Date colectate |
|---|---|---|
| Instituția: | BESV 23/10 (casa de cultură) | |

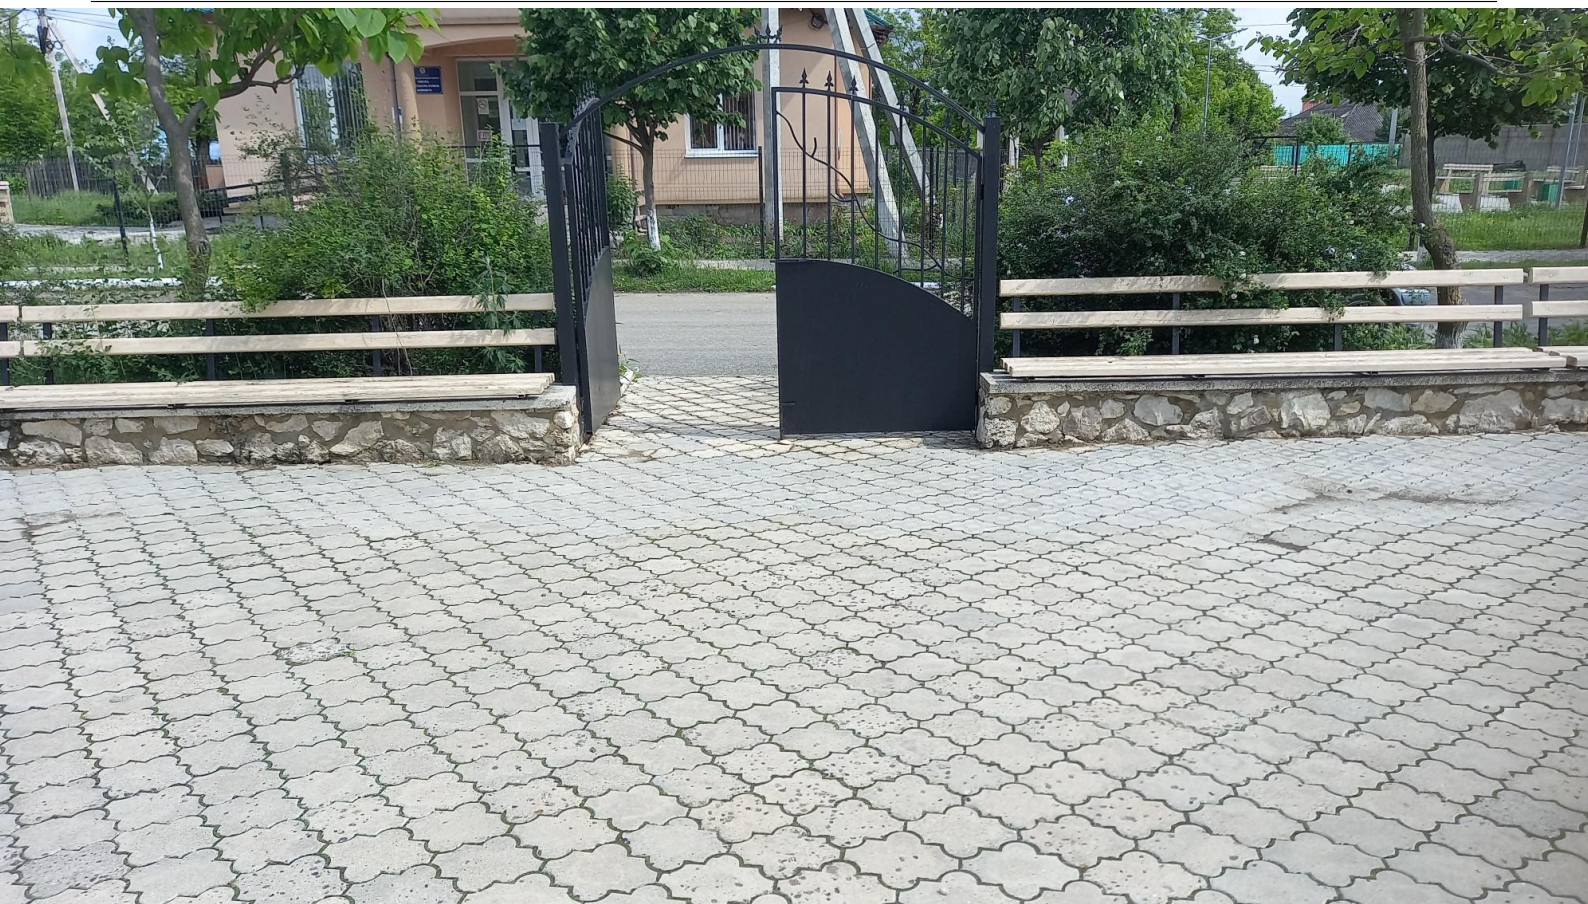
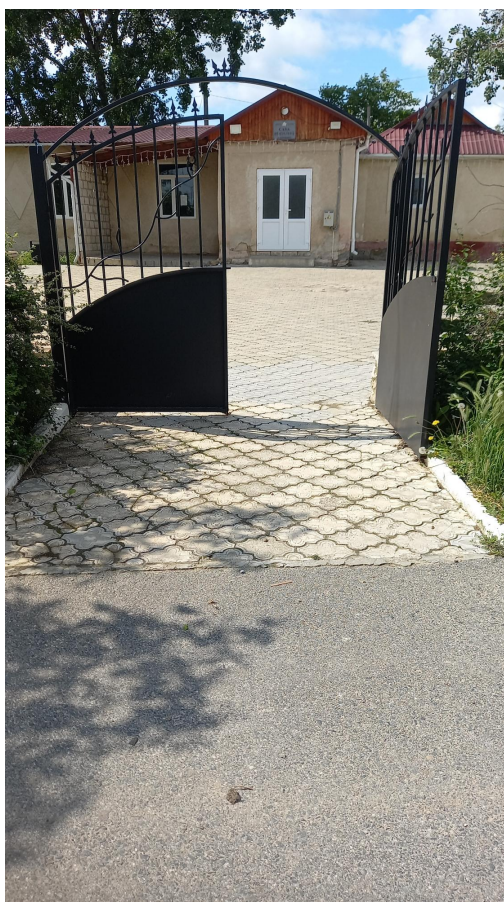
**Galerie - Intrare în clădire**

| Intrarea în clădire este la nivelul solului: | Nu |
| La intrare sunt trepte: | Da, 2 trepte , Înălțime totală a treptelor/scărilor (cm)40 cm |
| Înălțimea pragului ușii (de la nivelul solului până la nivelul superior al pragului): | 40 cm<br>Standard: Se aplica regula de 1:12 |
| Dacă există trepte, sunt semnalate treptele cu elemente contrastante și/sau tactile: | Nu<br>Standard: prima și ultima treaptă trebuie semnalate în culori contrastante |
| Există rampă de acces: | Nu |
