# Formular de evaluare a condițiilor de accesibilitate a clădirilor publice

Echipa de evaluare: Asociația pentru Combaterea Izolării Informaționale "ECOU", Monitor de accesibilitate

| Categorii | Indicatori | Date colectate |
|---|---|---|
| Instituția: | BESV Brînza nr. 7/23, Liceul Teoretic "Academician Ion Bostan" | |

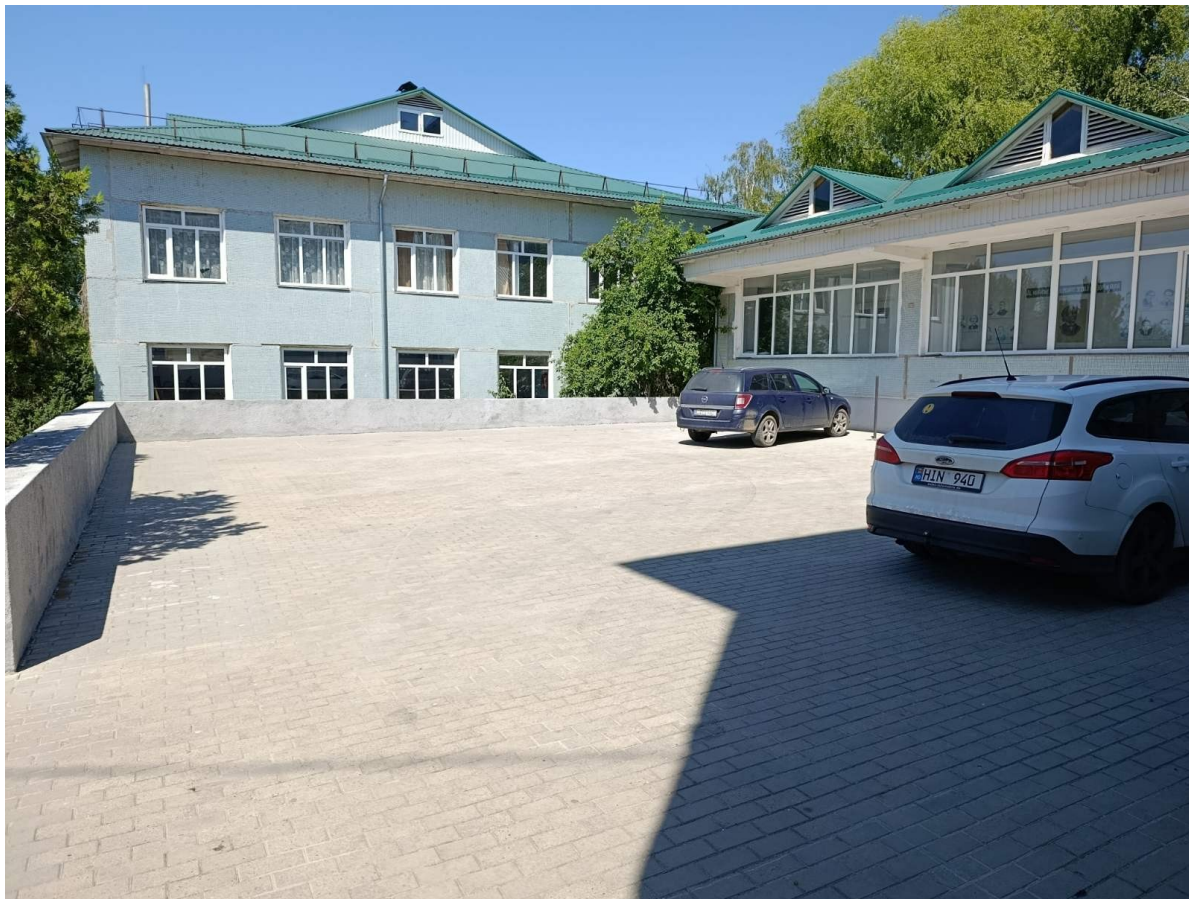
**Galerie - Loc de parcare**

| Parcare obișnuită: | Da |
| Locuri de parcare amenajate pentru persoanele cu dizabilități: | Nu |
