# Formular de evaluare a condițiilor de accesibilitate a clădirilor publice

| Categorii | Indicatori | Date colectate |
|---|---|---|
| Localitate, raion: | Bacseni (Nisporeni) | |
| Instituția: | BESV 23/13 (casa de cultură) | |

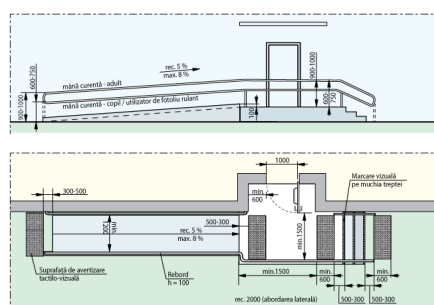
Fig. V.32.b Rampă de acces paralelă cu intrare în clădire

| Există rampă de acces: | Nu |

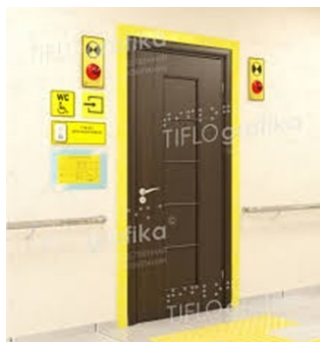
Fig. V.23. – Exemplu de conformare a suprafețelor vitrate în cadrul foii de ușă și realizarea contrastului vizual

| Categorii | Indicatori | Date colectate |
|---|---|---|
| | Ușile de la intrare și din interiorul clădirii sunt dotate/marcate corespunzător cu semne contrastante: | Nu<br>Standard: este o diferență de culoare contrastantă (culori închise / culori deschise) între perete și podea |

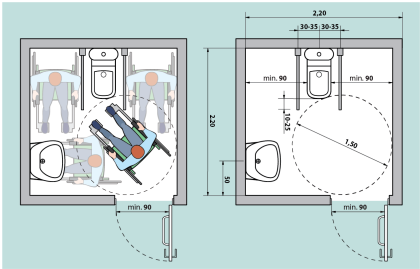
Fig. V.42.a Amenajarea unei cabine WC adaptate - tip A

| Grup sanitar în exterior: | Da |
| Grup sanitar în interior: | Nu |

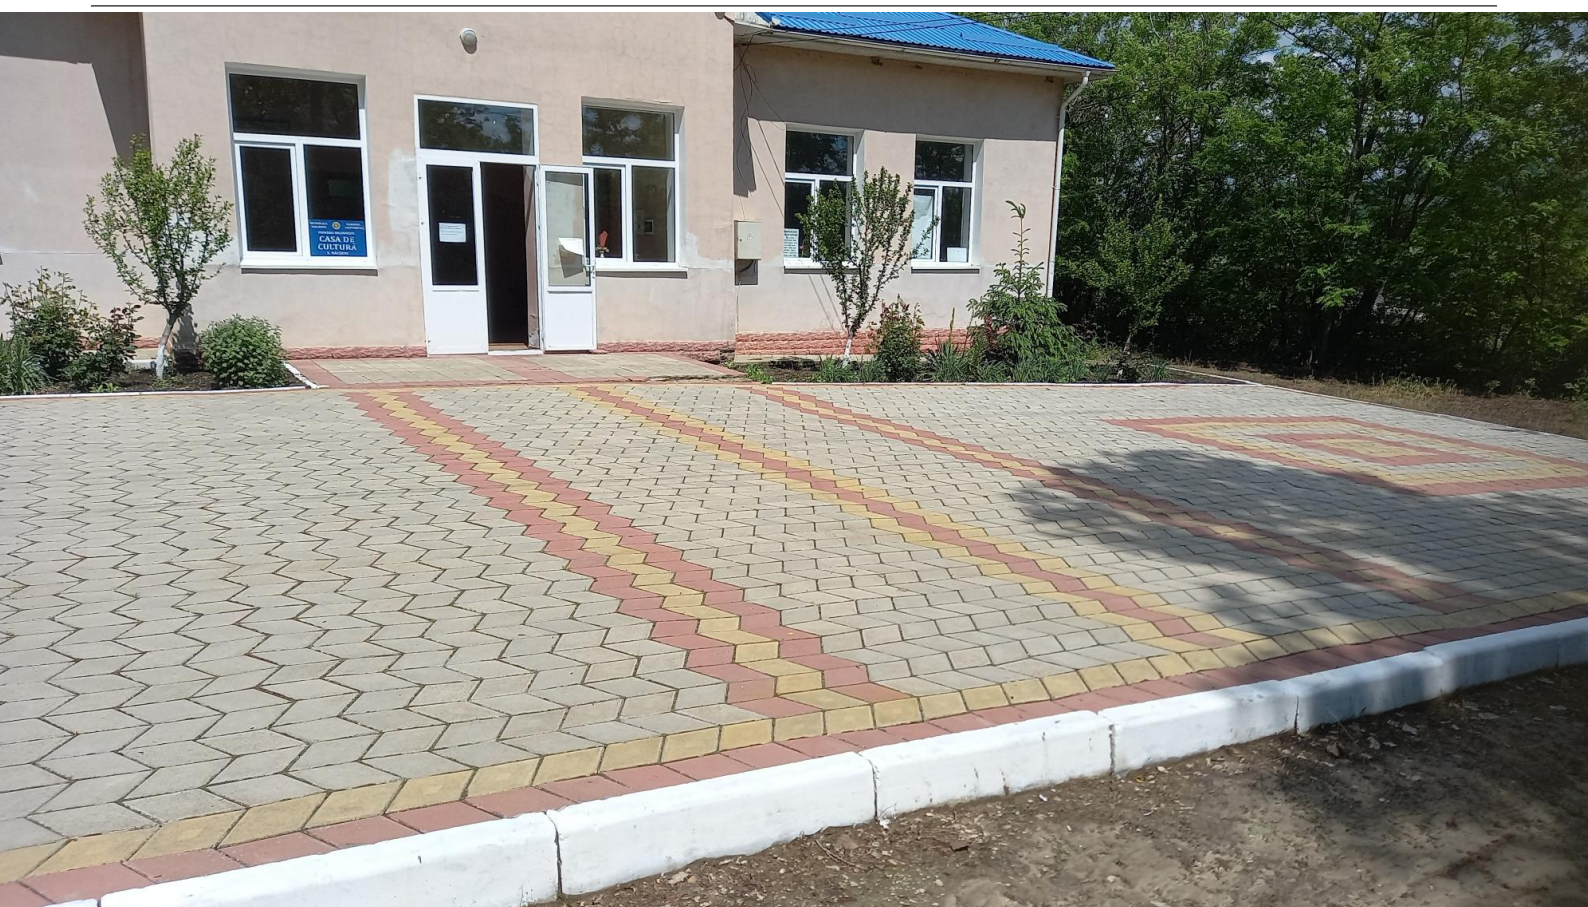
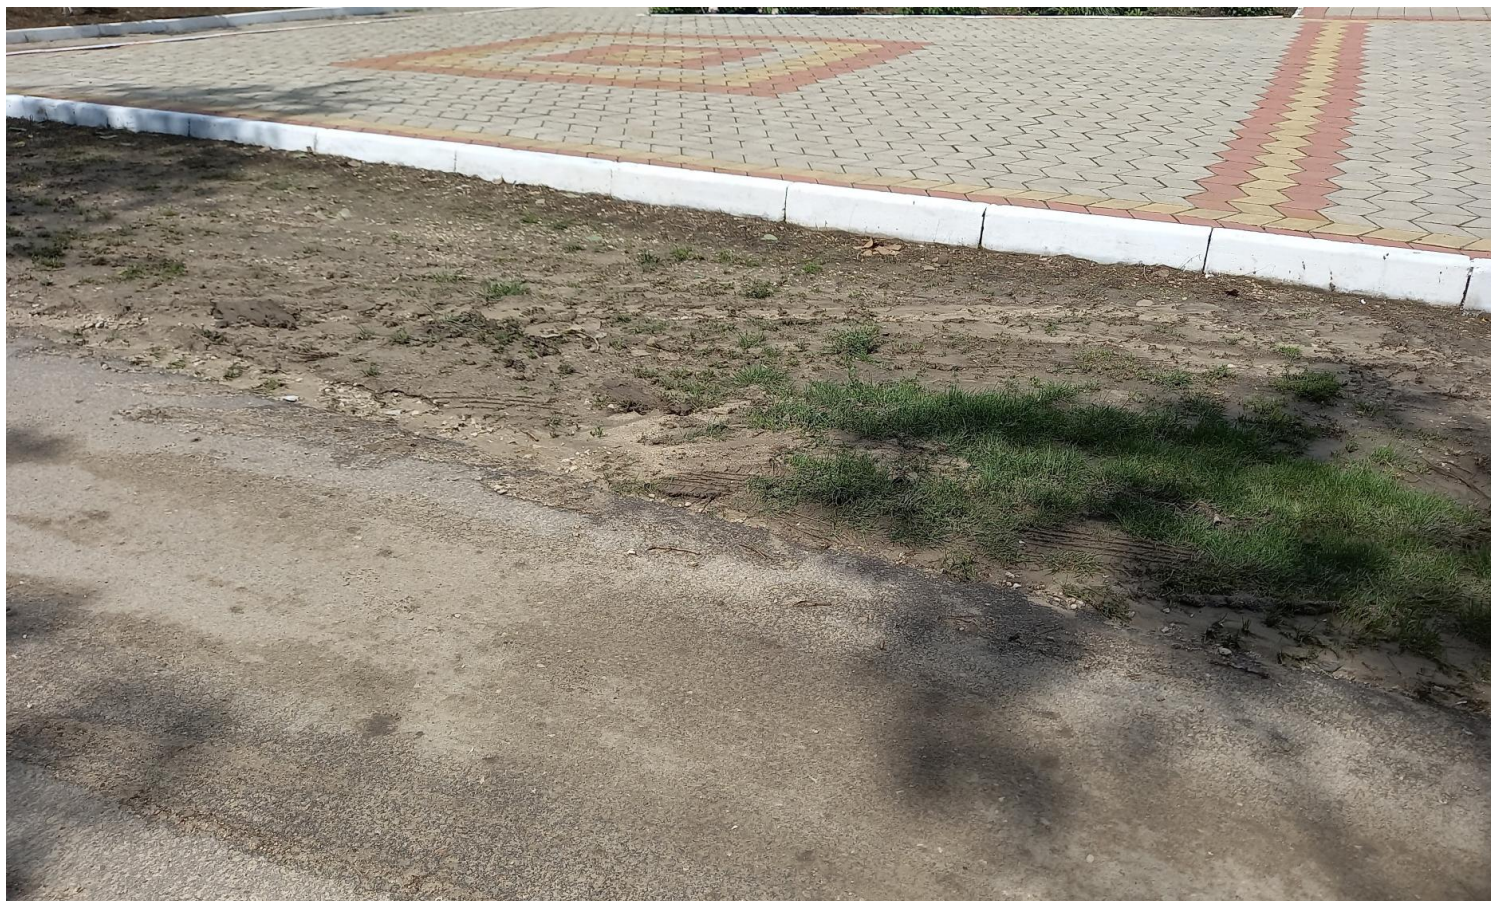
## Galerie - Căi de acces către clădire

| Tip înveliș: | Asfalt |
| Drumurile/Căile de acces sunt: | Calitative |
| Borduri: | Da, 1 borduri , înălțimea:19 cm |
| Nivel: | Înclinat în coborâș |

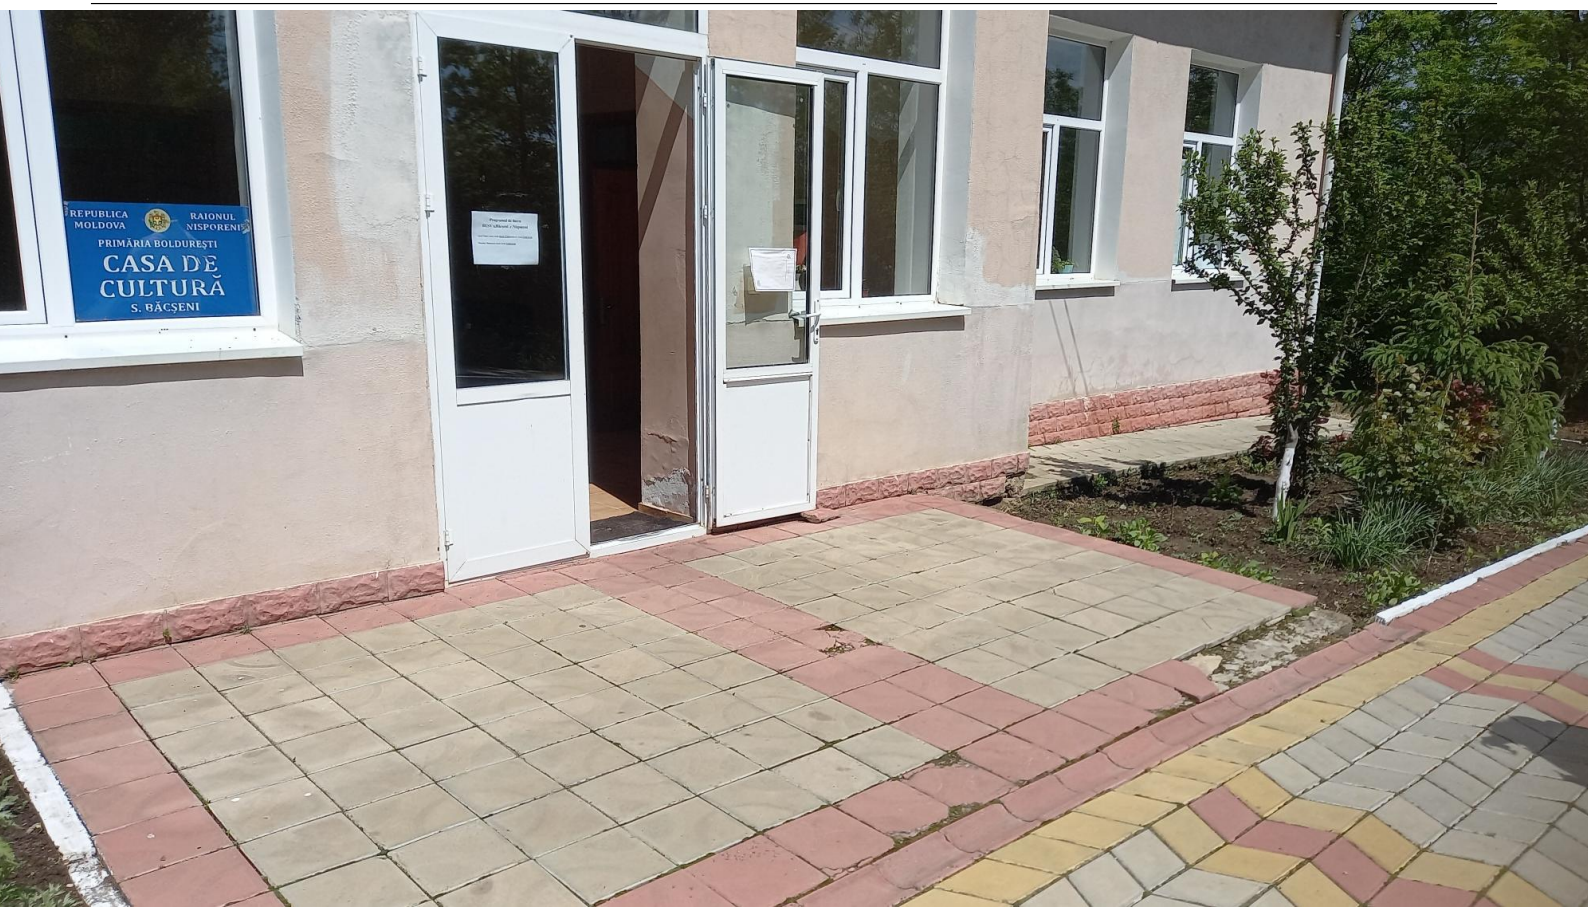
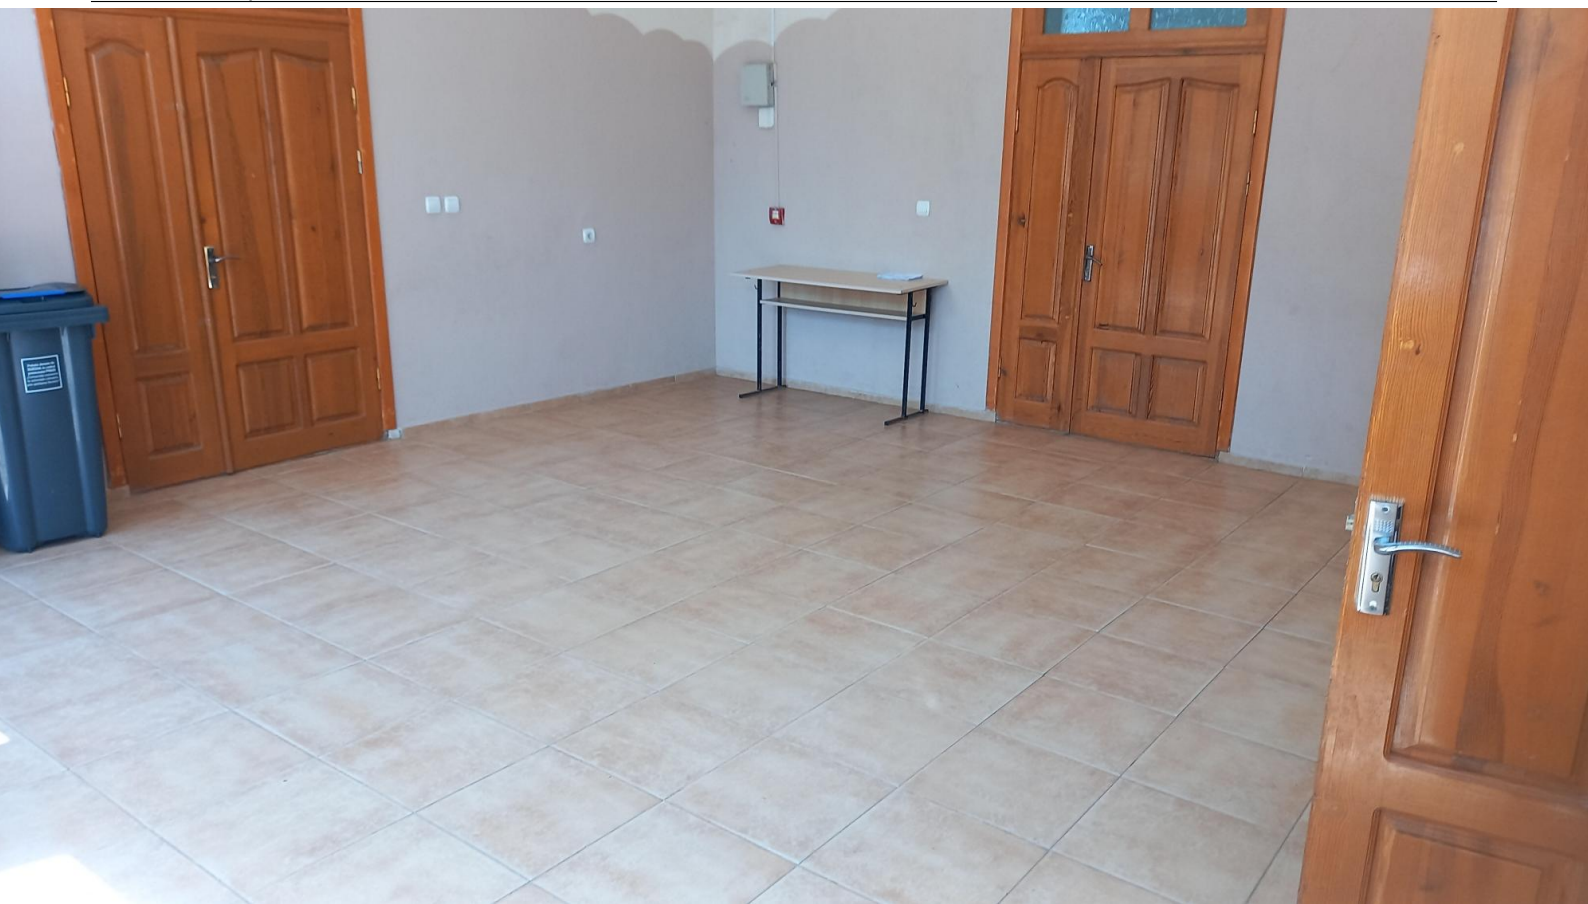
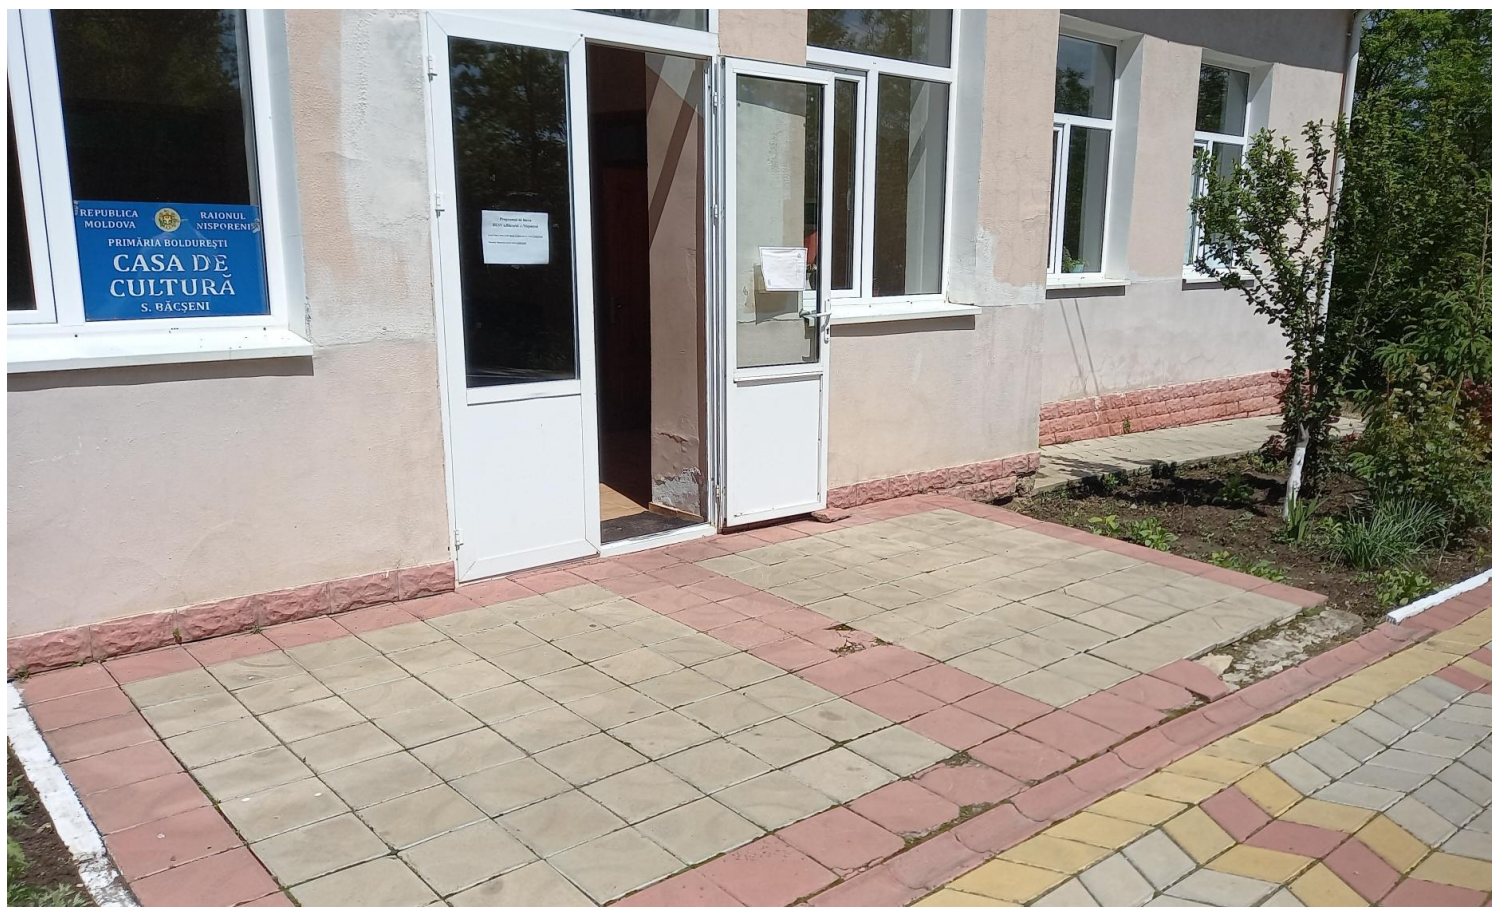
**Galerie - Intrare în clădire**

| Dimensiuni ușă de intrare: | Dublă: 65 cm + 65 cm<br>Standard: lumina ușii duble trebuie să fie de minim 90 cm<br>Ușa mică din cea dublă se deschide |

| Categorii | Indicatori | Date colectate |
|---|---|---|
| | Prag ușă de intrare: | Un prag cu înălțimea: 4 cm<br>Standard: pragul trebuie să fie de maxim 2 cm |

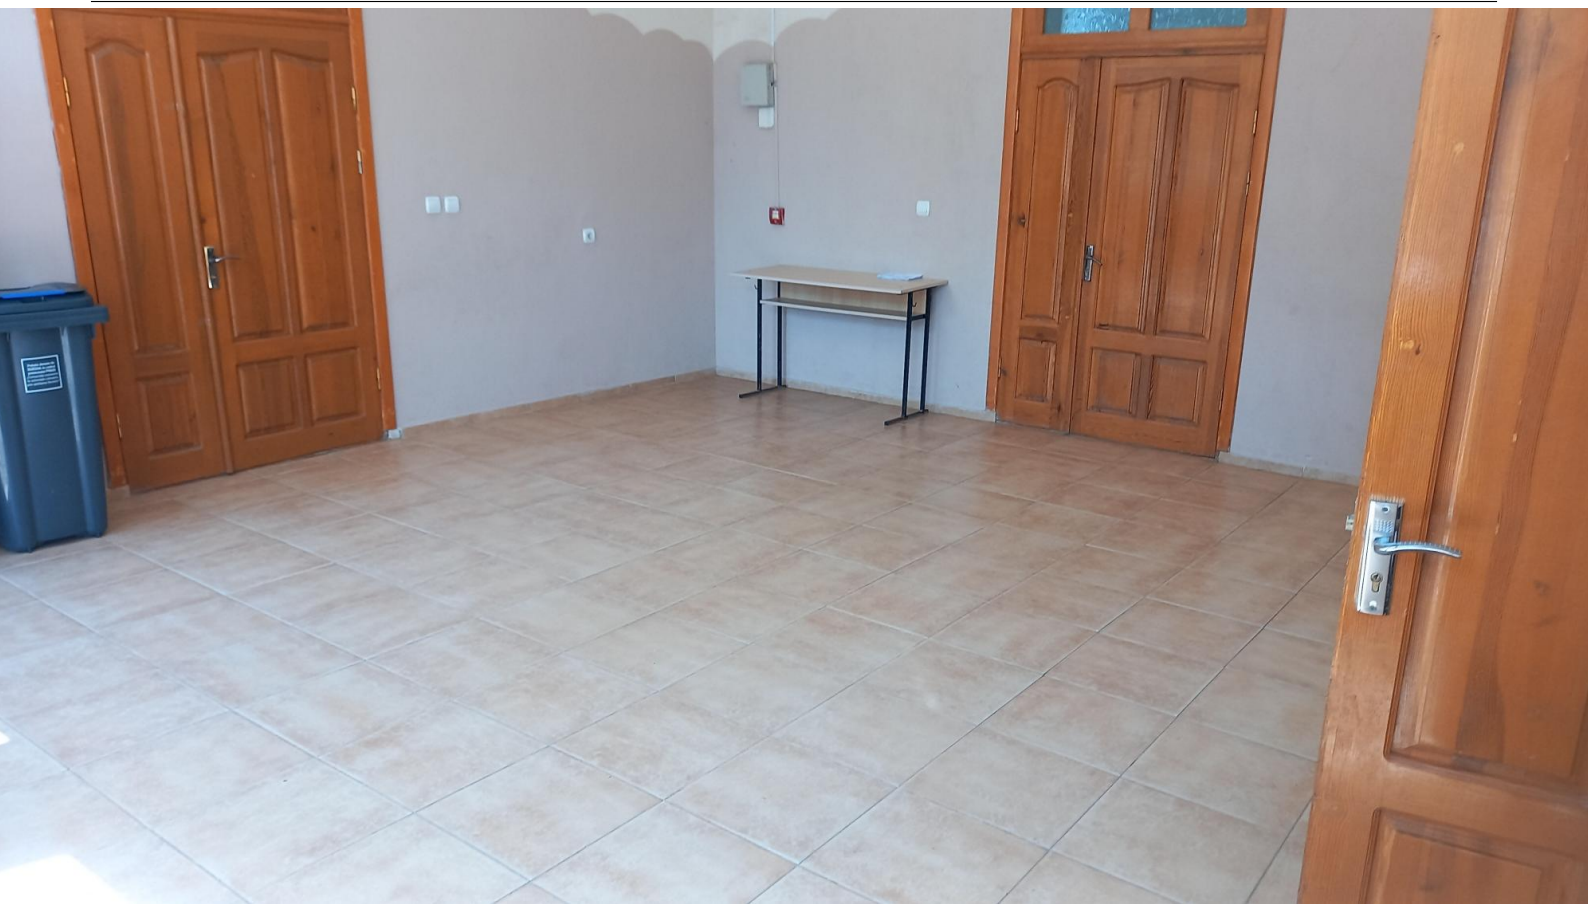
## **Galerie - Coridoare**

| Lățimea coridorului (în cel mai îngust loc) este peste 150 cm? | Da |
| Culori contrastante (este o diferență de culoare contrastantă (culori închise / culori deschise) între perete și podea): | Nu |

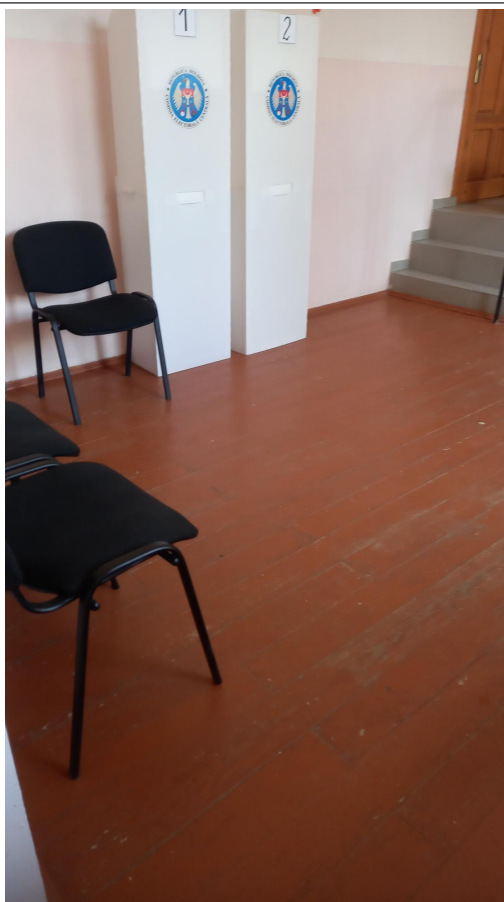
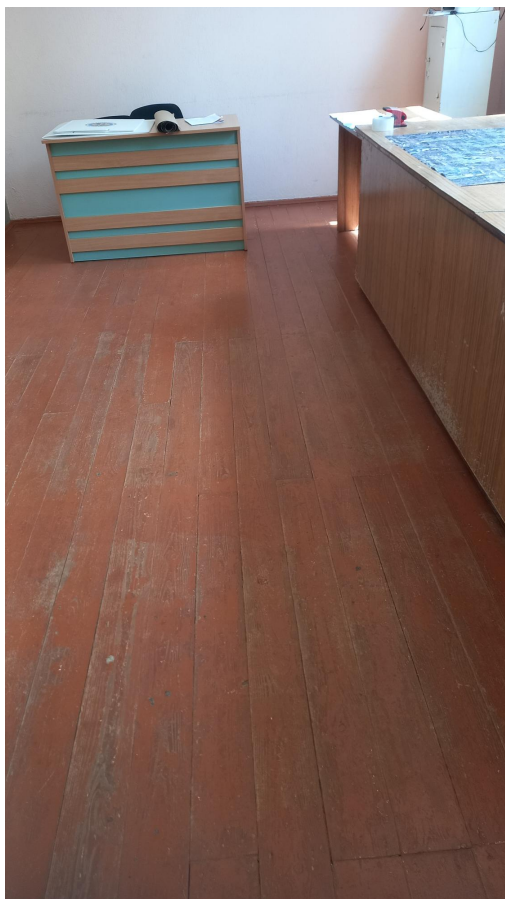
## **Galerie - Sala de prestare a serviciului**

| În sală este spațiu de manevră pentru un scaun rulant cu diagonala minimă de 140 cm: | Da |

| Categorii | Indicatori | Date colectate |
|---|---|---|
| | Culori contrastante pentru sală: | Da<br>Standard: este o diferență de culoare contrastantă (culori închise / culori deschise) între perete și podea |
