# Formular de evaluare a condițiilor de accesibilitate a clădirilor publice

Data: 28-05-2025

Echipa de evaluare: Viorel Zaporojan, monitor de accesibilitate

| Categorii | Indicatori | Date colectate |
|---|---|---|
| Instituția: | BESV 23/33 (casa de cultură) | |

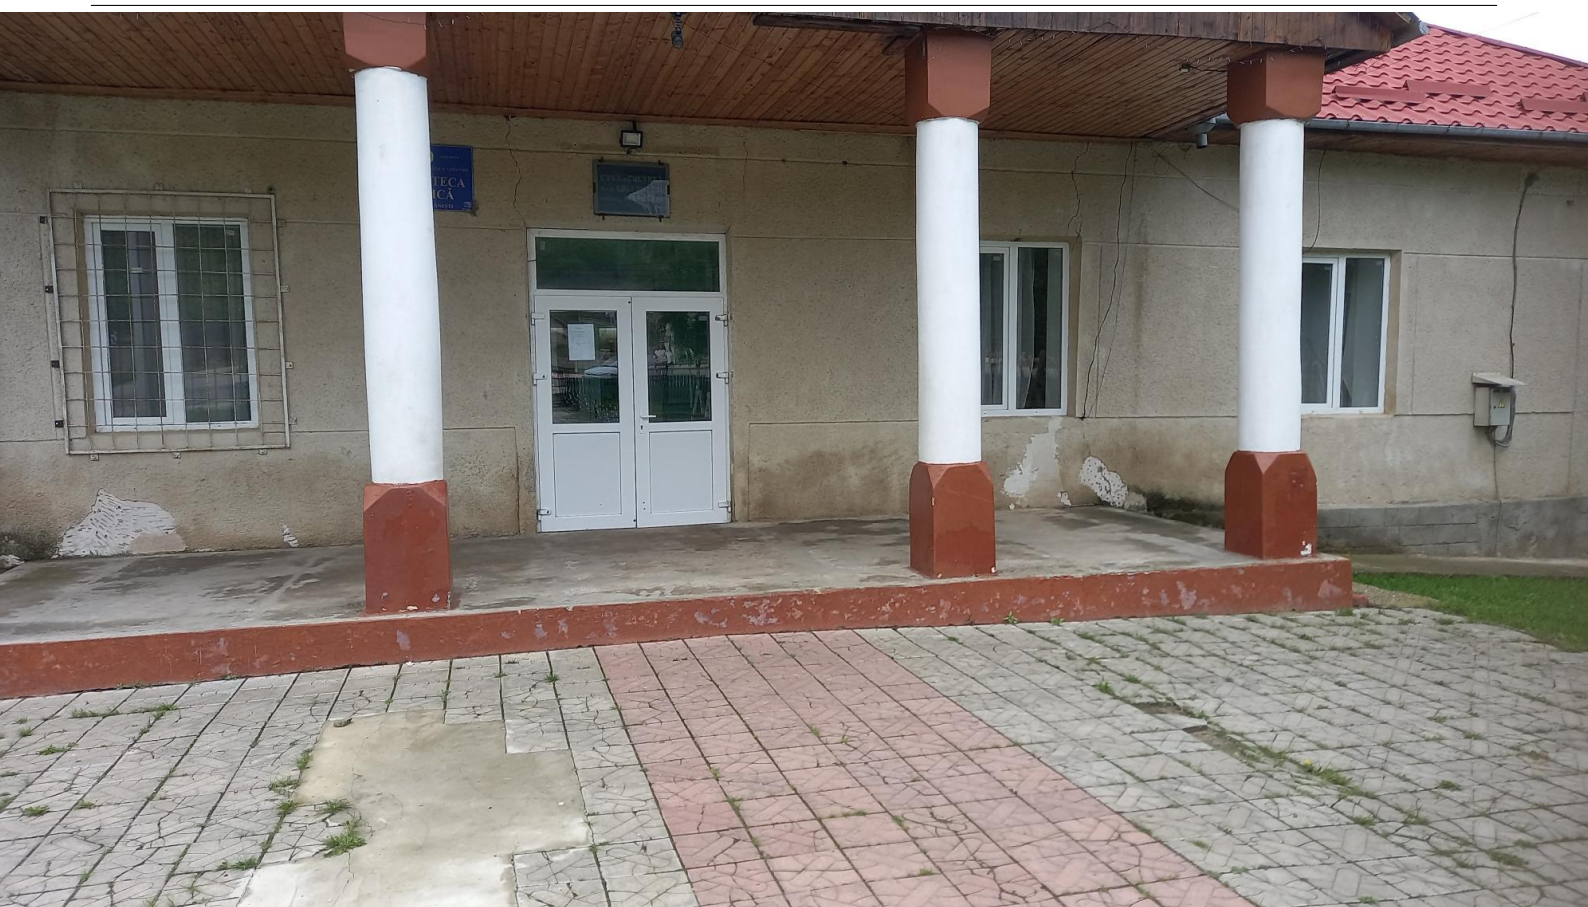
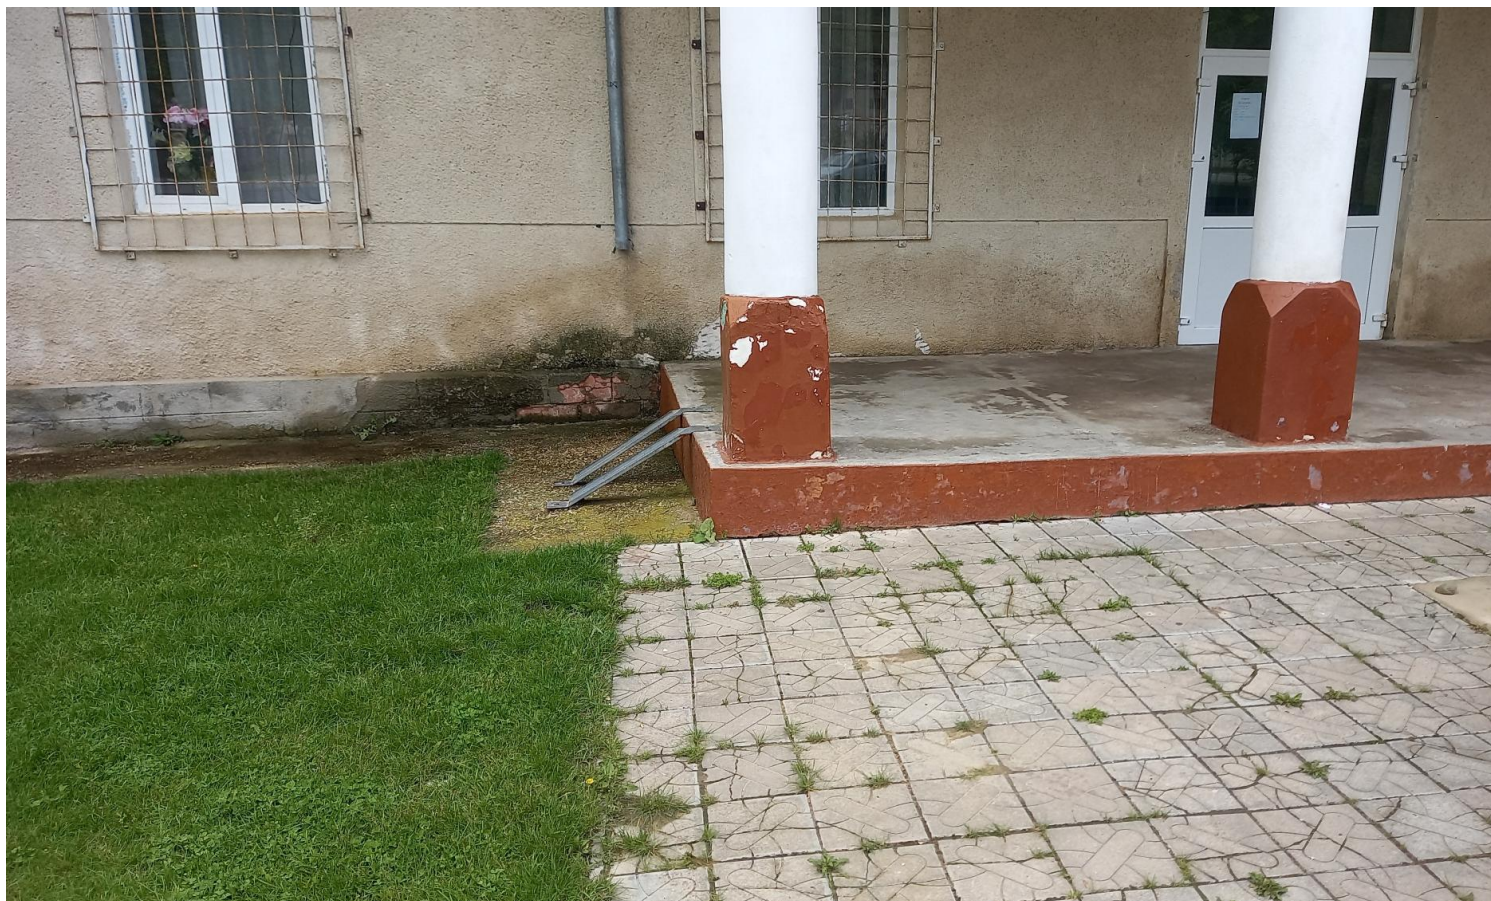
**Galerie - Intrare în clădire**

| Intrarea în clădire este la nivelul solului: | Nu |
| La intrare sunt trepte: | Da, 1 trepte , Înălțime totală a treptelor/scărilor (cm)27 cm |
| Înălțimea pragului ușii (de la nivelul solului până la nivelul superior al pragului): | 27 cm<br>Standard: Se aplica regula de 1:12 |
