# Formular de evaluare a condițiilor de accesibilitate a clădirilor publice

| Categorii | Indicatori | Date colectate |
|---|---|---|
| Localitate, raion: | Frumusica (Leova) | |
| Instituția: | BESV-22/19 (Căminul Cultural) | |

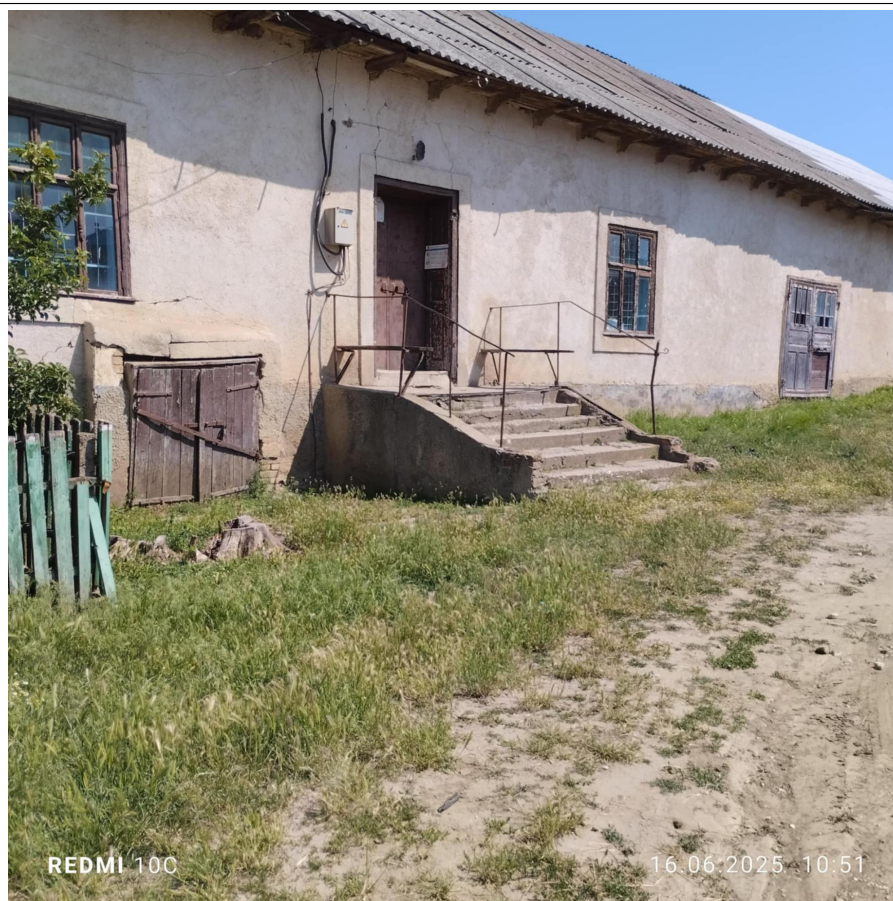
## Galerie - Căi de acces către clădire

| Tip înveliș: | Pământ tasat |
| Drumurile/Căile de acces sunt: | Deteriorate |

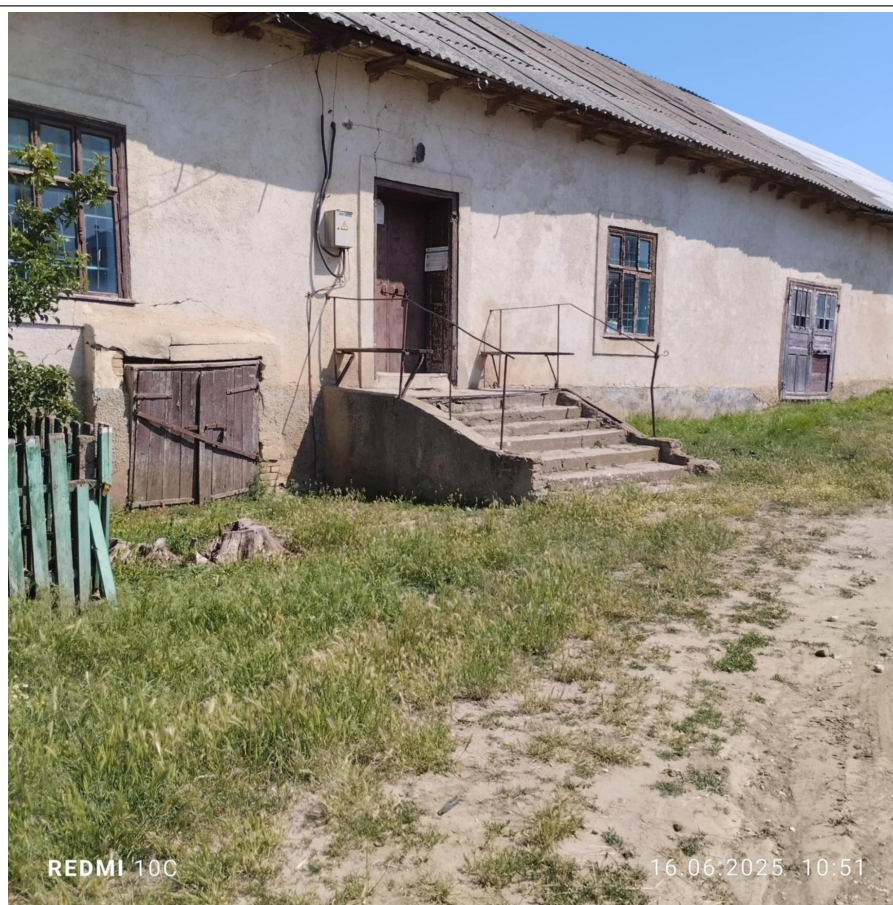
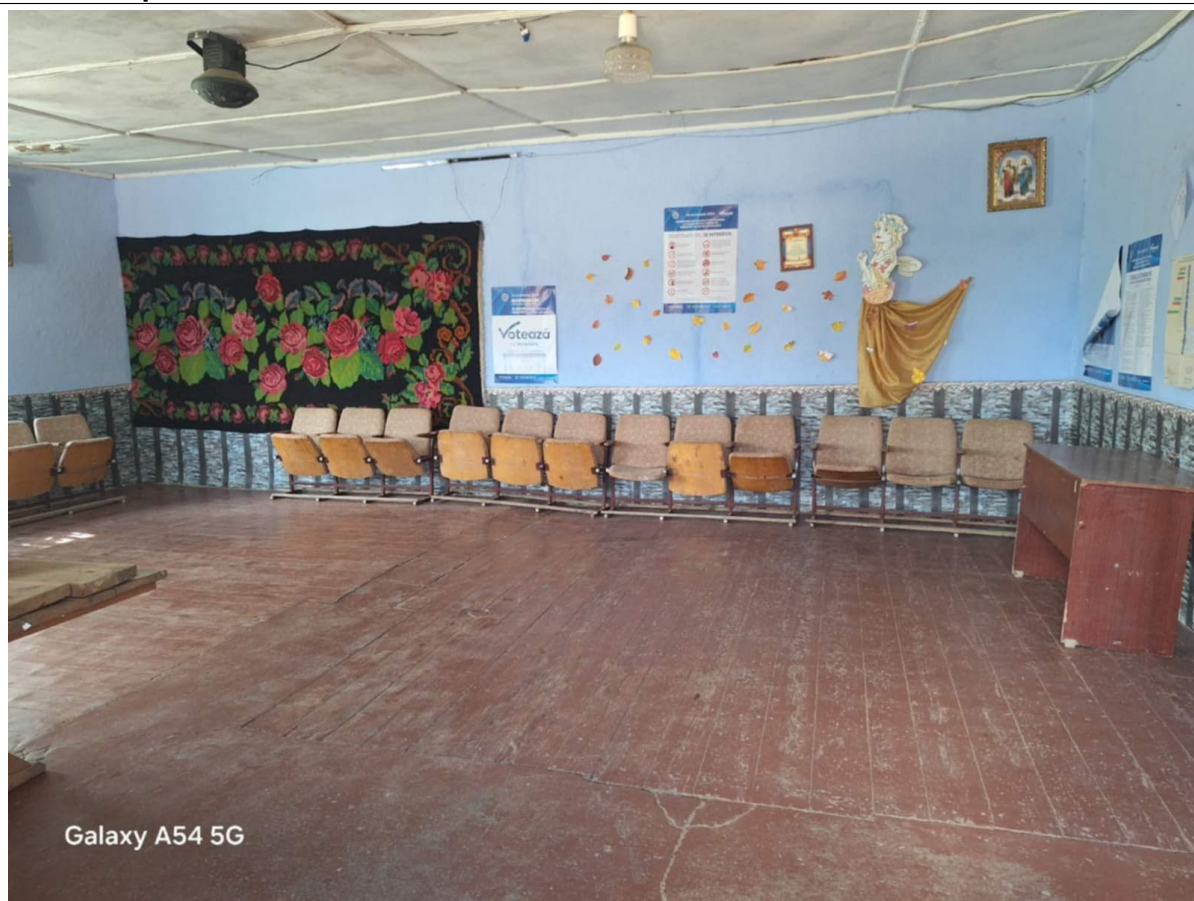
## Galerie - Intrare în clădire

| Intrarea în clădire este la nivelul solului: | Nu |
| La intrare sunt trepte: | Da, 6 trepte , Înălțime totală a treptelor/scărilor (cm)42 cm |
| Înălțimea pragului ușii (de la nivelul solului până la nivelul superior al pragului): | 42 cm<br>Standard: Se aplica regula de 1:12 |
| Dacă există trepte, sunt semnalate treptele cu elemente contrastante și/sau tactile: | Nu<br>Standard: prima și ultima treaptă trebuie semnalate în culori contrastante |

| Categorii | Indicatori | Date colectate |
|---|---|---|
| | Prag ușă de intrare: | Un prag cu înălțimea: 20 cm<br>Standard: pragul trebuie să fie de maxim 2 cm |
