# Formular de evaluare a condițiilor de accesibilitate a clădirilor publice

| Categorii | Indicatori | Date colectate |
|---|---|---|
| Instituția: | BESV 23/19 (gimnaziul „Valeriu Dumbravă”) | |

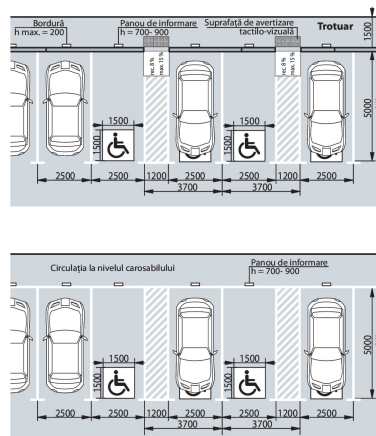
Fig. IV.18 Parcare pe o direcție perpendiculară față de carosabil

| Parcare obișnuită: | Nu , nici nu există loc unde poate fi amenajată parcare |
| Locuri de parcare amenajate pentru persoanele cu dizabilități: | Nu |

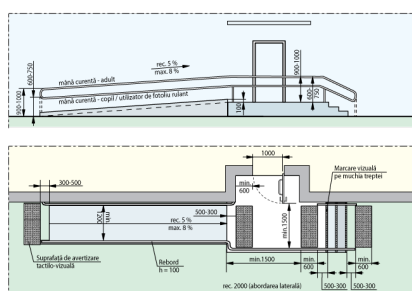
Fig. V.32.b Rampă de acces paralelă cu intrare în clădire

| Intrarea în clădire este la nivelul solului: | Da |
| Ușa se deschide în interior sau exterior: | Exterior |

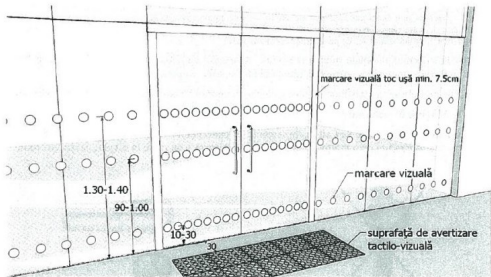
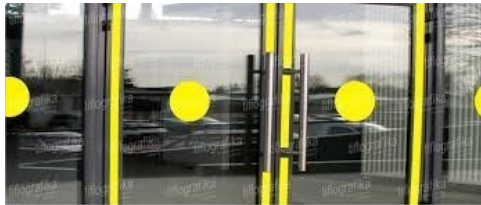
| Categorii | Indicatori | Date colectate |
|---|---|---|
| | <p>Ușile de la intrare și din interiorul clădirii sunt dotate/marcate corespunzător cu semne contrastante:</p> | <p>Nu</p> <p>Standard: este o diferență de culoare contrastantă (culori închise / culori deschise) între perete și podea</p> |
| | <p>Fig. V.23. – Exemplu de conformare a suprafețelor vitrate în cadrul foi de ușă și realizarea contrastului vizual</p> <p>Fig. V.24. – Exemplu de conformare a suprafețelor vitrate în cadrul foi de ușă și realizarea contrastului vizual, atunci când ușa și suprafețele adiacente sunt vitrate</p> | |

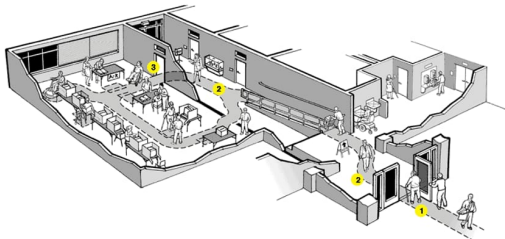
| Categorii | Indicatori | Date colectate |
|---|---|---|
| | Culori contrastante pentru sală: | <p>Nu</p> <p>Standard: este o diferență de culoare contrastantă (culori închise / culori deschise) între perete și podea</p> |

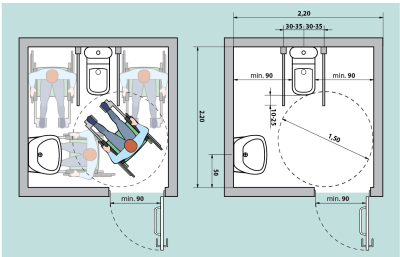
Fig. V.42.a Amenajarea unei cabine WC adaptate - tip A

| Categorii | Indicatori | Date colectate |
|---|---|---|
| Grup sanitar | Grup sanitar în exterior: | Da |
| | Grup sanitar în interior: | Nu |

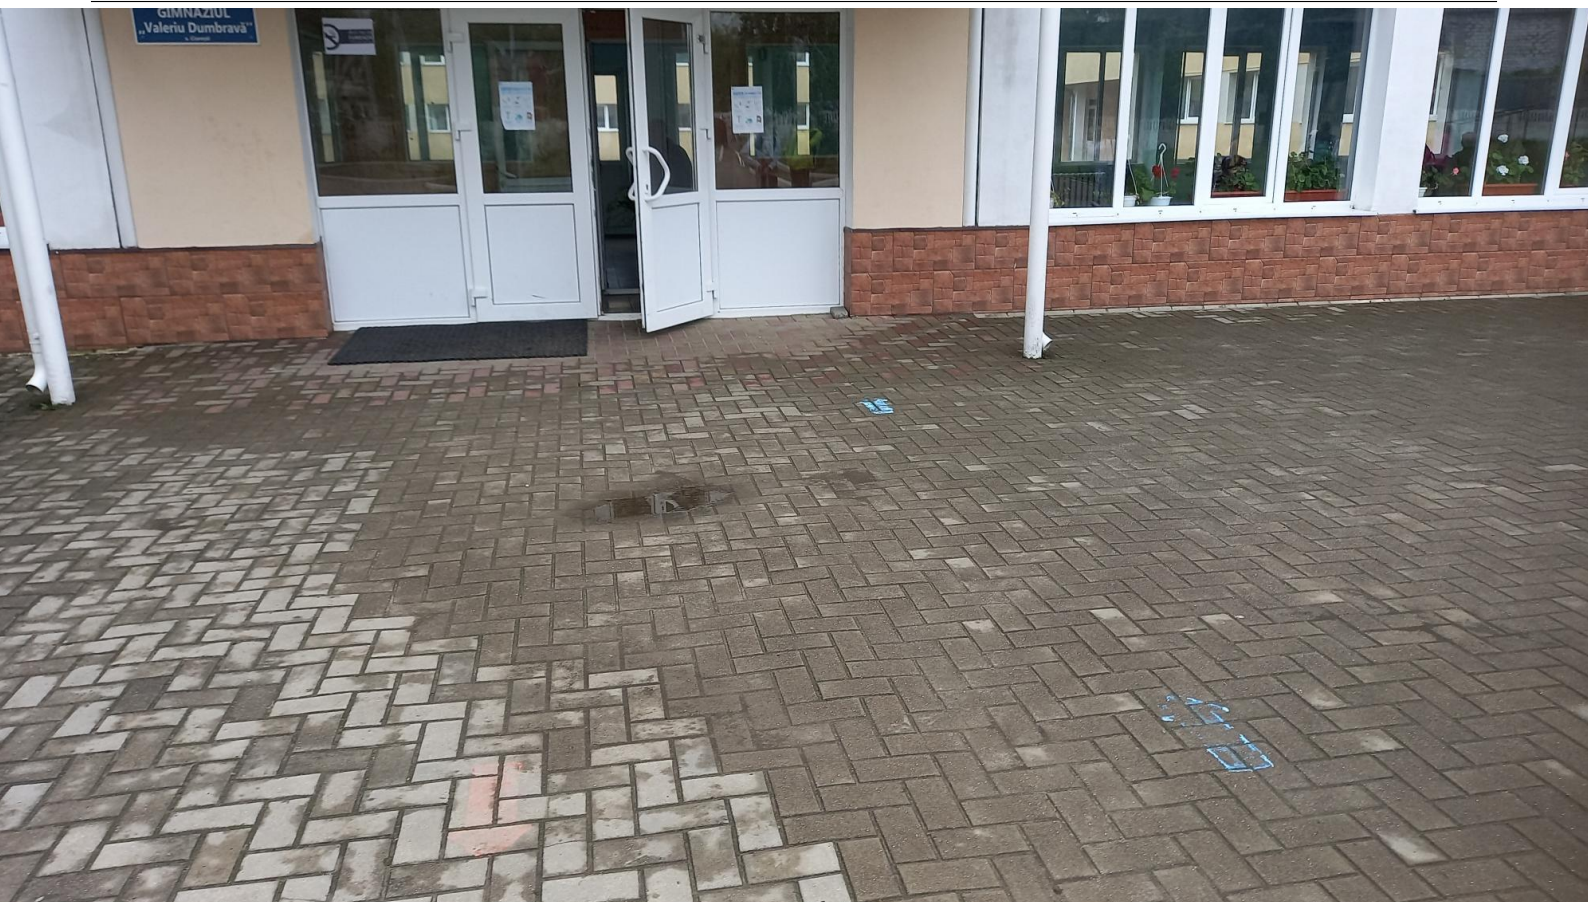
## Galerie - Intrare în clădire

| Prag ușă de intrare: | Prag exterior și interior cu înălțimile: 6 + 13 cm<br>Standard: pragul trebuie să fie de maxim 2 cm |

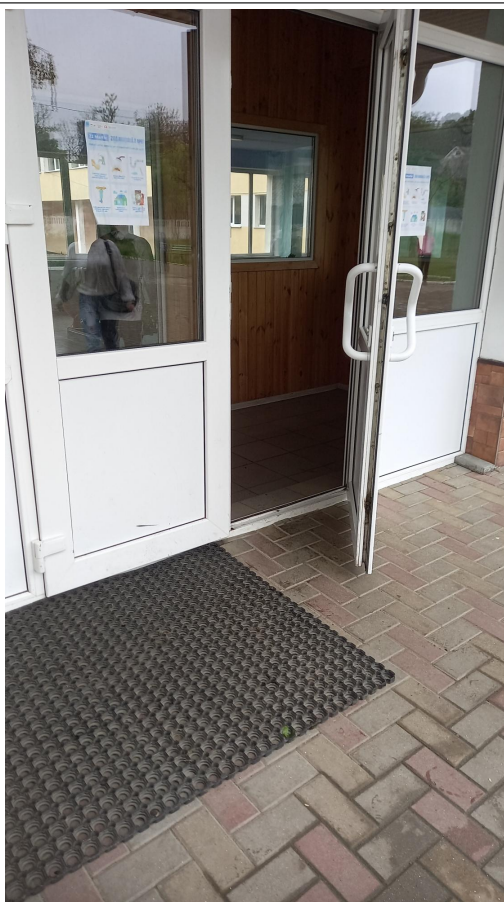
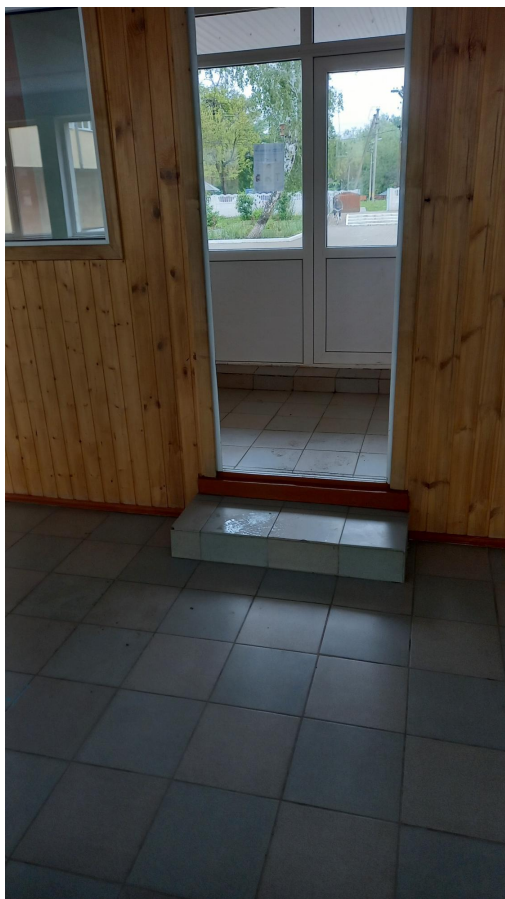
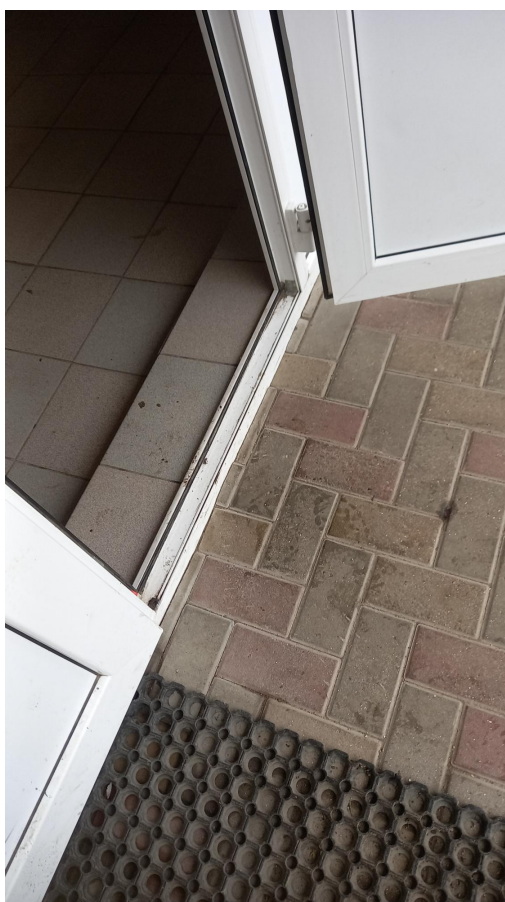
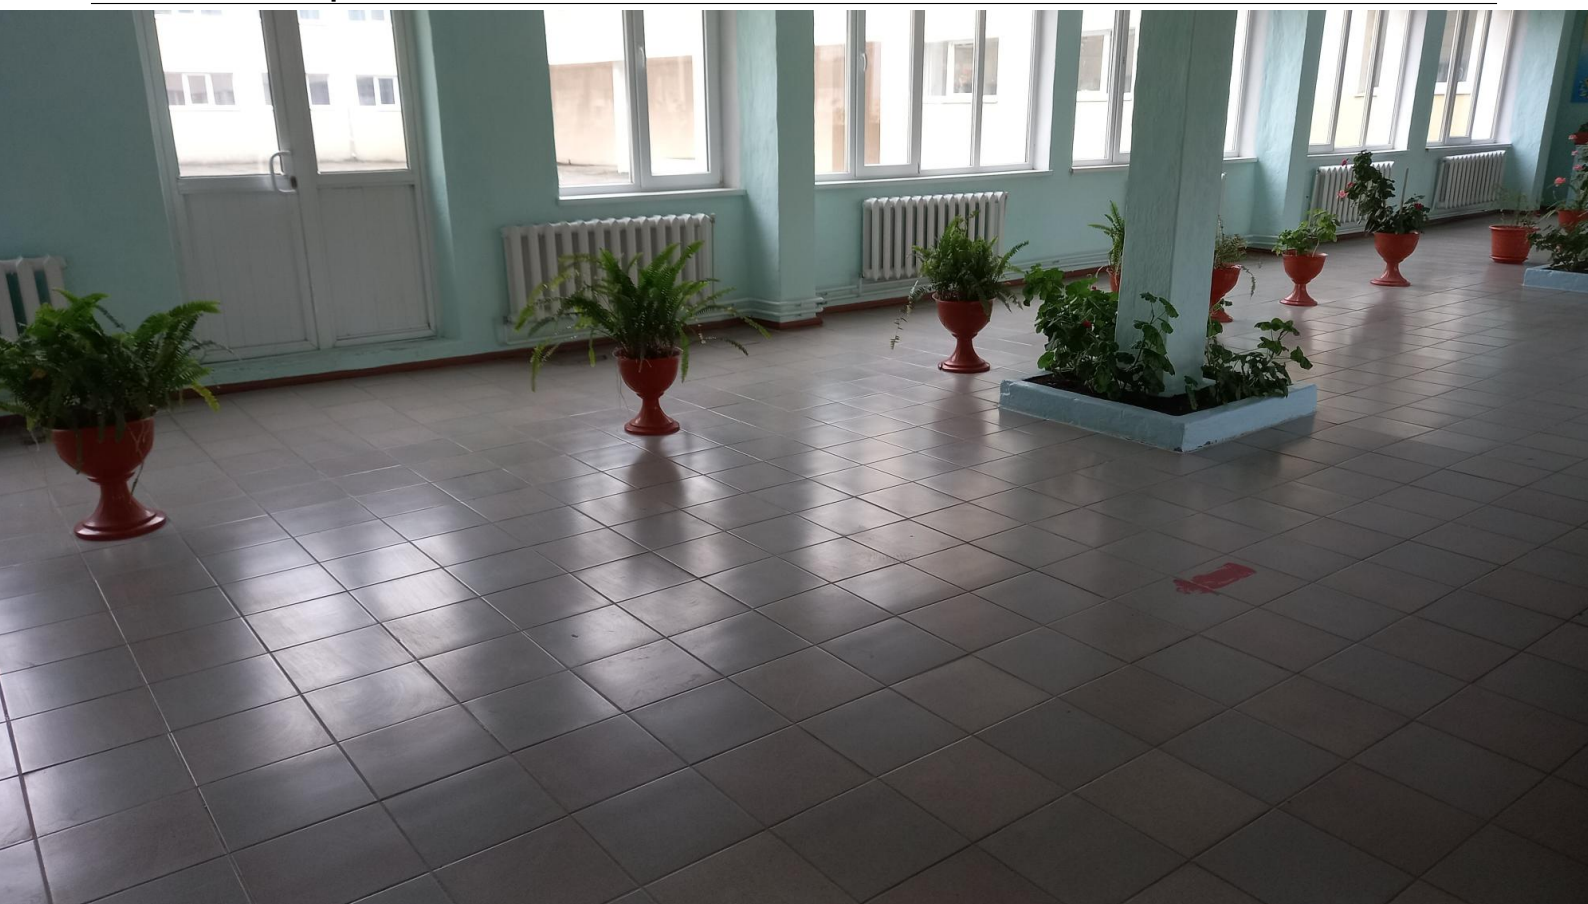
## Galerie - Uși

| Dimensiuni ușă de intrare: | Dublă: 75 cm + 75 cm<br>Standard: lumina ușii duble trebuie să fie de minim 90 cm<br>Ușa mică din cea dublă se deschide |
| Praguri de la ușile de interior: | Prag 1 cu înălțimea: 13 cm<br>Standard: pragul trebuie să fie de maxim 2 cm |
