# Formular de evaluare a condițiilor de accesibilitate a clădirilor publice

| Categorii | Indicatori | Date colectate |
|---|---|---|
| Instituția: | BESV 23/21 (gimnaziul) | |
| Tipul instituției: | Instituție educațională | |

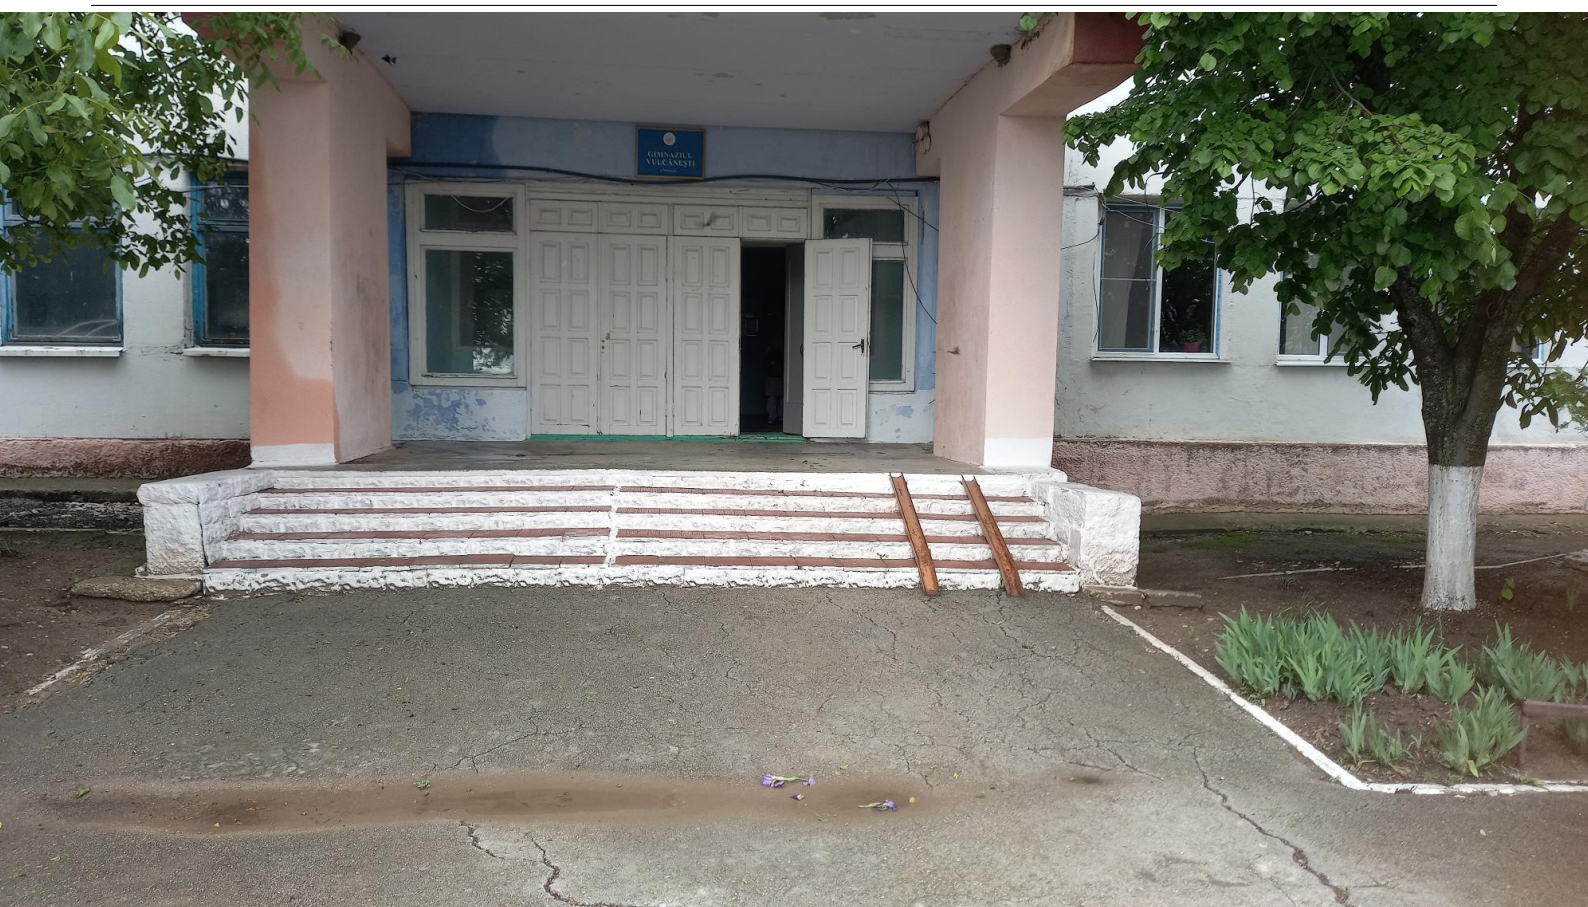
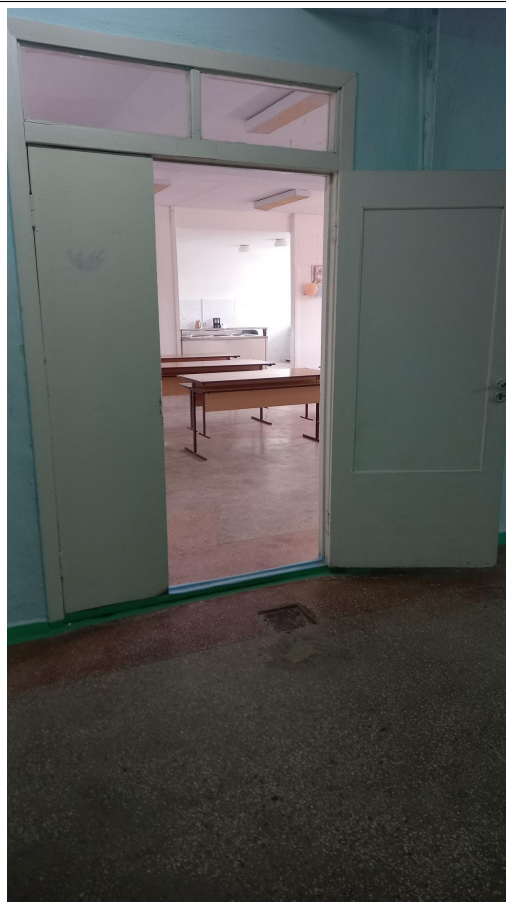
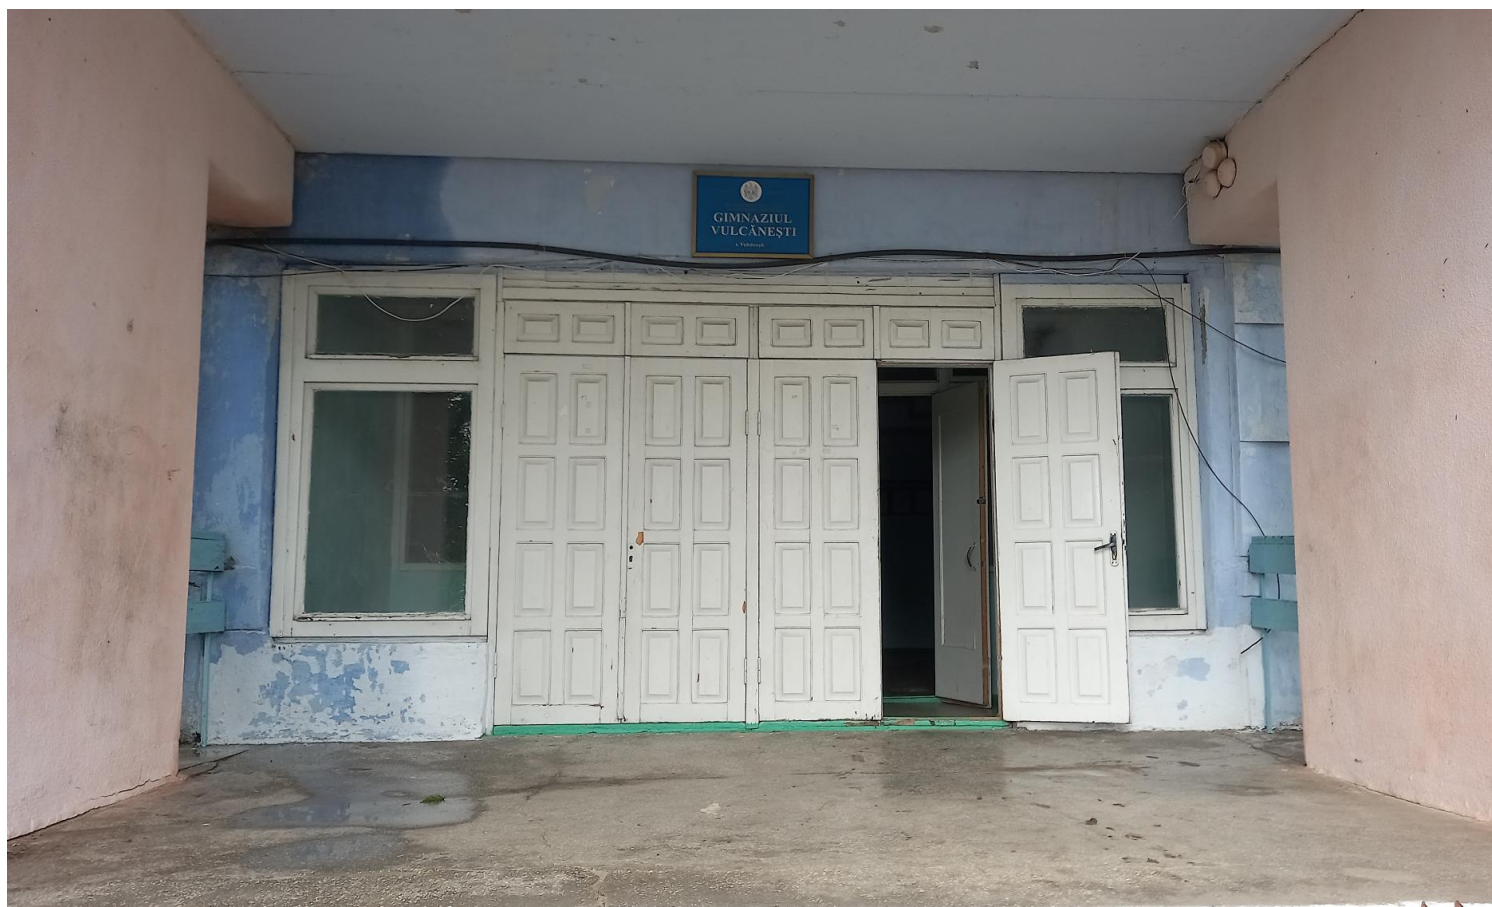
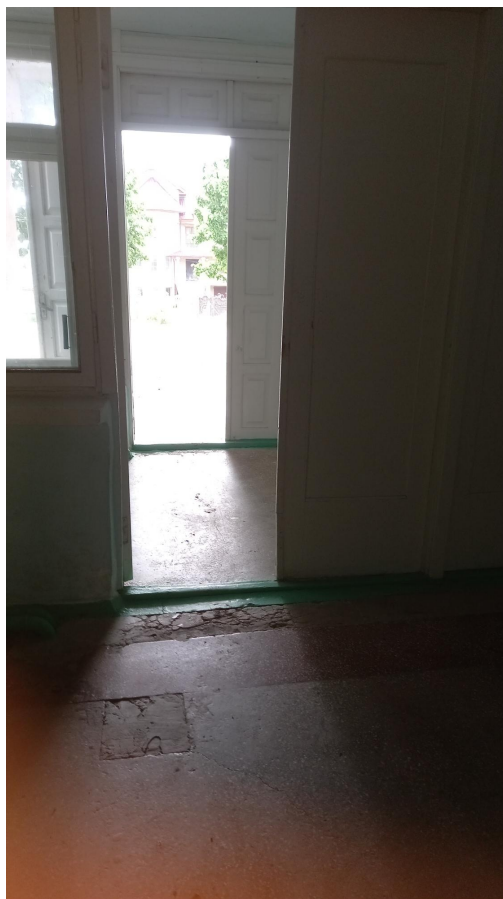
**Galerie - Intrare în clădire**

| La intrare sunt trepte: | Da, 5 trepte , Înălțime totală a treptelor/scărilor (cm)69 cm |
| Înălțimea pragului ușii (de la nivelul solului până la nivelul superior al pragului): | 69 cm<br>Standard: Se aplica regula de 1:12 |
| Dacă există trepte, sunt semnalate treptele cu elemente contrastante și/sau tactile: | Nu<br>Standard: prima și ultima treaptă trebuie semnalate în culori contrastante |
| Nu există rampă, dar sunt șine metalice: | Da |

| Categorii | Indicatori | Date colectate |
|---|---|---|
| | Dimensiuni ușă de intrare: | Dublă: 70 cm + 70 cm<br>Standard: lumina ușii duble trebuie să fie de minim 90 cm<br>Ușa mică din cea dublă se deschide |
| | Prag ușă de intrare: | Prag exterior și interior cu înălțimile: 4 + 6 cm<br>Standard: pragul trebuie să fie de maxim 2 cm |

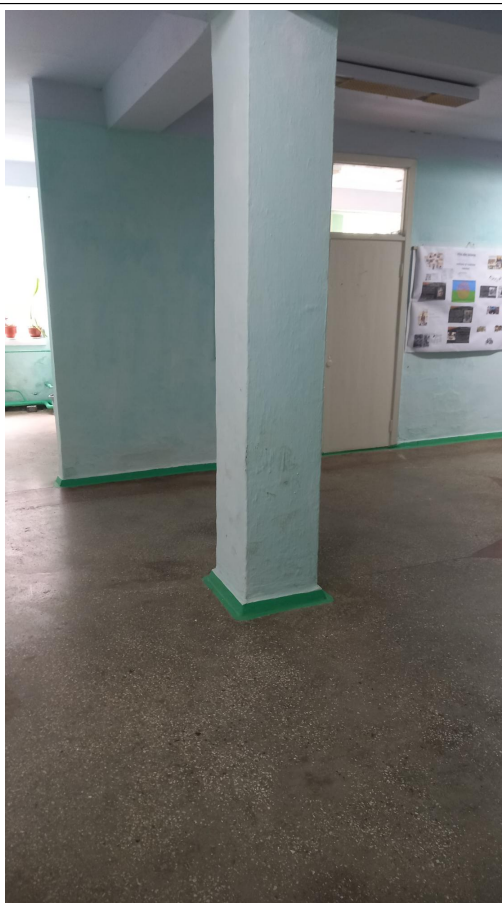
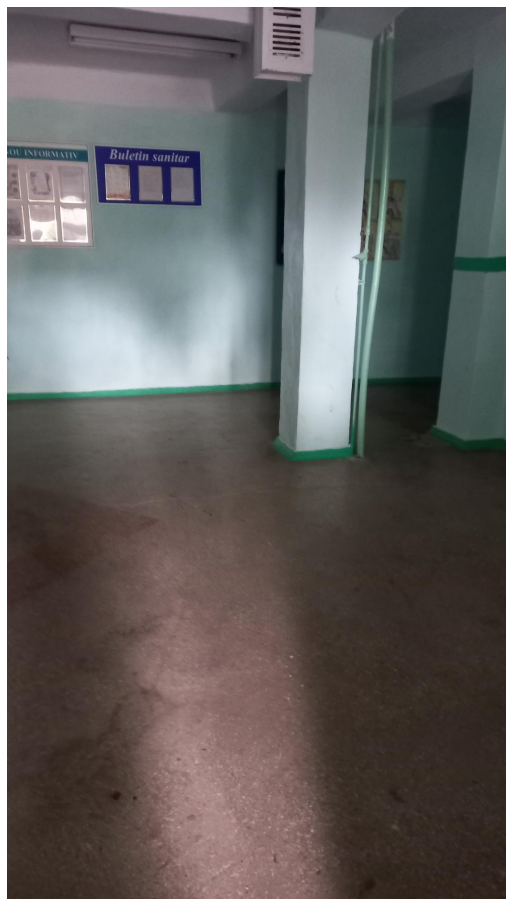
## Galerie - Coridoare

| Lățimea coridorului (în cel mai îngust loc) este peste 150 cm? | Da |
| Bariere/obstacole: | Da , sunt piloni |
| Culori contrastante (este o diferență de culoare contrastantă (culori închise / culori deschise) între perete și podea): | Nu |

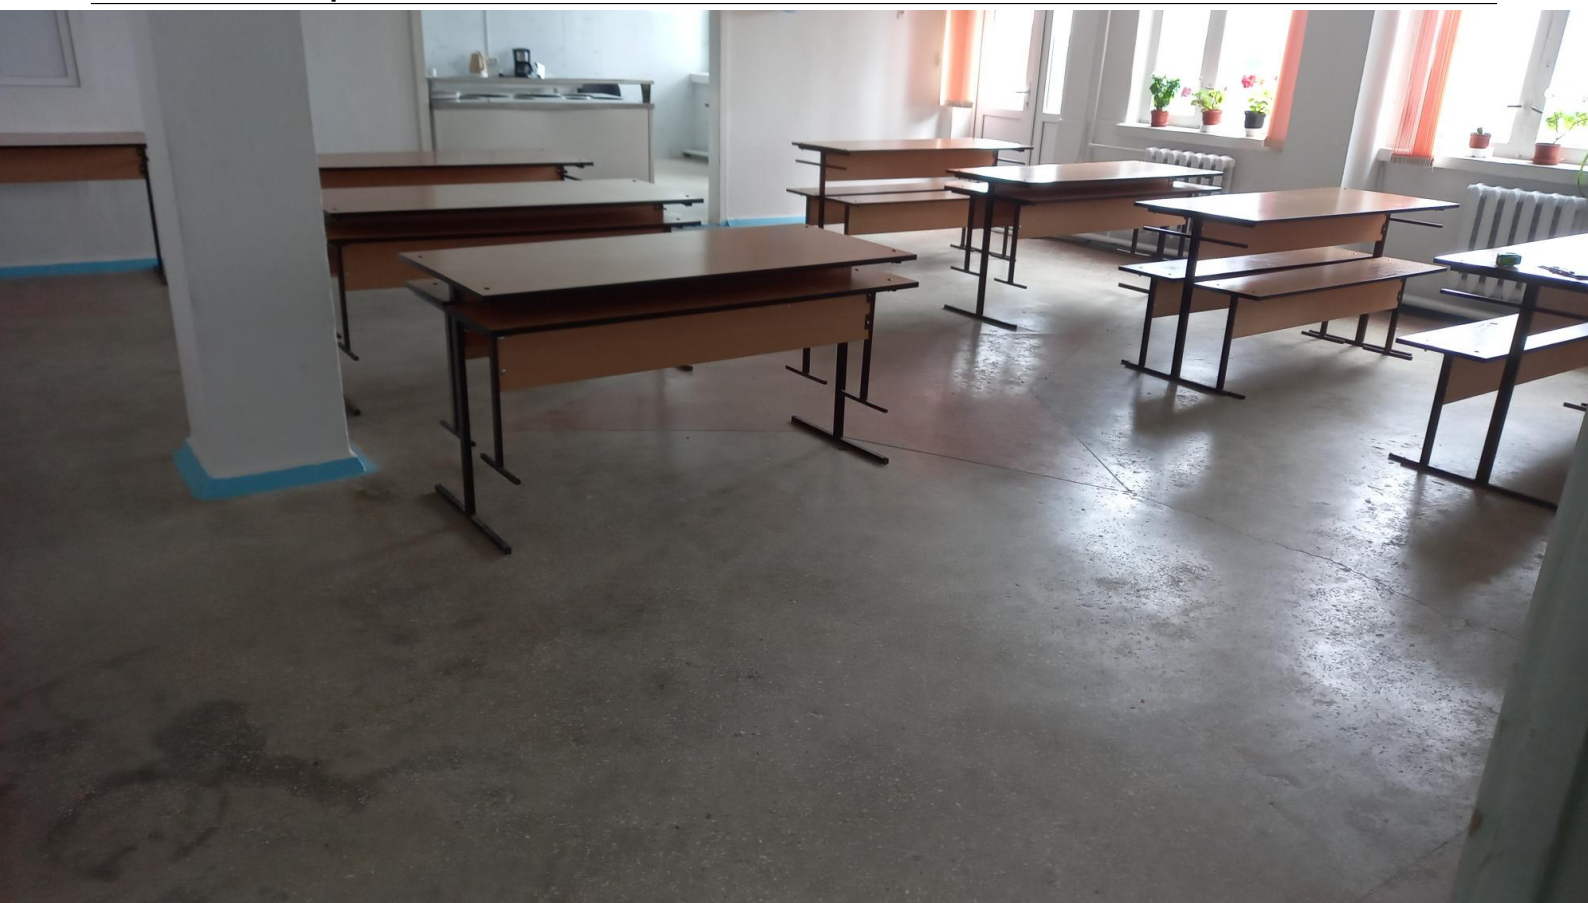
**Galerie - Sala de prestare a seviciului**

| Categorii | Indicatori | Date colectate |
|---|---|---|
| | Bariere/obstacole: | Da . De tipul: piloni |
| | În sală este spațiu de manevră pentru un scaun rulant cu diagonala minimă de 140 cm: | Da |
| | Culori contrastante pentru sală: | Da<br>Standard: este o diferență de culoare contrastantă (culori închise / culori deschise) între perete și podea |
