# Formular de evaluare a condițiilor de accesibilitate a clădirilor publice

Data: 02-06-2025

| Categorii | Indicatori | Date colectate |
|---|---|---|
| Instituția: | BESV-31/6 (Casa de cultură) | |

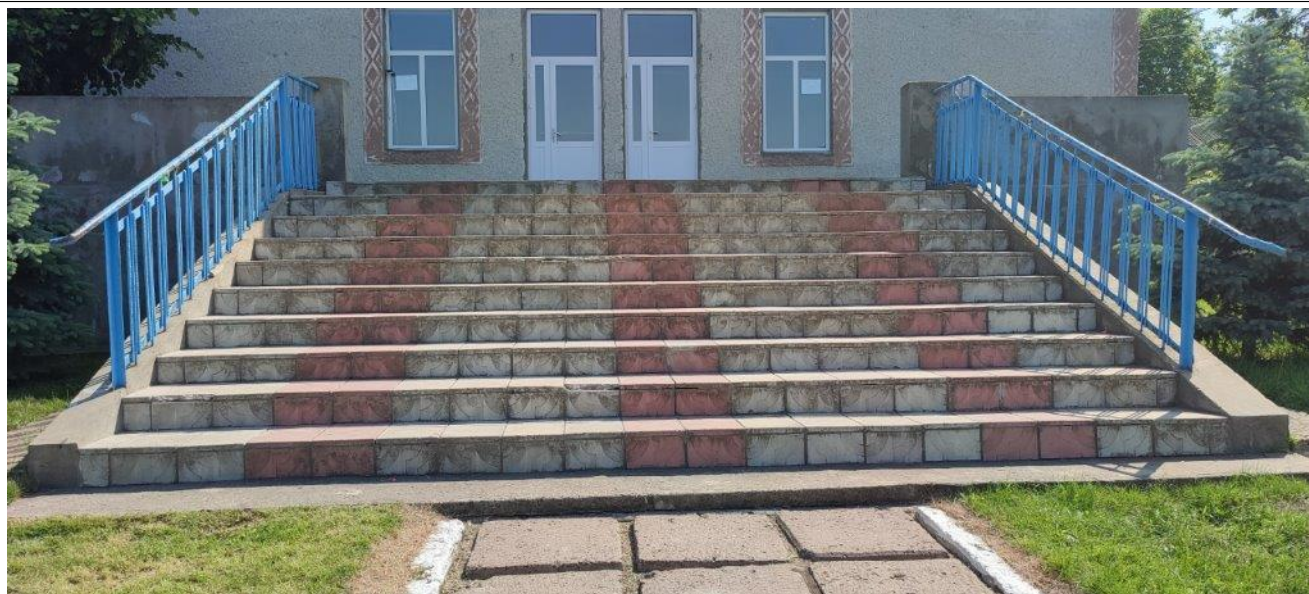
## Galerie - Intrare în clădire

| Intrarea în clădire este la nivelul solului: | Nu |
| La intrare sunt trepte: | Da, 10 trepte , Înălțime totală a treptelor/scărilor (cm)170 cm |
| Dacă există trepte, sunt semnalate treptele cu elemente contrastante și/sau tactile: | Nu<br>Standard: prima și ultima treaptă trebuie semnalate în culori contrastante |
| Există rampă de acces: | Nu |

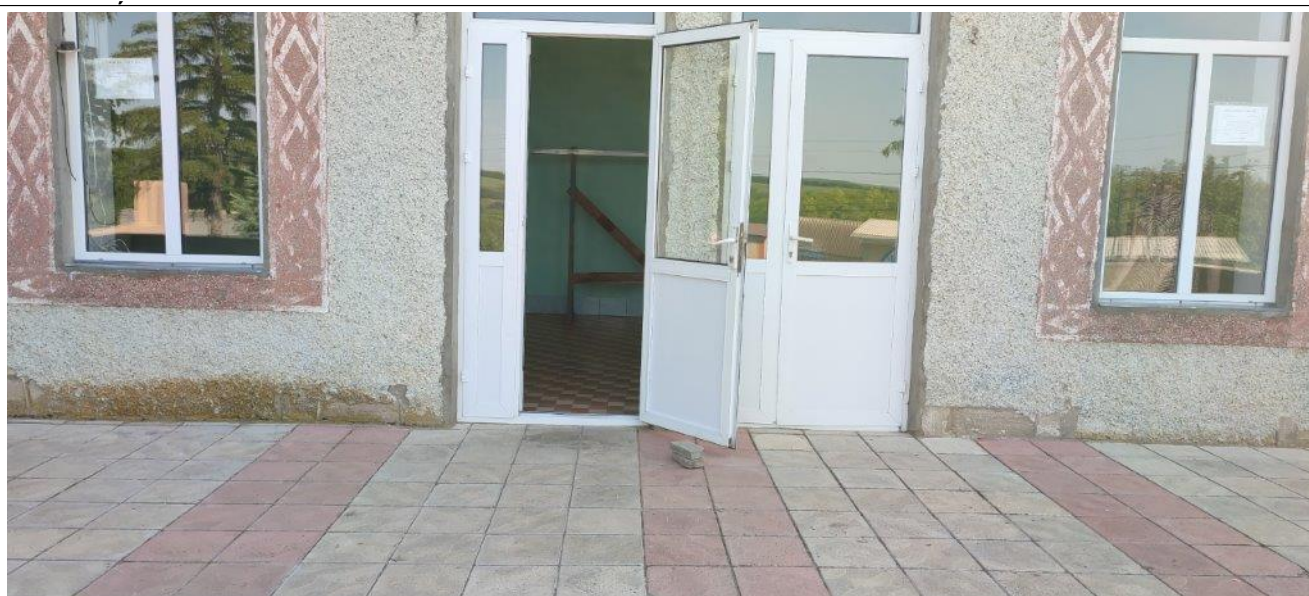
## Galerie - Uși

| Categorii | Indicatori | Date colectate |
|---|---|---|
| | Dimensiuni ușă de intrare: | Dublă: 66 cm + 30 cm<br>Standard: lumina ușii duble trebuie să fie de minim 90 cm<br>Ușa mică din cea dublă se deschide |
| | Prag ușă de intrare: | Prag exterior și interior cu înălțimile: 6 + 3 cm<br>Standard: pragul trebuie să fie de maxim 2 cm |
| | Ușile de la intrare și din interiorul clădirii sunt dotate/marcate corespunzător cu semne contrastante: | Nu<br>Standard: este o diferență de culoare contrastantă (culori închise / culori deschise) între perete și podea |
