# Formular de evaluare a condițiilor de accesibilitate a clădirilor publice

Data: 02-06-2025

| Categorii | Indicatori | Date colectate |
|---|---|---|
| Instituția: | BESV-31/16 (primăria-Sala de ședințe) | |

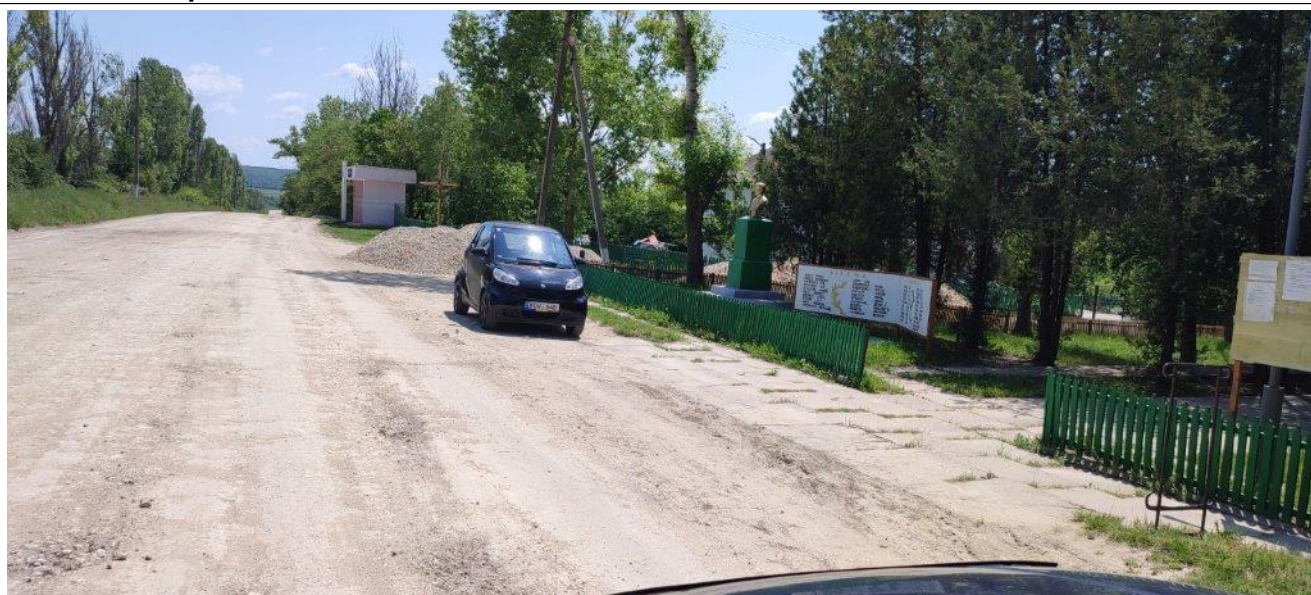
#### Galerie - Loc de parcare

| Parcare obișnuită: | Nu , dar există loc unde poate fi amenajată parcare |
| Locuri de parcare amenajate pentru persoanele cu dizabilități: | Nu |

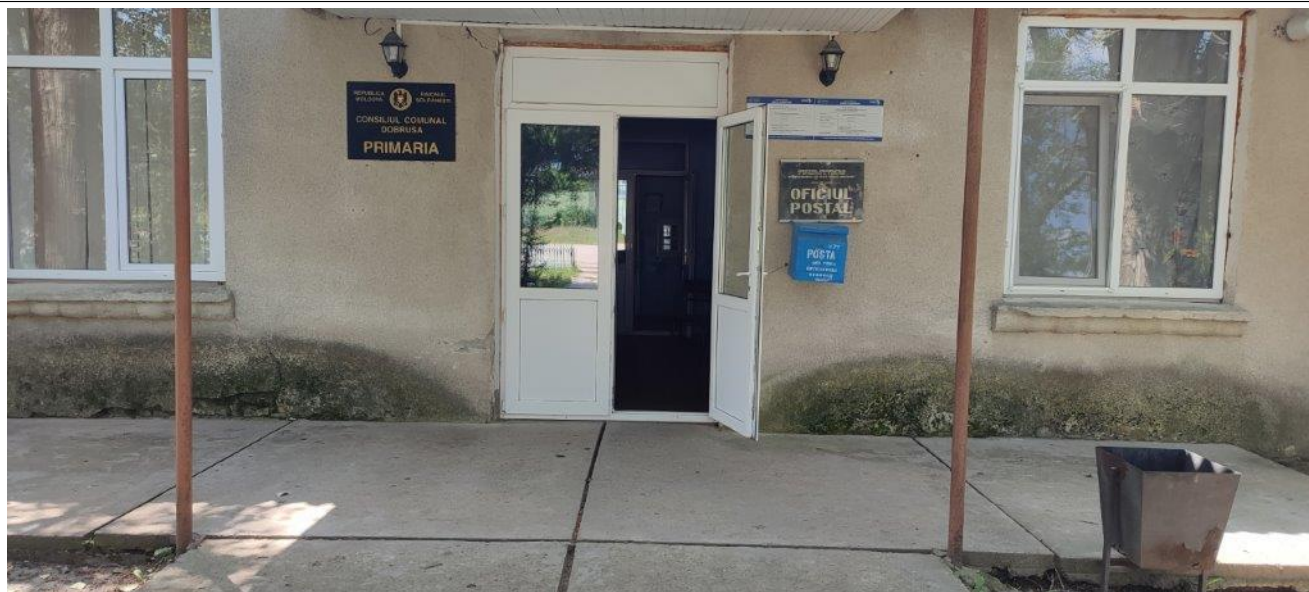
## Galerie - Intrare în clădire

| Intrarea în clădire este la nivelul solului: | Da |
| Ușa se deschide în interior sau exterior: | Exterior |

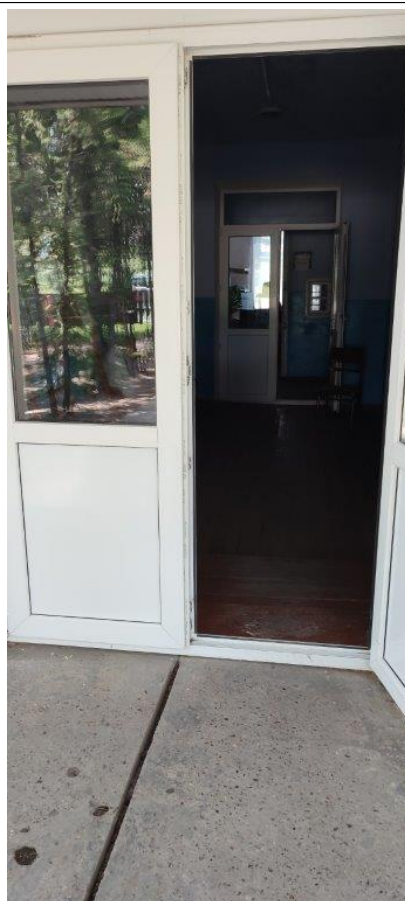
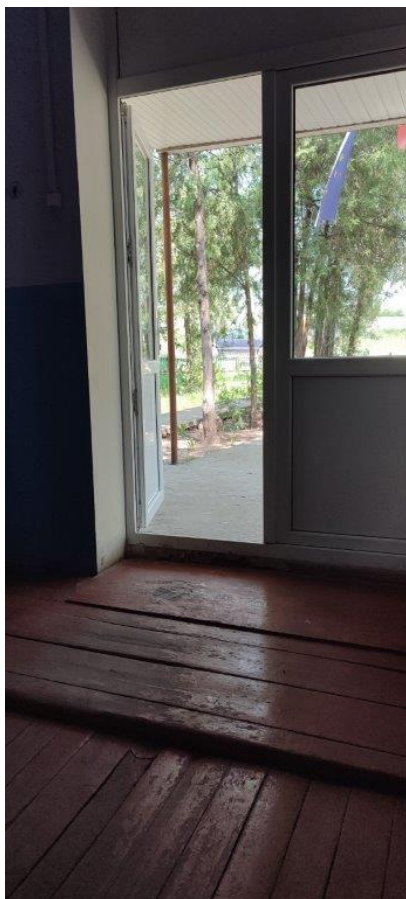
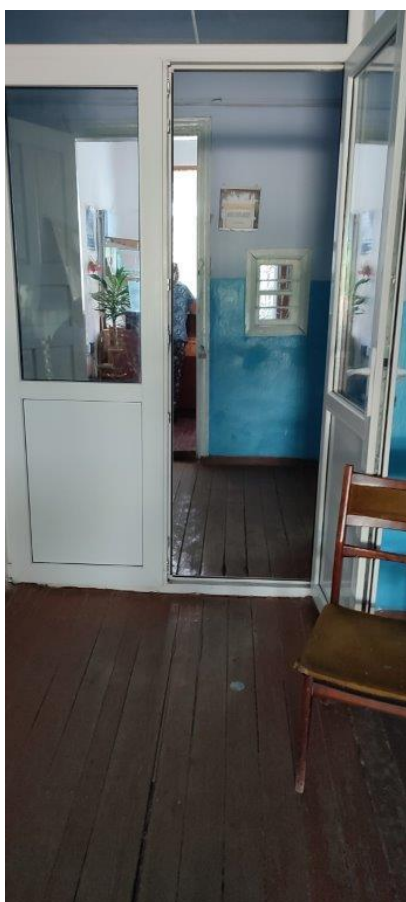
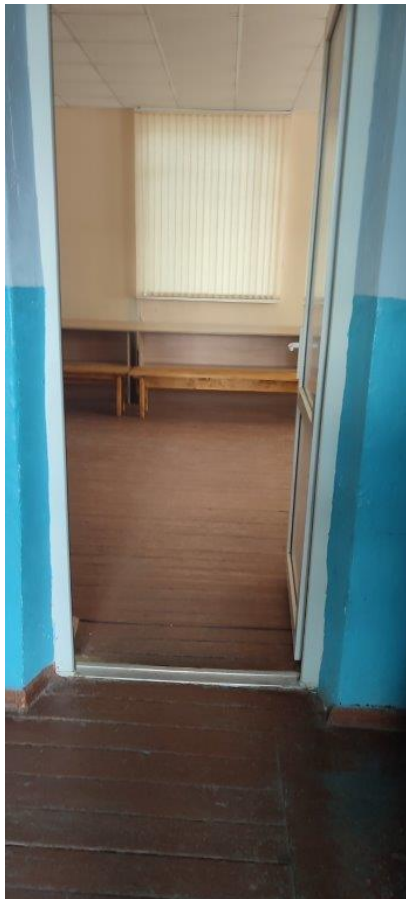
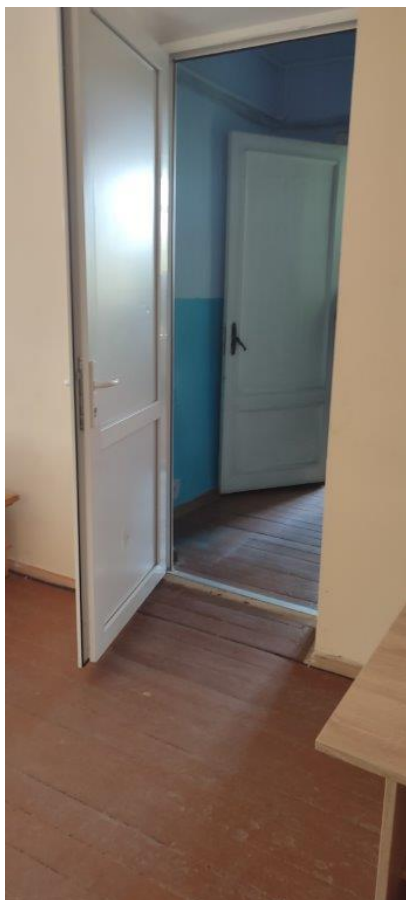
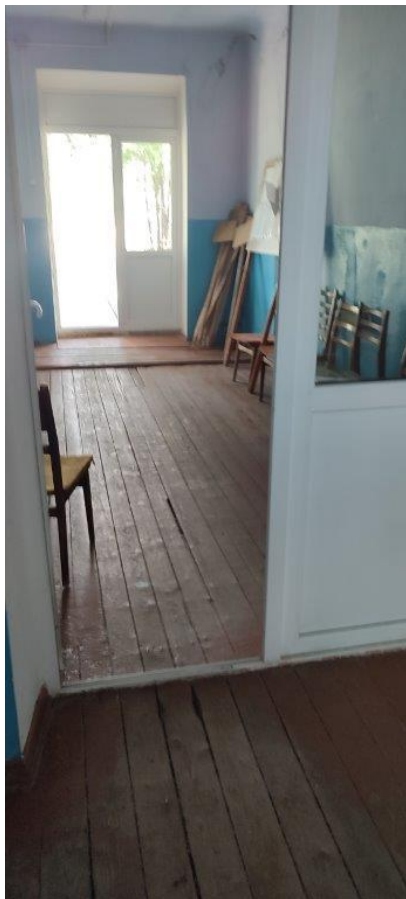
## Galerie - Uși

| Dimensiuni ușă de intrare: | Dublă: 65 cm + 71 cm<br>Standard: lumina ușii duble trebuie să fie de minim 90 cm<br>Ușa mică din cea dublă se deschide |
| Prag ușă de intrare: | Prag exterior și interior cu înălțimile: 10 + 12 cm<br>Standard: pragul trebuie să fie de maxim 2 cm |
| Praguri de la ușile de interior: | Prag 1 cu înălțimea: 8 cm<br>Standard: pragul trebuie să fie de maxim 2 cm |
| Ușile de la intrare și din interiorul clădirii sunt dotate/marcate corespunzător cu semne contrastante: | Nu<br>Standard: este o diferență de culoare contrastantă (culori închise / culori deschise) între perete și podea |
