# Formular de evaluare a condițiilor de accesibilitate a clădirilor publice

| Categorii | Indicatori | Date colectate |
|---|---|---|
| Localitate, raion: | Dobrușa (Soldanesti) | |
| Instituția: | BESV-31/15 (Casa de cultura) | |

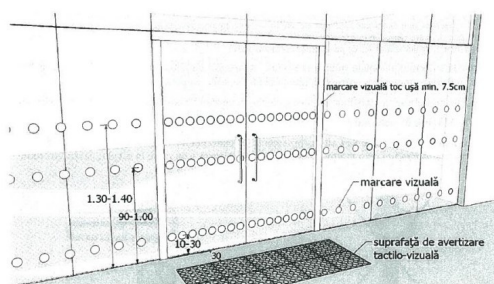
Fig. V.23. – Exemplu de conformare a suprafețelor vitrate în cadrul foii de ușă și realizarea contrastului vizual

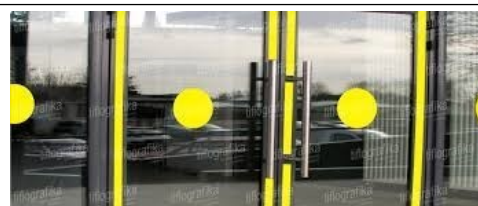
Fig. V.24. – Exemplu de conformare a suprafețelor vitrate în cadrul foii de ușă și realizarea contrastului vizual, atunci când ușa și suprafețele adiacente sunt vitrate

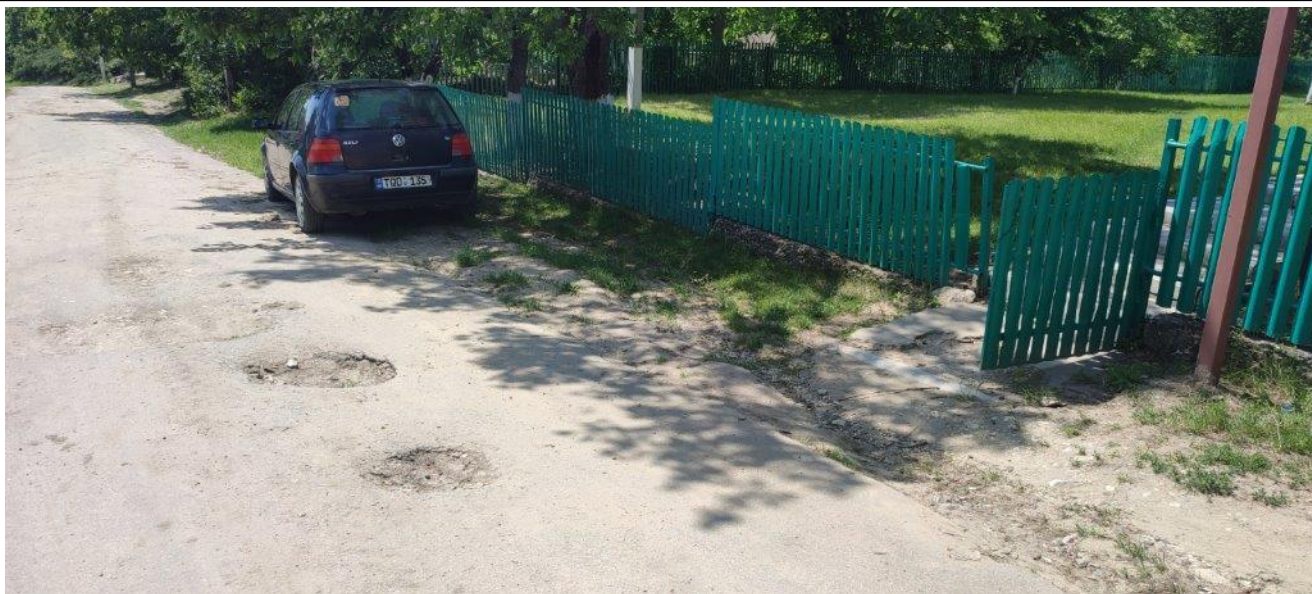
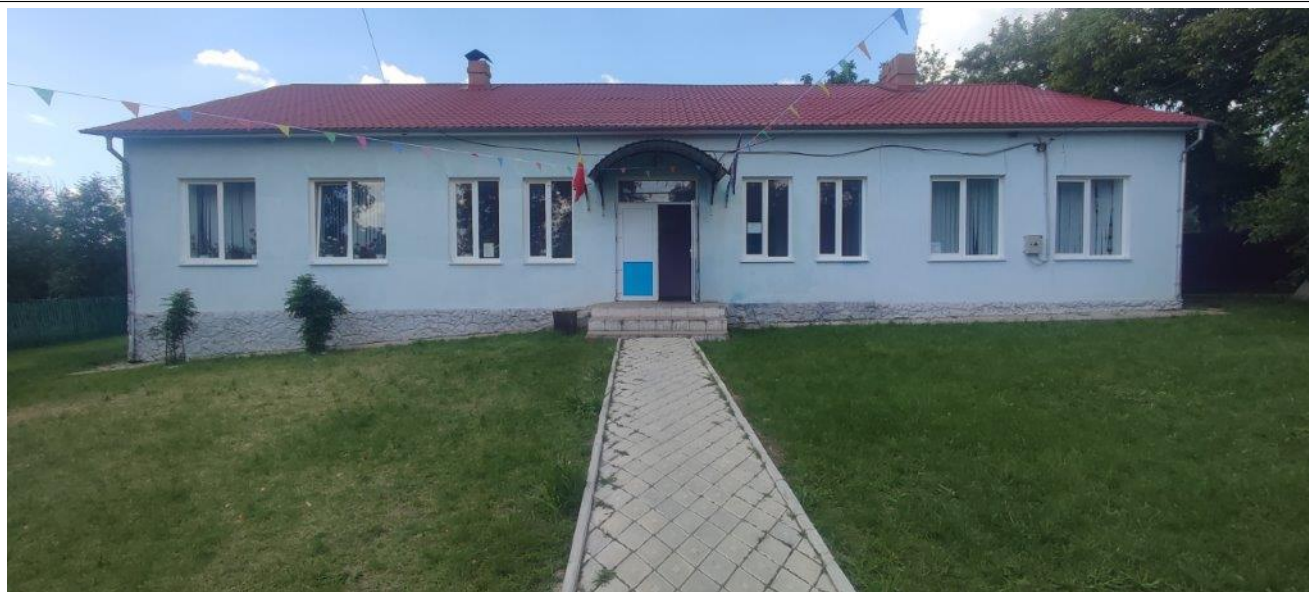
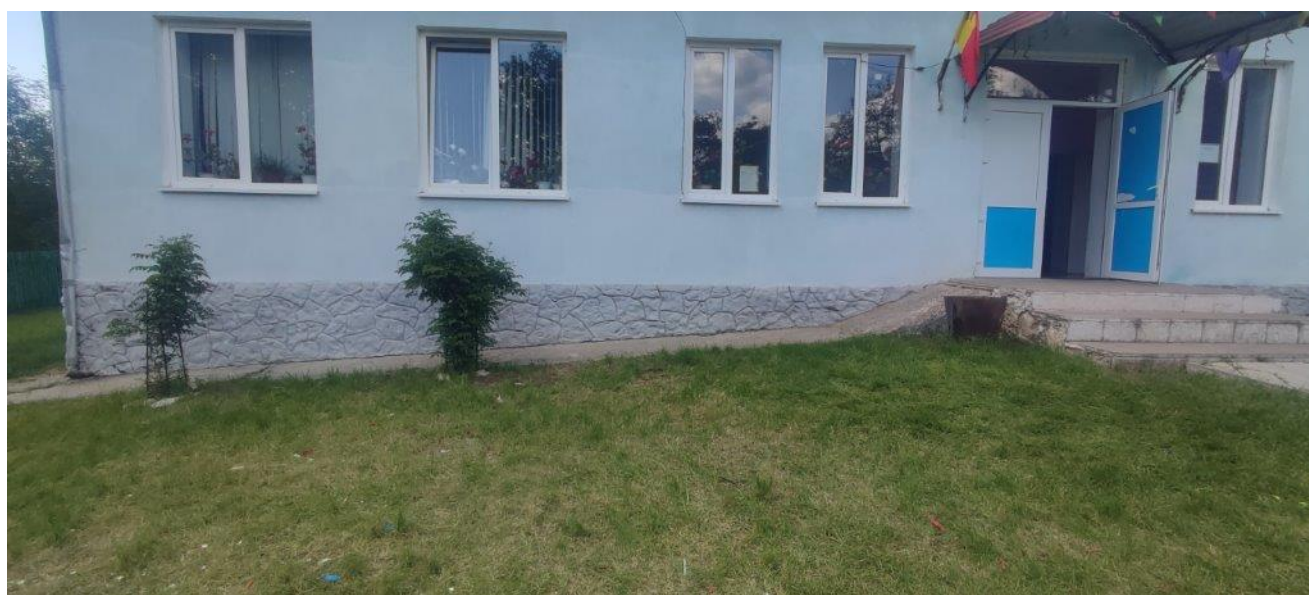
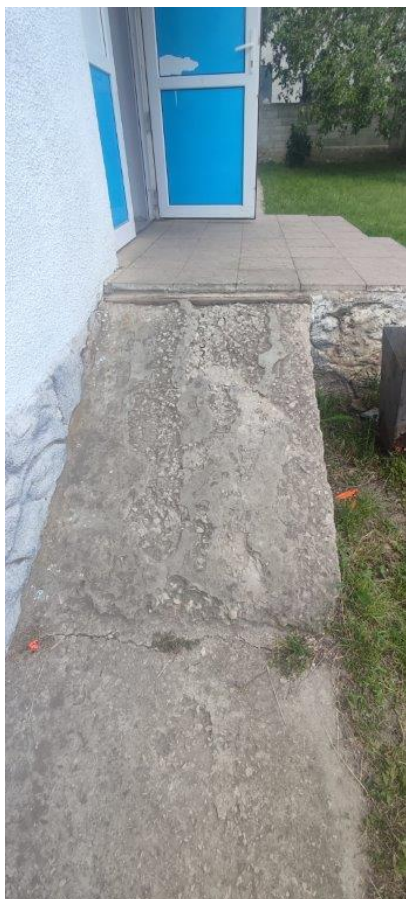
**Galerie - Loc de parcare**

| Parcare obișnuită: | Nu , dar există loc unde poate fi amenajată parcare |
| Locuri de parcare amenajate pentru persoanele cu dizabilități: | Nu |

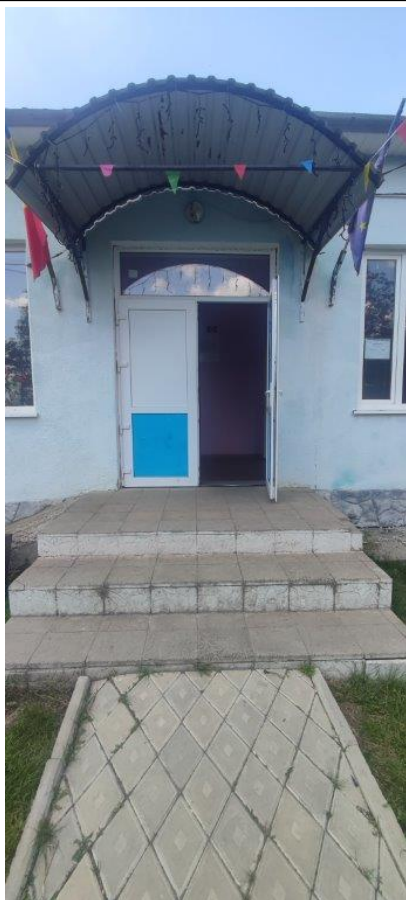
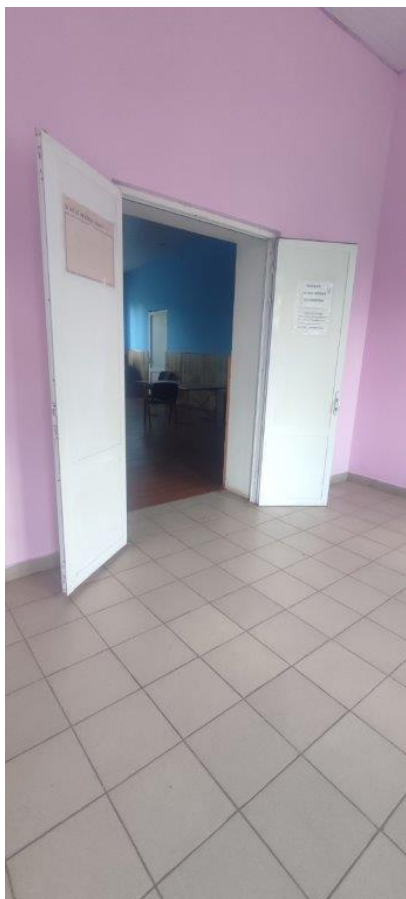
**Galerie - Uși**

| Categorii | Indicatori | Date colectate |
|---|---|---|
| | Dimensiuni ușă de intrare: | Dublă: 79 cm + 86 cm<br>Standard: lumina ușii duble trebuie să fie de minim 90 cm<br>Ușa mică din cea dublă se deschide |
| | Prag ușă de intrare: | Un prag cu înălțimea: 12 cm<br>Standard: pragul trebuie să fie de maxim 2 cm |
| | Ușile de la intrare și din interiorul clădirii sunt dotate/marcate corespunzător cu semne contrastante: | Nu<br>Standard: este o diferență de culoare contrastantă (culori închise / culori deschise) între perete și podea |

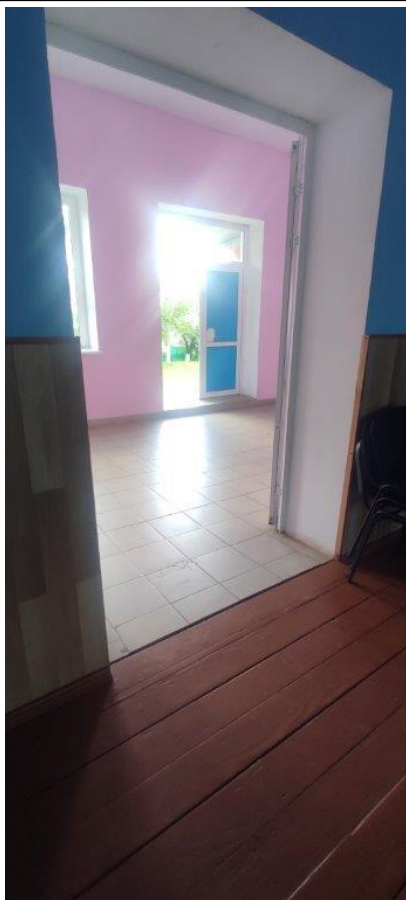
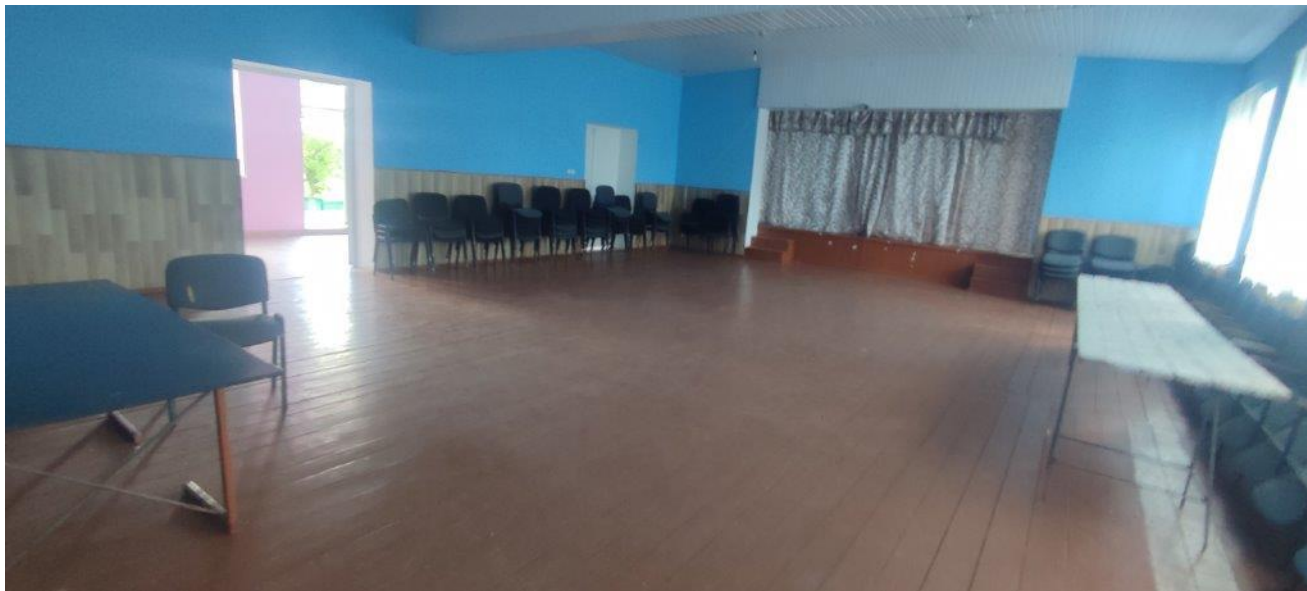
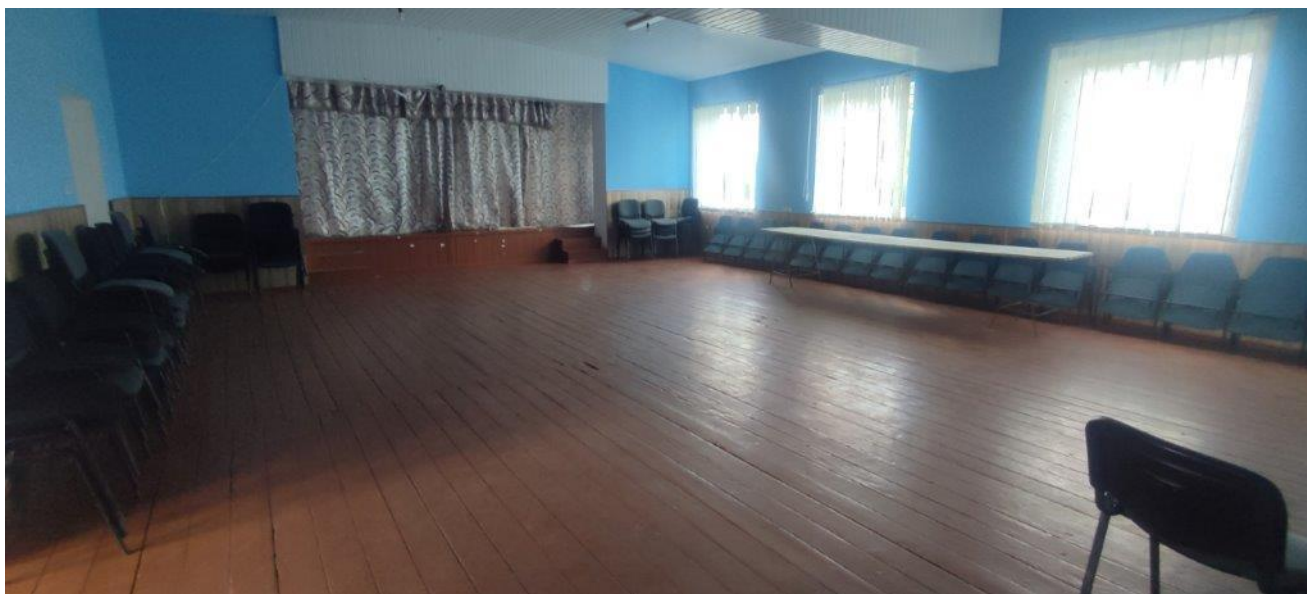
**Galerie - Coridoare**

| Coridoare: | Da |
| Lățimea coridorului (în cel mai îngust loc) este peste 150 cm? | Da |
| Culori contrastante (este o diferență de culoare contrastantă (culori închise / culori deschise) între perete și podea): | Da |
