# Formular de evaluare a condițiilor de accesibilitate a clădirilor publice

| Categorii | Indicatori | Date colectate |
|---|---|---|
| Localitate, raion: | Vantina (Soroca) | |
| Instituția: | BESV 29/45, Camin Cultural | |

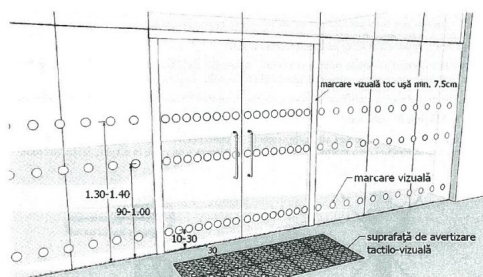
Fig. V.24. – Exemplu de conformare a suprafețelor vitrate în cadrul foi de ușă și realizarea contrastului vizual, atunci când ușa și suprafețele adiacente sunt vitrate

| Categorii | Indicatori | Date colectate |
|---|---|---|
| | Ușile de la intrare și din interiorul clădirii sunt dotate/marcate corespunzător cu semne contrastante: | Nu<br><b>Standard: este o diferență de culoare contrastantă (culori închise / culori deschise) între perete și podea</b> |
