# Formular de evaluare a condițiilor de accesibilitate a clădirilor publice

Data: **06-06-2025**

| Categorii | Indicatori | Date colectate |
|---|---|---|
| Instituția: | Camin Cultural BESV 29/41 | |

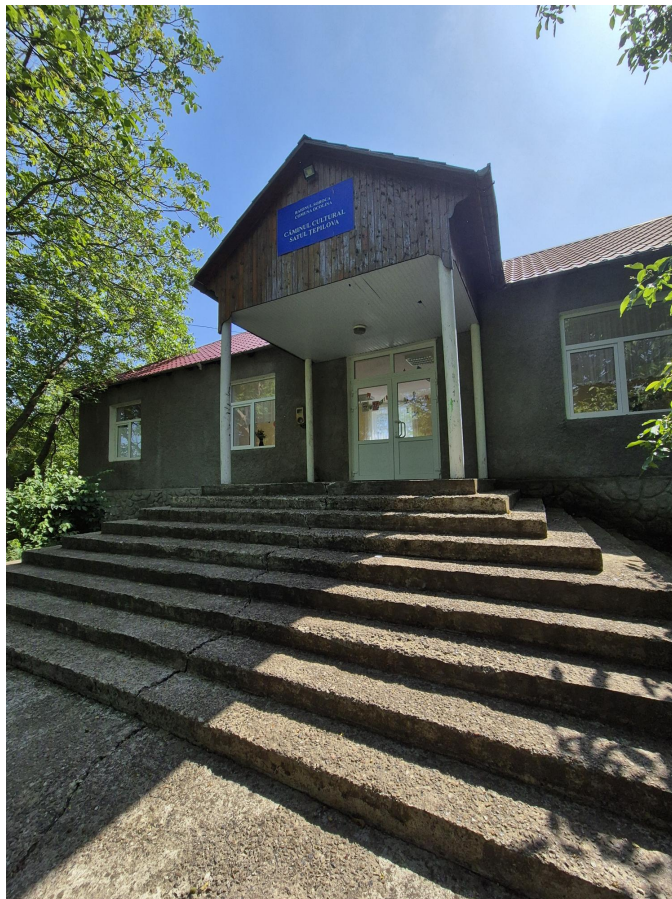
## Galerie - Intrare în clădire

| Intrarea în clădire este la nivelul solului: | Nu |
| La intrare sunt trepte: | Da, 10 trepte , Înălțime totală a treptelor/scărilor (cm)16 cm |
| Înălțimea pragului ușii (de la nivelul solului până la nivelul superior al pragului): | 160 cm<br>! Pentru h - până în 20 cm - se aplica regula de 1:10<br>! La fiecare 9 m de cm x 140 cm |
| Dacă există trepte, sunt semnalate treptele cu elemente contrastante și/sau tactile: | Nu<br>Standard: prima și ultima treaptă trebuie semnalate în culori contrastante |
| Există rampă de acces: | Nu |

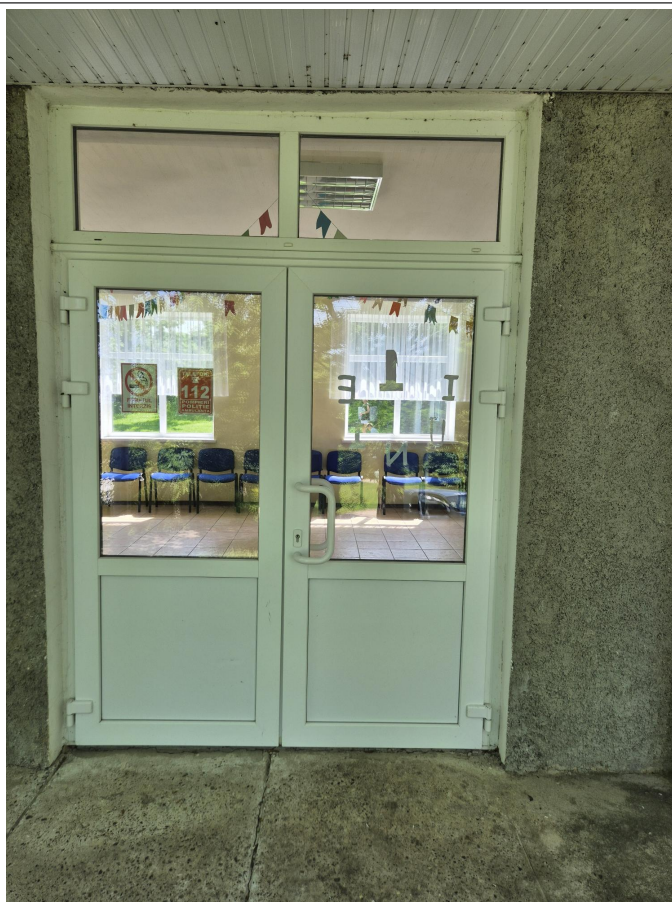
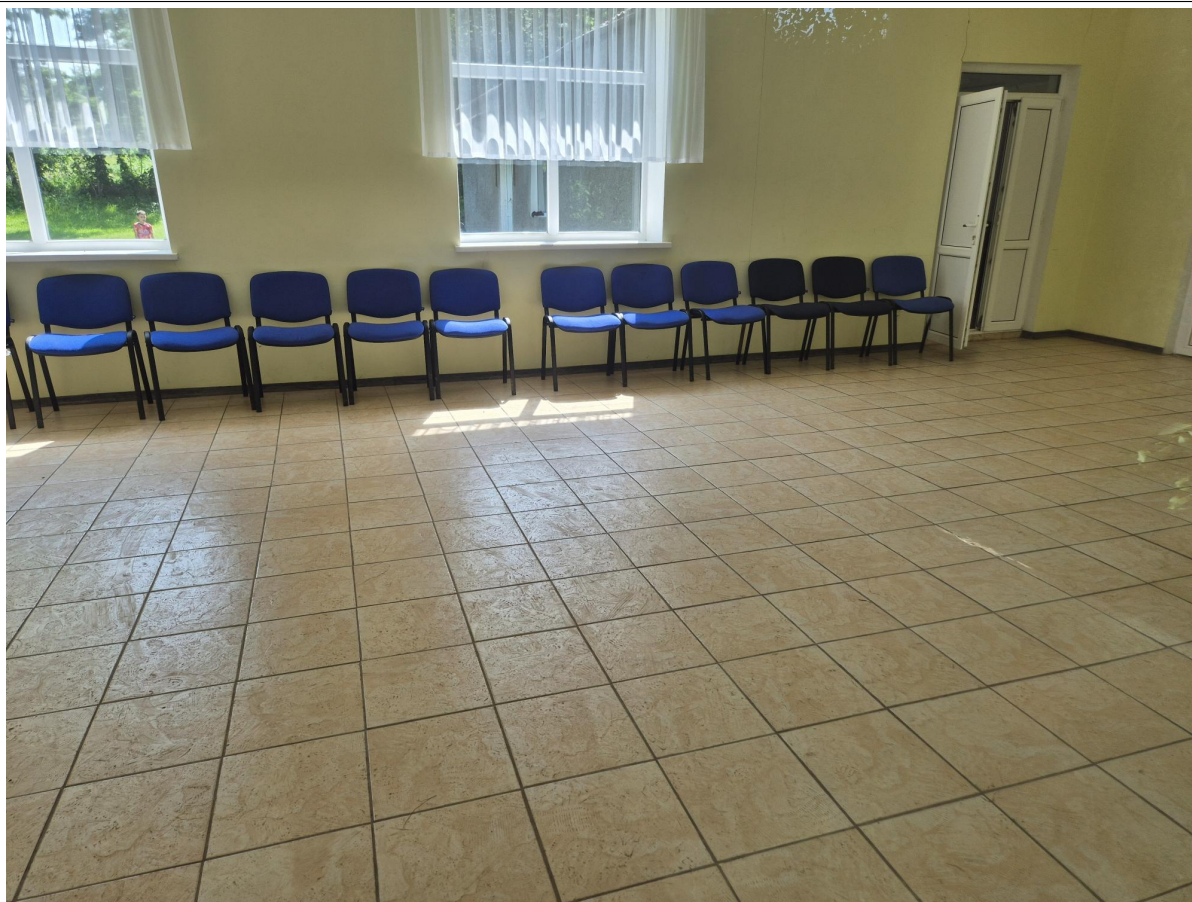
## Galerie - Uși

| Categorii | Indicatori | Date colectate |
|---|---|---|
| | Dimensiuni ușă de intrare: | Dublă: 88 cm + 88 cm<br>Standard: lumina ușii duble trebuie să fie de minim 90 cm<br>Ușa mică din cea dublă se deschide |
| | Prag ușă de intrare: | Prag exterior și interior cu înălțimile: 2 + 2 cm<br>Standard: pragul trebuie să fie de maxim 2 cm |
| | Ușile de la intrare și din interiorul clădirii sunt dotate/marcate corespunzător cu semne contrastante: | Nu<br>Standard: este o diferență de culoare contrastantă (culori închise / culori deschise) între perete și podea |
