# Formular de evaluare a condițiilor de accesibilitate a clădirilor publice

| Categorii | Indicatori | Date colectate |
|---|---|---|
| Localitate, raion: | Ocolina (Soroca) | |
| Instituția: | BESV 29/40, Camin Cultural | |

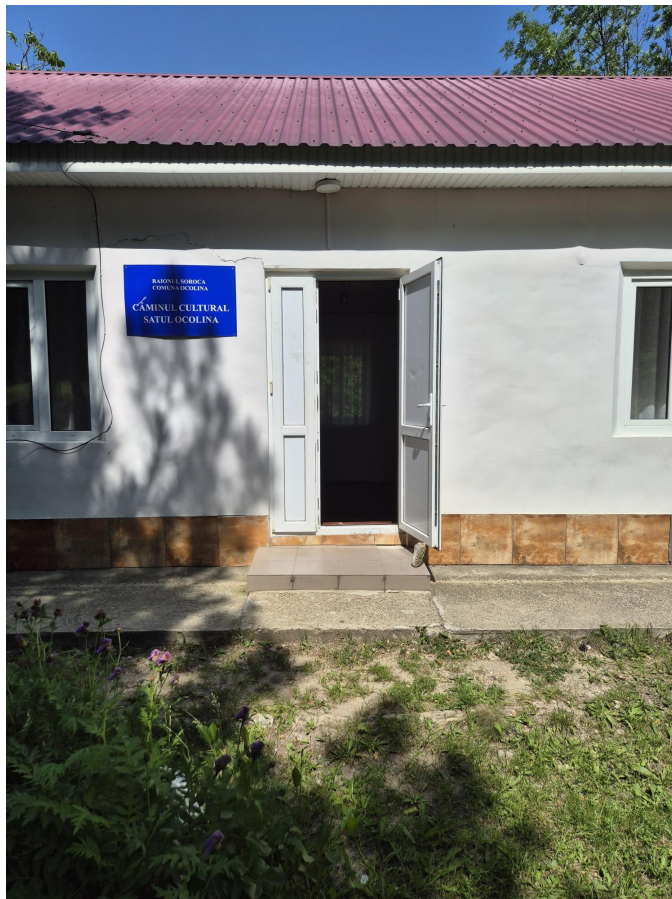
## Galerie - Intrare în clădire

| La intrare sunt trepte: | Da, 2 trepte , Înălțime totală a treptelor/scărilor (cm)15 cm |
| Dimensiunile pragului/spațiului din fața ușii de intrare în clădire: | 60 cm x 120 cm |
| Înălțimea pragului ușii (de la nivelul solului până la nivelul superior al pragului): | 30 cm<br>Standard: Se aplica regula de 1:12 |
| Dacă există trepte, sunt semnalate treptele cu elemente contrastante și/sau tactile: | Nu<br>Standard: prima și ultima treaptă trebuie semnalate în culori contrastante |
| Există rampă de acces: | Nu |

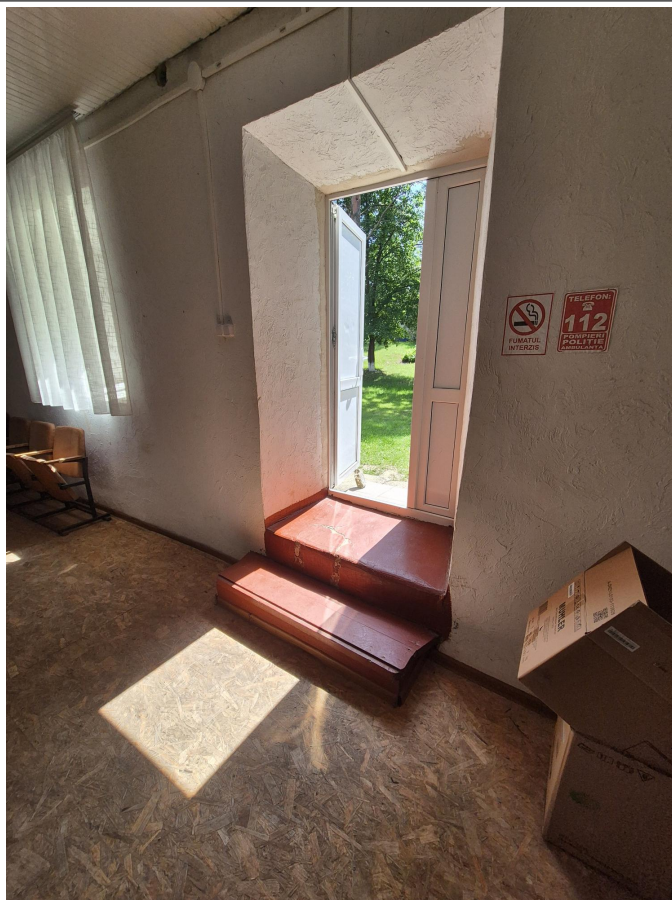
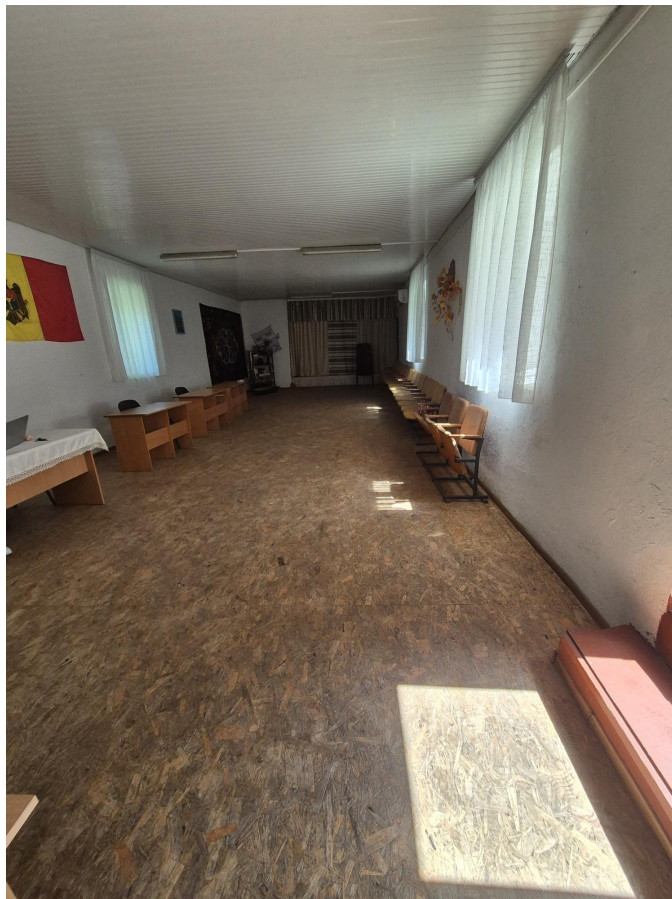
## Galerie - Uși

| Categorii | Indicatori | Date colectate |
|---|---|---|
| | Dimensiuni ușă de intrare: | Dublă: 64 cm + 35 cm<br>Standard: lumina ușii duble trebuie să fie de minim 90 cm<br>Ușa mică din cea dublă se deschide |
| | Prag ușă de intrare: | Prag exterior și interior cu înălțimile: 5 + 5 cm<br>Standard: pragul trebuie să fie de maxim 2 cm |
| | Ușile de la intrare și din interiorul clădirii sunt dotate/marcate corespunzător cu semne contrastante: | Nu<br>Standard: este o diferență de culoare contrastantă (culori închise / culori deschise) între perete și podea |
