# Formular de evaluare a condițiilor de accesibilitate a clădirilor publice

Data: **11-06-2025**  
Echipa de evaluare: **Zubcov Ecaterina, monitor de accesibilitate**  
Datele de contact (mobil, e-mail) ale evaluatorului: **ecaterina.zubcov@motivation-md.org, +37378801329**

| Categorii | Indicatori | Date colectate |
|---|---|---|
| Instituția: | BESV - 4/31 (Fosta școală Veche, sala de serbare) | |

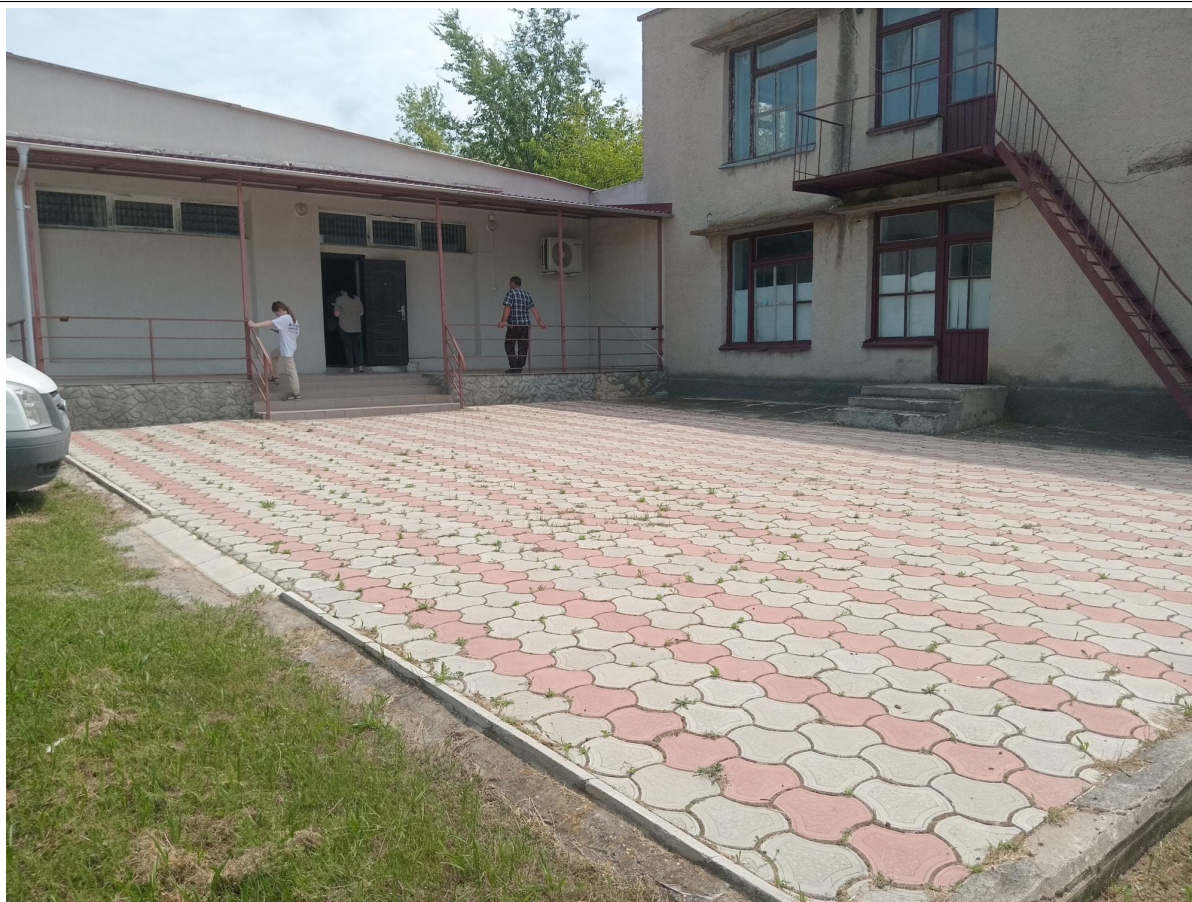
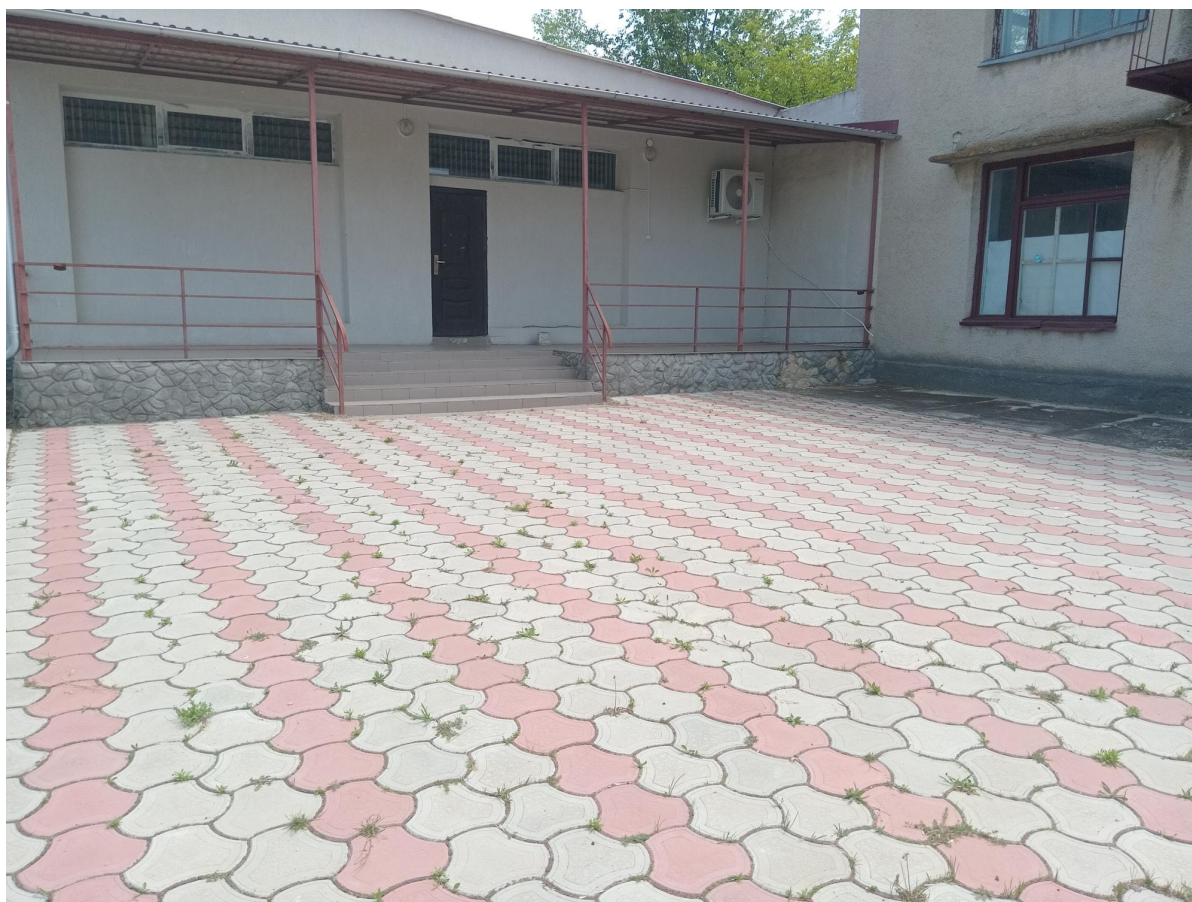
**Galerie - Intrare în clădire**

| La intrare sunt trepte: | Da, 5 trepte , Înălțime totală a treptelor/scărilor (cm)62 cm |
| Înălțimea pragului ușii (de la nivelul solului până la nivelul superior al pragului): | 62 cm<br>Standard: Se aplica regula de 1:12 |
| Dacă există trepte, sunt semnalate treptele cu elemente contrastante și/sau tactile: | Nu<br>Standard: prima și ultima treaptă trebuie semnalate în culori contrastante |
| Există rampă de acces: | Nu |

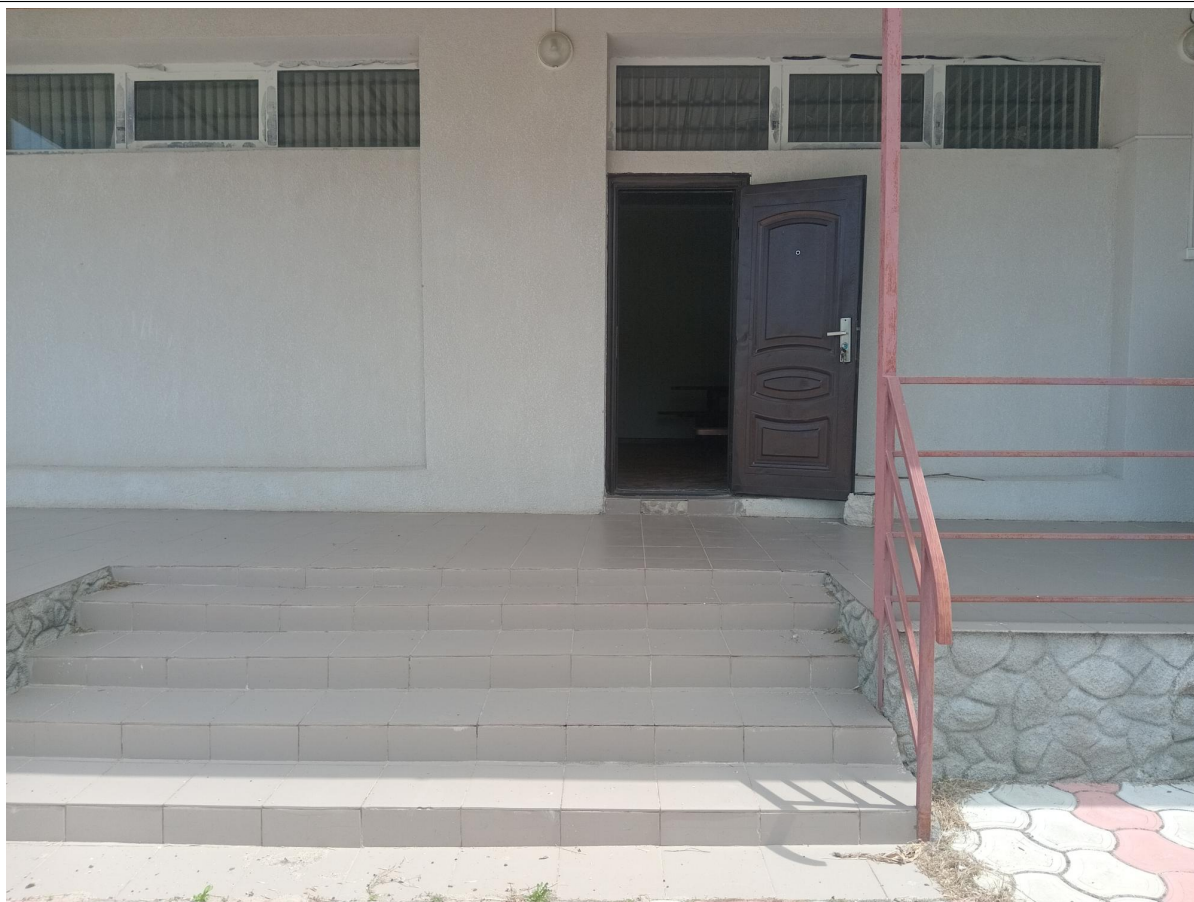
**Galerie - Uși**

| Categorii | Indicatori | Date colectate |
|---|---|---|
| | Dimensiuni ușă de intrare: | Simplă: 73 cm<br>Standard: trebuie să fie de minim 90 cm<br>- |
| | Prag ușă de intrare: | Prag exterior și interior cu înălțimile: 10 + 6 cm<br>Standard: pragul trebuie să fie de maxim 2 cm |
| | Ușile de la intrare și din interiorul clădirii sunt dotate/marcate corespunzător cu semne contrastante: | Nu<br>Standard: este o diferență de culoare contrastantă (culori închise / culori deschise) între perete și podea |
