# Formular de evaluare a condițiilor de accesibilitate a clădirilor publice

| Categorii | Indicatori | Date colectate |
|---|---|---|
| Localitate, raion: | Pohoarna (Soldanesti) | |
| Instituția: | BESV-31/24 (SRL Poharna-Agro) | |

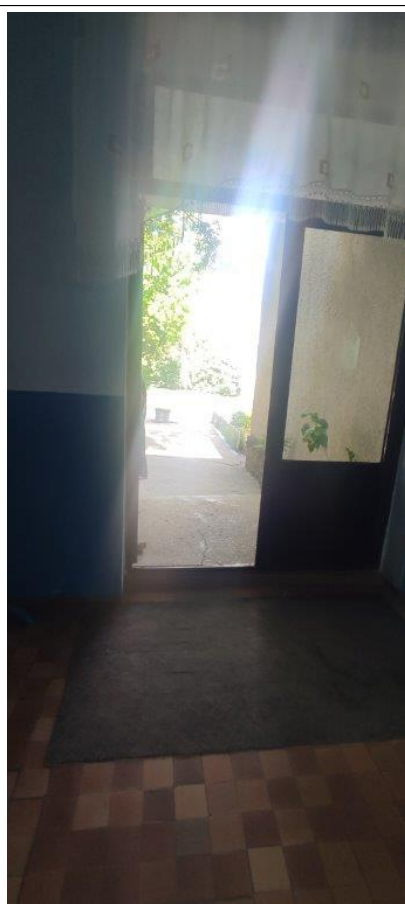
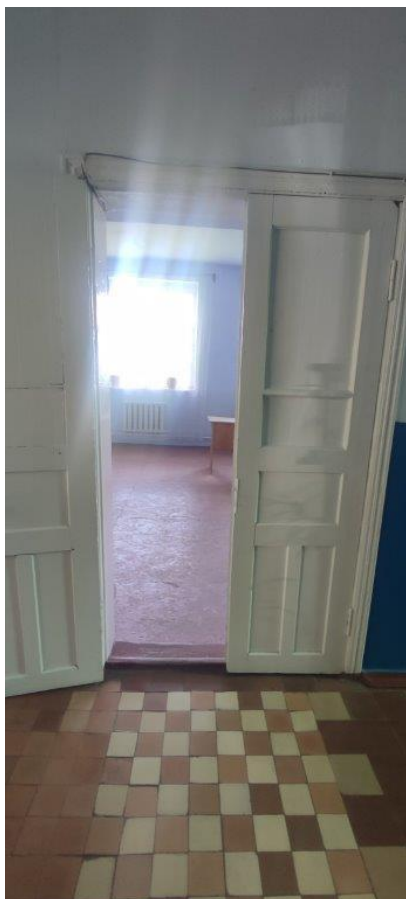
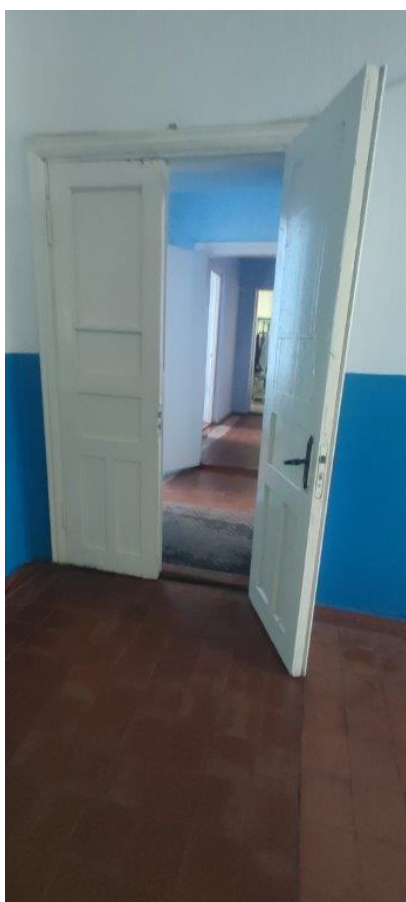
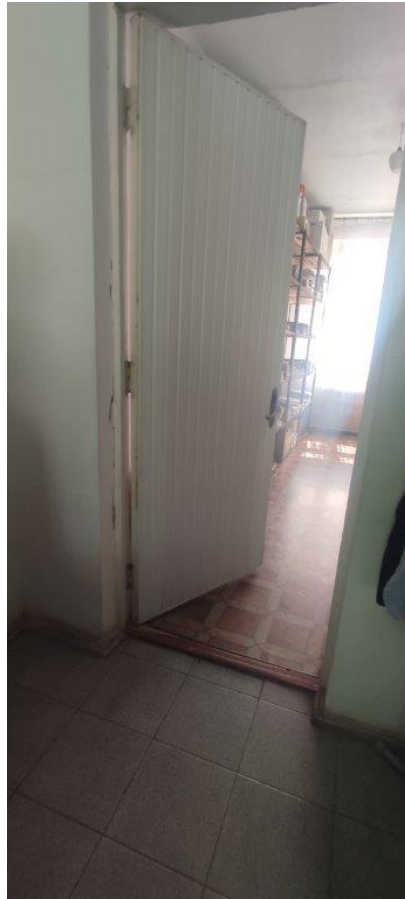
## **Galerie - Uși**

| Categorii | Indicatori | Date colectate |
|---|---|---|
| | Dimensiuni ușă de intrare: | Dublă: 77 cm + 85 cm<br><b>Standard: lumina ușii duble trebuie să fie de minim 90 cm</b><br>Ușa mică din cea dublă se deschide |
| | Prag ușă de intrare: | Un prag cu înălțimea: 11 cm<br><b>Standard: pragul trebuie să fie de maxim 2 cm</b> |
| | Praguri de la ușile de interior: | Prag 1 cu înălțimea: 7 cm<br><b>Standard: pragul trebuie să fie de maxim 2 cm</b> |
