# Formular de evaluare a condițiilor de accesibilitate a clădirilor publice

Data: 22-09-2023

| Categorii | Indicatori | Date colectate |
|---|---|---|
| Instituția: | Judecatoria Straseni | |

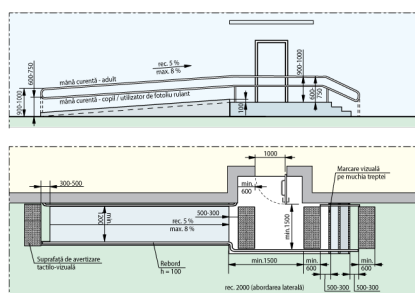
**Fig. V.32.b** Pampă de acces paralelă cu intrare în clădire

| Există rampă de acces: | Da |
| Lungimea rampei: | 125 cm |
| Lățimea rampei: | 100 cm |
| Rampa este de tip: | Mobilă |
| Sunt bare de suport: | Nu |
| Rampa are bară de siguranță: (din țevă sau beton, la H = 5-10 cm) | Nu |

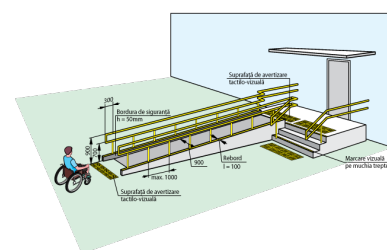
**Fig. V.31.a** Rampă de acces perpendiculară pe intrarea în clădire

| La intrare sunt trepte: | Da, 2 trepte , Înălțime totală a treptelor/scărilor (cm)17 cm |
| Înălțimea pragului ușii (de la nivelul solului până la nivelul superior al pragului): | 39 cm<br>Standard: Se aplica regula de 1:12 |
| Dacă există trepte, sunt semnalate treptele cu elemente contrastante și/sau tactile: | Nu<br>Standard: prima și ultima treaptă trebuie semnalate în culori contrastante |

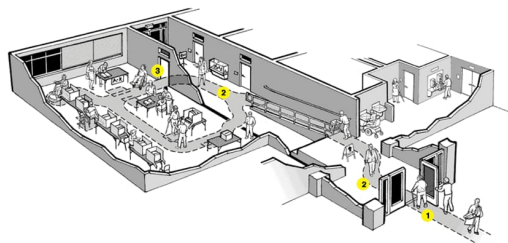
| Este la nivel de: | Parter |
| În sală este spațiu de manevră pentru un scaun rulant cu diagonala minimă de 140 cm: | Da |
| Culori contrastante pentru sală: | Da<br>Standard: este o diferență de culoare contrastantă (culori închise / culori deschise) între perete și podea |

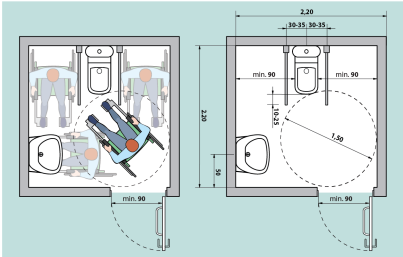
Fig.V.42.a Amenajarea unei cabine WC adaptate - tip A

| Dimensiuni grup sanitar: | 390 cm x 250 cm<br>Standard: minim 160 x 180 cm |
| Vasul WC are bare de suport: | Da, rabatabilă, la înălțimea de: 74 cm<br>Standard: 70 cm și minim o bară trebuie să fie rabatabilă |
| Lavoar/chiuveță: | Da , înălțimea de: 75 cm<br>Standard: h - 85 cm |
| Este uscător de mâini: | Da , se află lângă lavoar , la înălțimea de: 120 cm<br>Standard: maxim 100 cm |
| Întrerupătoarele sunt poziționate la o înălțime de 80 până la 110 cm de la podea: | Da , la înălțimea de: 150 cm |
| Toaleta este echipată cu sistem/buton de alarmă: | Nu |
