# Formular de evaluare a condițiilor de accesibilitate a clădirilor publice

| Categorii | Indicatori | Date colectate |
|---|---|---|
| Adresa, strada, nr.: | Str. Școlii Nr.7 | |
| Instituția: | BESV - 4/38 ( Școala Primară) | |

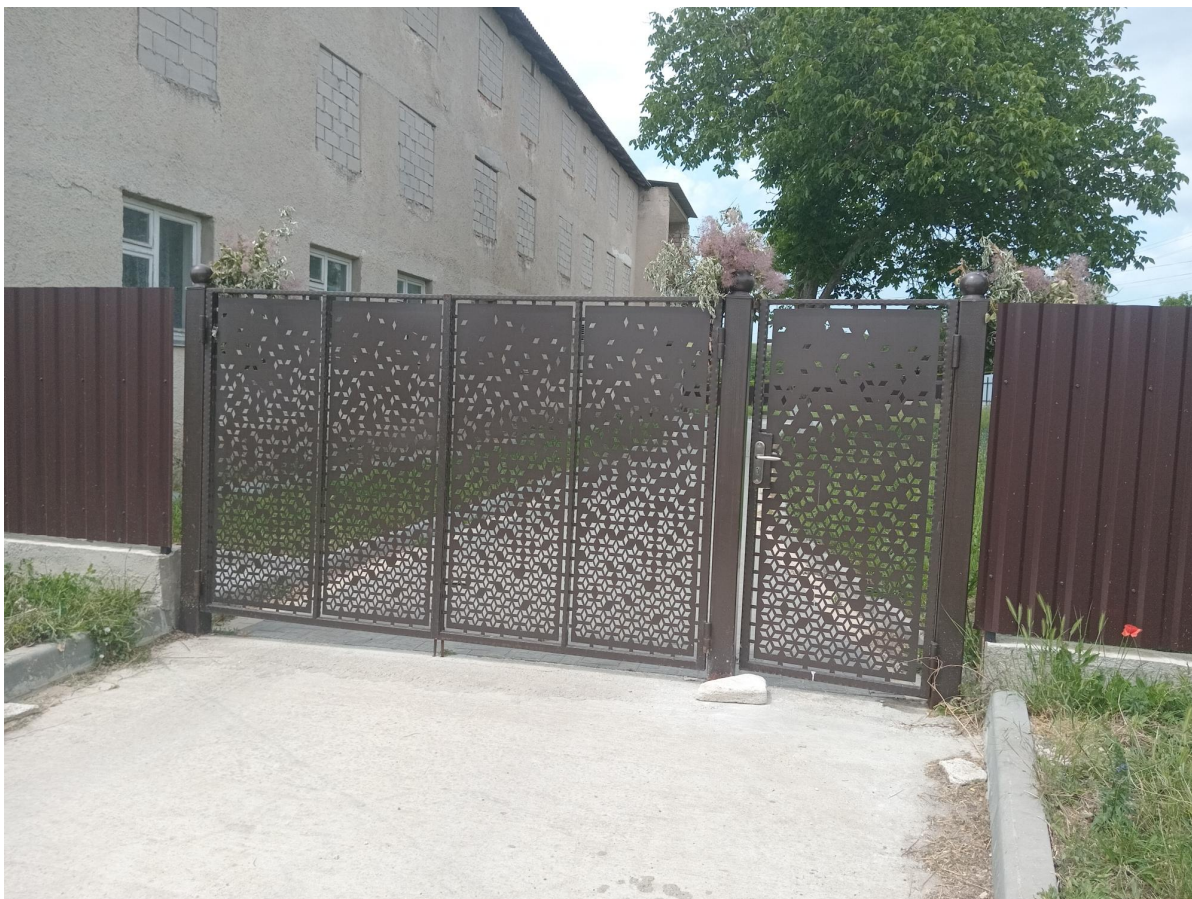
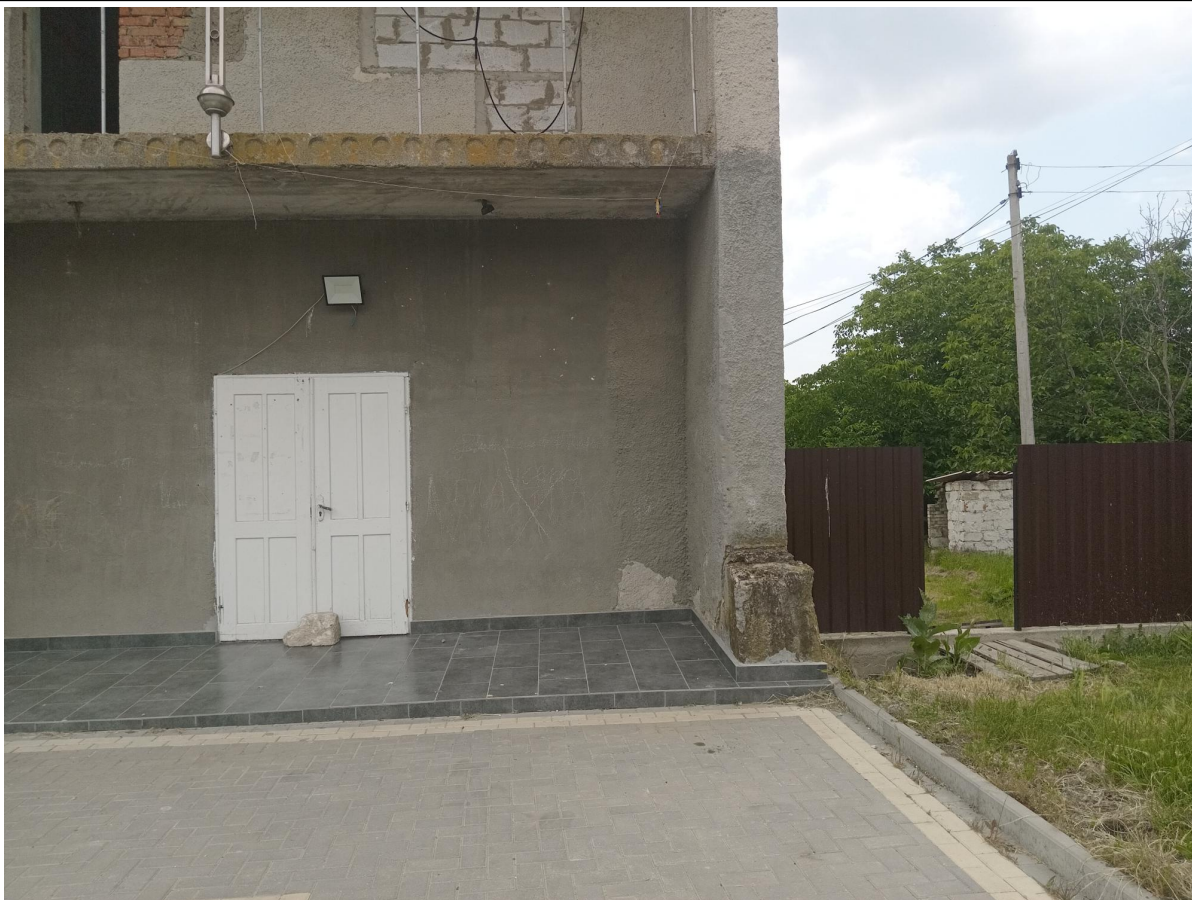
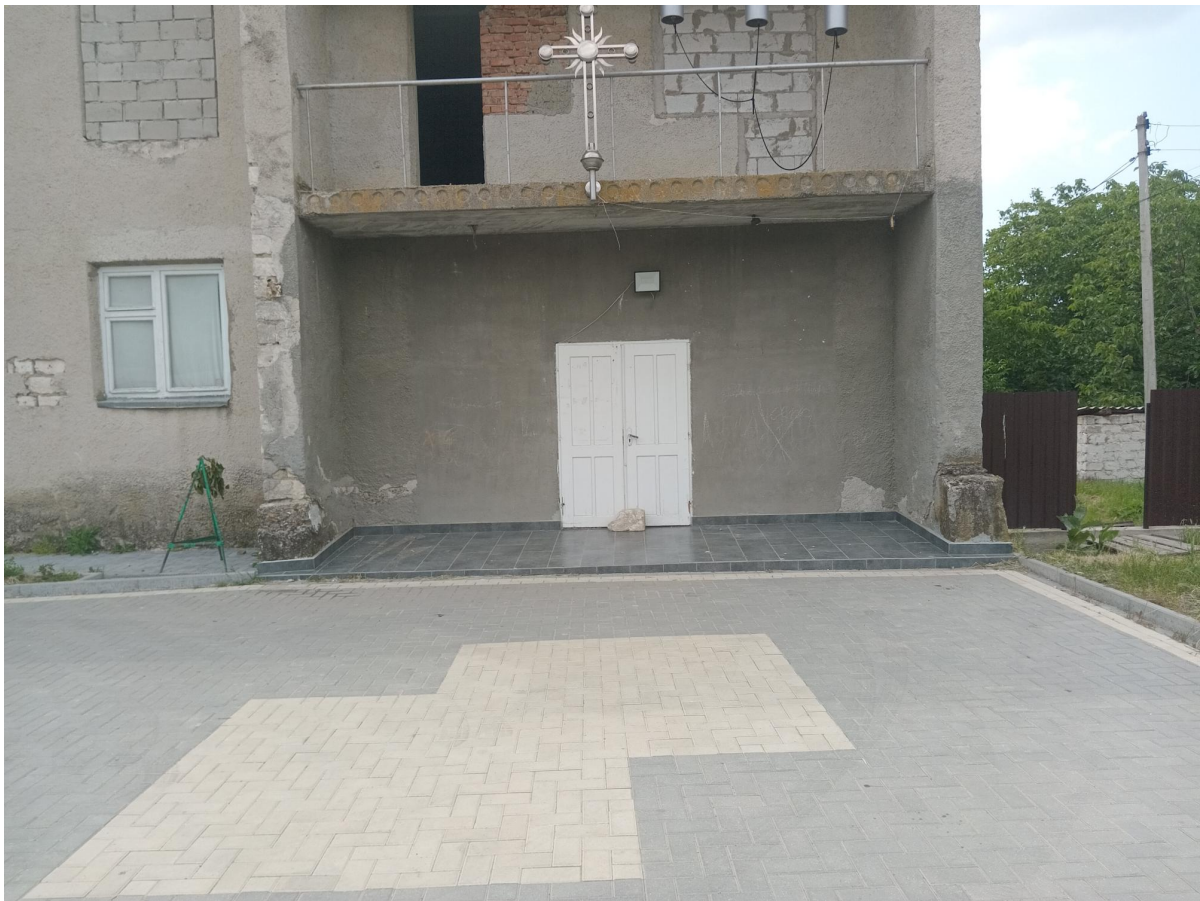
**Galerie - Intrare în clădire**

| La intrare sunt trepte: | Da, 1 trepte , Înălțime totală a treptelor/scărilor (cm)7 cm |
| Înălțimea pragului ușii (de la nivelul solului până la nivelul superior al pragului): | 7 cm<br>Standard: Se aplica regula de 1:10 |
| Dacă există trepte, sunt semnalate treptele cu elemente contrastante și/sau tactile: | Nu<br>Standard: prima și ultima treaptă trebuie semnalate în culori contrastante |

| Categorii | Indicatori | Date colectate |
|---|---|---|
| | Dimensiuni ușă de intrare: | Dublă: 70 cm + 70 cm<br>Standard: lumina ușii duble trebuie să fie de minim 90 cm<br>Ușa mică din cea dublă se deschide |
| | Prag ușă de intrare: | Un prag cu înălțimea: 5 cm<br>Standard: pragul trebuie să fie de maxim 2 cm |
