# Formular de evaluare a condițiilor de accesibilitate a clădirilor publice

| Categorii | Indicatori | Date colectate |
|---|---|---|
| Localitate, raion: | Olanesti (Stefan voda) | |
| Instituția: | BESV-32/17(Casa de Cultură) | |

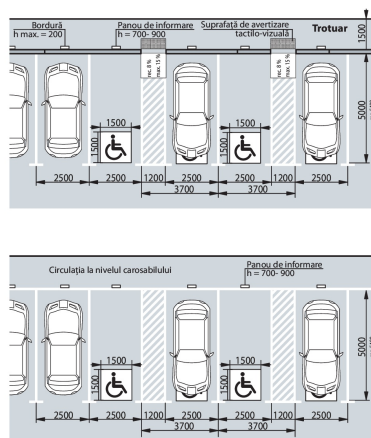
Fig. IV.18 Parcare pe o direcție perpendiculară față de carosabil

| Parcare obișnuită: | Nu , dar există loc unde poate fi amenajată parcare |
| Locuri de parcare amenajate pentru persoanele cu dizabilități: | Nu |

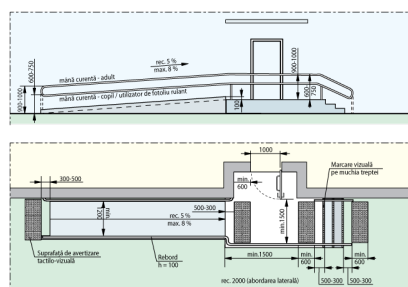
Fig. V.32.b Rampă de acces paralelă cu intrarea în clădire

| Există rampă de acces: | Nu |

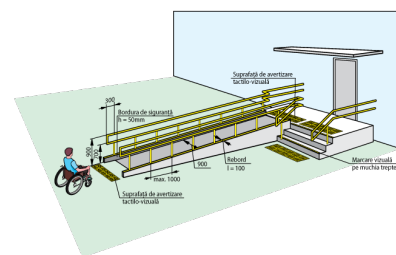
Fig. V.31.a Rampă de acces perpendiculară pe intrarea în clădire

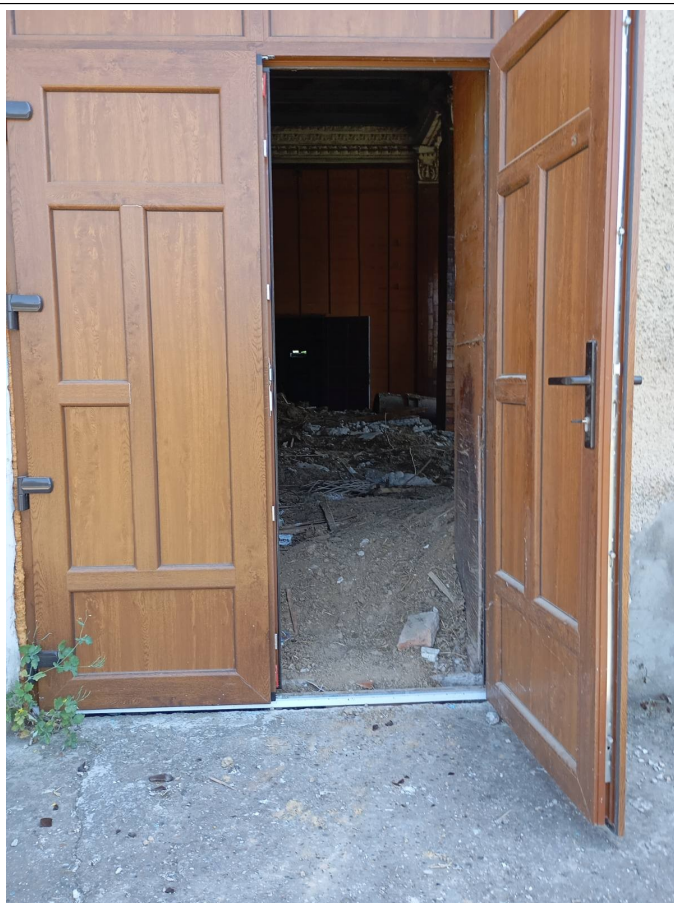
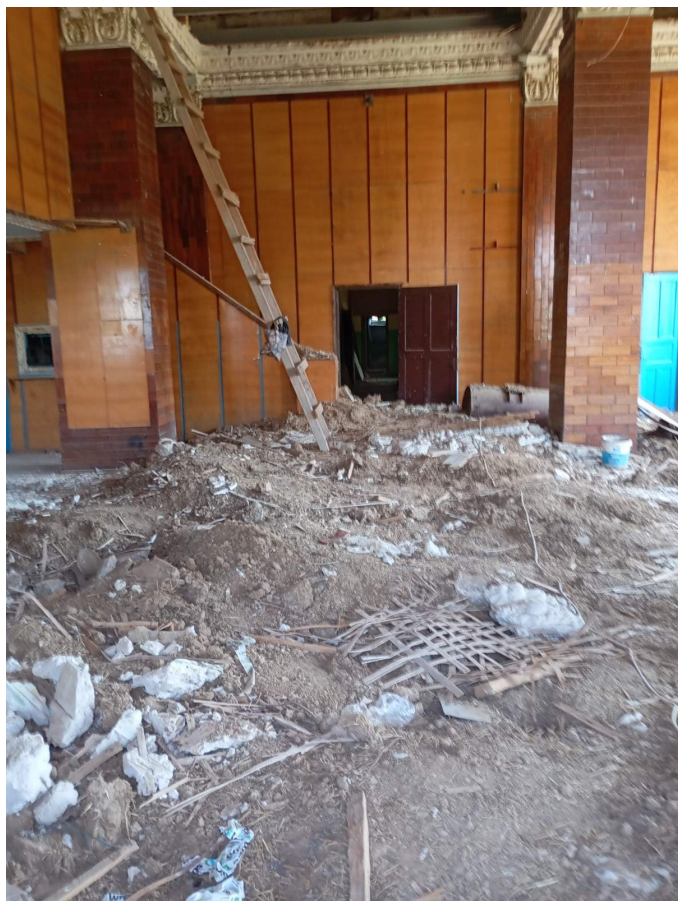
**Galerie - Intrare în clădire**

| La intrare sunt trepte: | Da, 7 trepte, Înălțime totală a treptelor/scărilor (cm) 20 cm |
| Înălțimea pragului ușii (de la nivelul solului până la nivelul superior al pragului): | 15 cm<br>Standard: Se aplica regula de 1:10 |
| Dacă există trepte, sunt semnalate treptele cu elemente contrastante și/sau tactile: | Nu<br>Standard: prima și ultima treaptă trebuie semnalate în culori contrastante |

| Categorii | Indicatori | Date colectate |
|---|---|---|
| | Dimensiuni ușă de intrare: | Dublă: 70 cm + 76 cm<br>Standard: lumina ușii duble trebuie să fie de minim 90 cm<br>Ușa mică din cea dublă se deschide |
