# Formular de evaluare a condițiilor de accesibilitate a clădirilor publice

| Categorii | Indicatori | Date colectate |
|---|---|---|
| Localitate, raion: | Chirca (Anenii noi) | |
| Instituția: | BESV - 4/15 ( Gimnaziul Chirca) | |

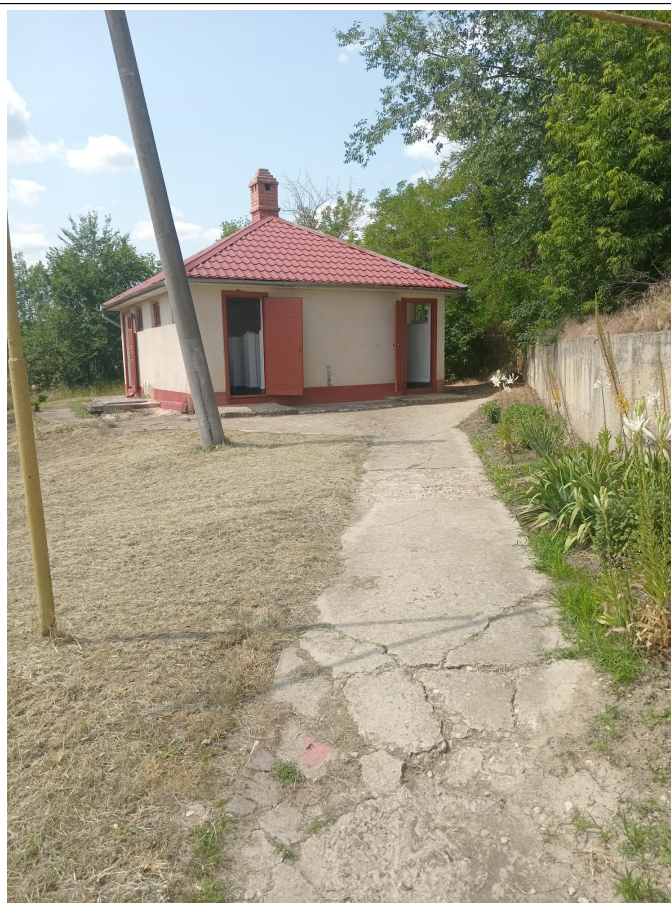
**Galerie - Grup sanitar**

| Grup sanitar în exterior: | Da |
| Grup sanitar în interior: | Nu |
