# Formular de evaluare a condițiilor de accesibilitate a clădirilor publice

| Categorii | Indicatori | Date colectate |
|---|---|---|
| Adresa, strada, nr.: | Str. Tighina 64 | |
| Instituția: | BESV - 4/39 (Centrul de cultură și Tineret) | |

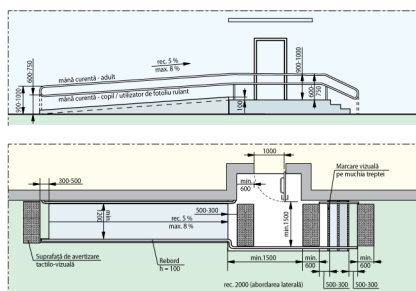
Fig. V.32.b Pampii de acces paralelă cu intrare în clădire

| Există rampă de acces: | Da |
| Lungimea rampei: | 470 cm |
| Lățimea rampei: | 90 cm |
| Rampa este din: | Metal |
| Suprafața rampei este antiderapantă (nealunecoasă): | Nu |
| Sunt bare de suport: | Da<br>Barele sunt pe ambele părți. Barele au două rânduri.<br>Înălțimea barele de jos: 76. Înălțimea barele de sus: 93 . |
| Rampa are bară de siguranță: (din țeavă sau beton, la H = 5-10 cm) | Nu |
