# Formular de evaluare a condițiilor de accesibilitate a clădirilor publice

| Categorii | Indicatori | Date colectate |
|---|---|---|
| Localitate, raion: | Rogojeni (Soldanesti) | |
| Instituția: | BESV-31/27 (Centrul de cultură) | |

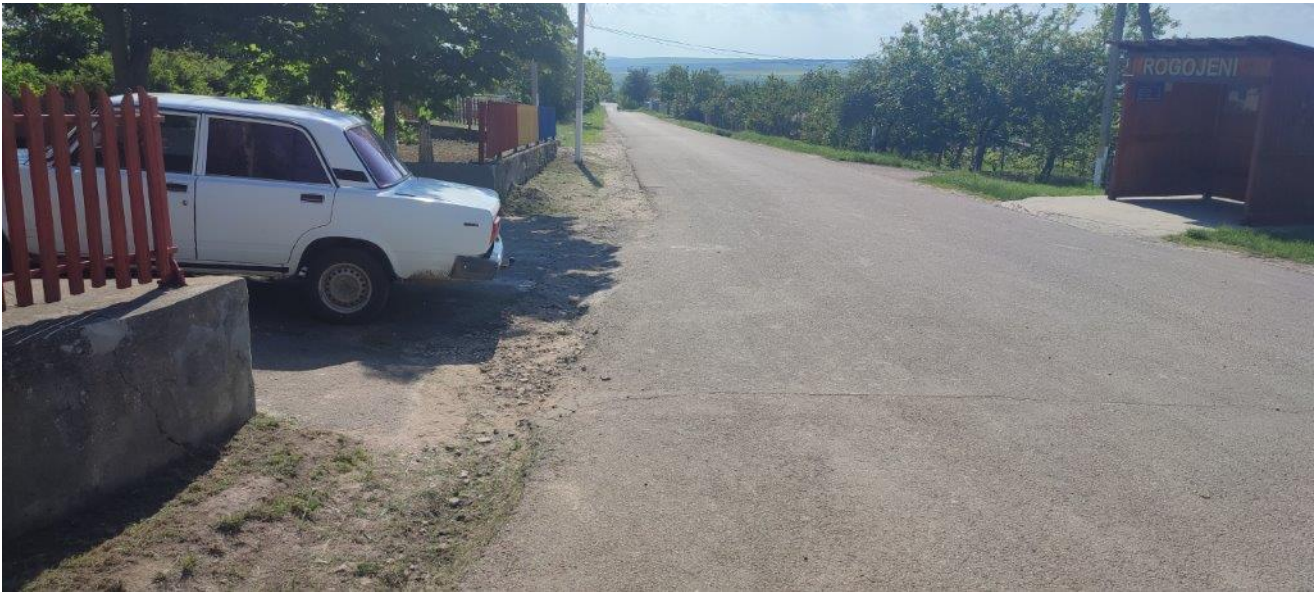
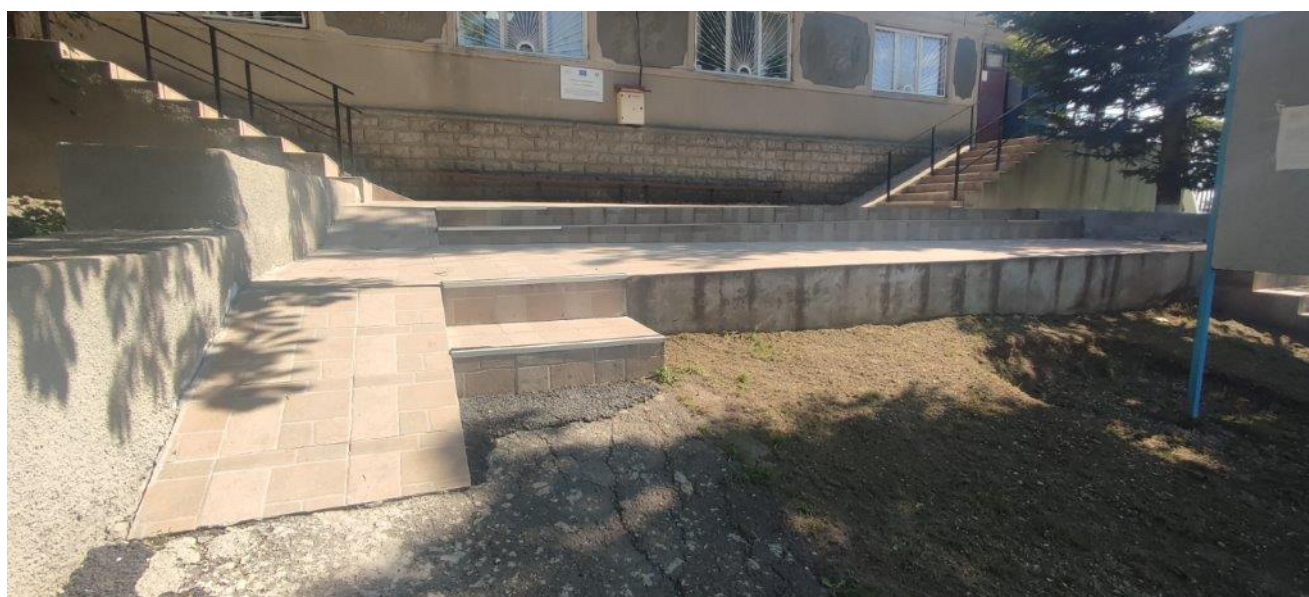
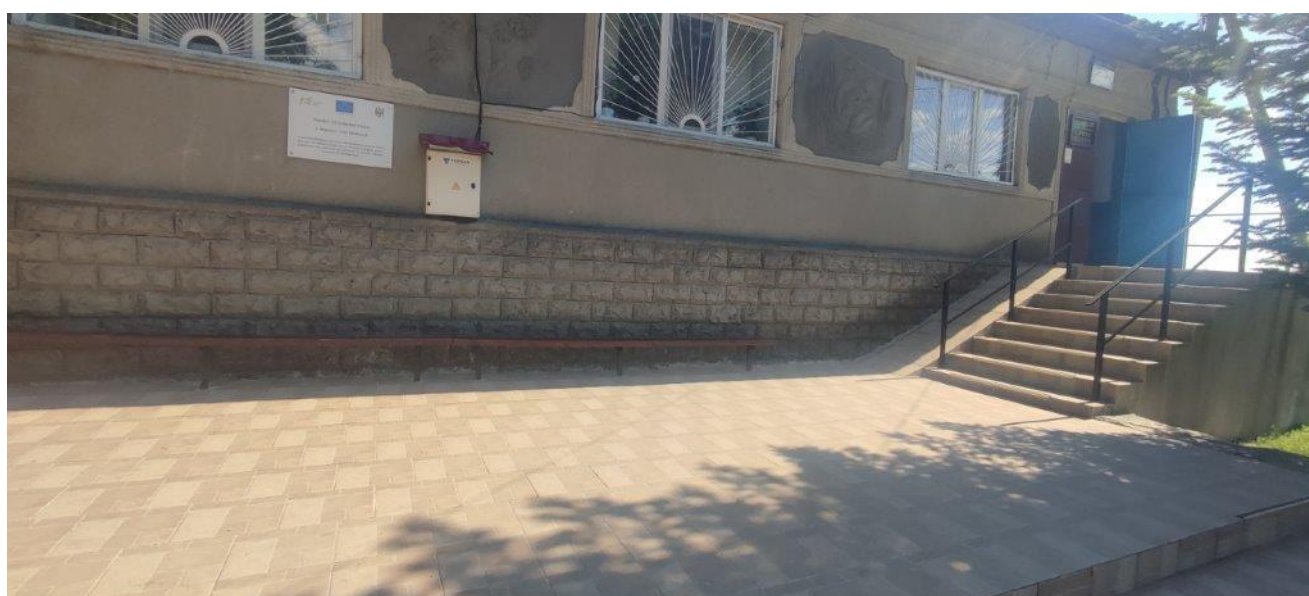
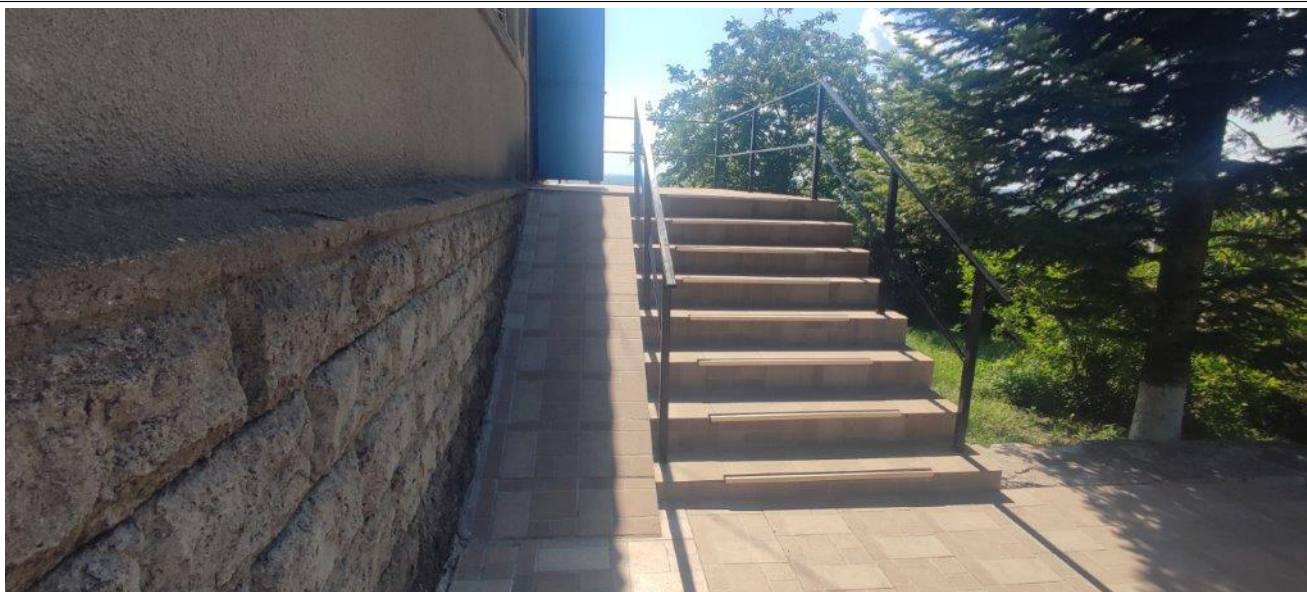
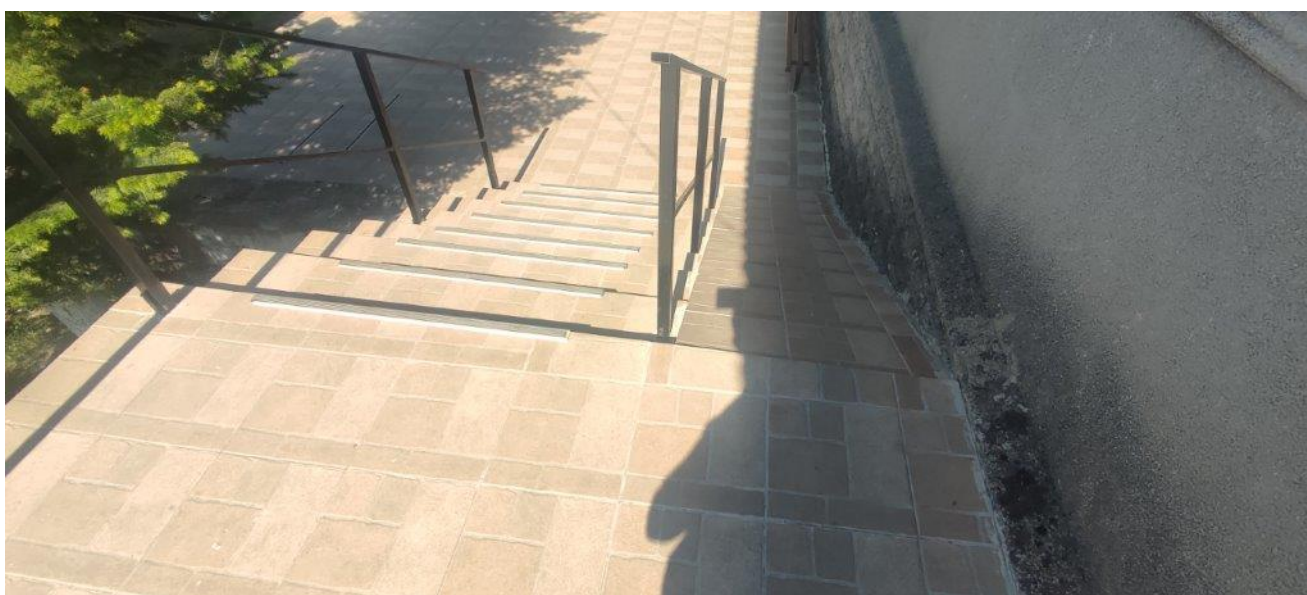
Galerie - Căi de acces către clădire

| Tip înveliș: | Asfalt |
| Drumurile/Căile de acces sunt: | Calitative |
| Scări/Trepte: | Da, 4 scări/trepte , înălțimea:60 cm |

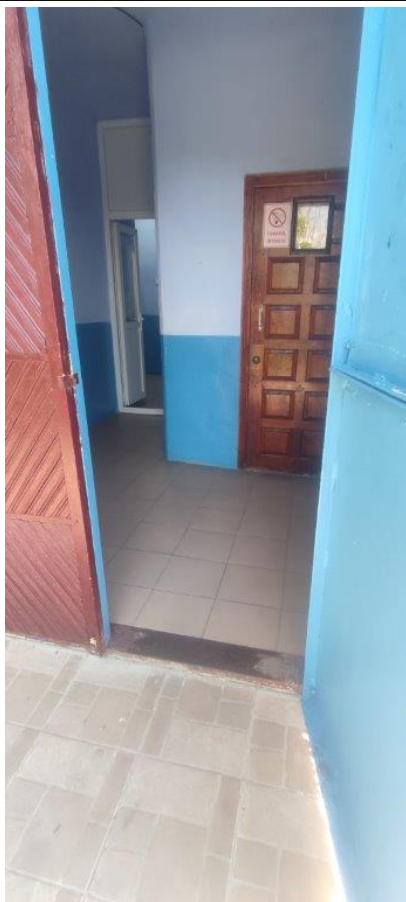
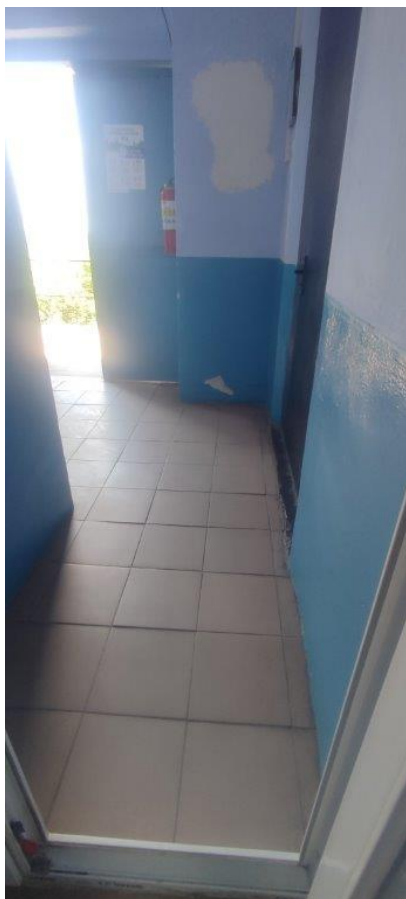
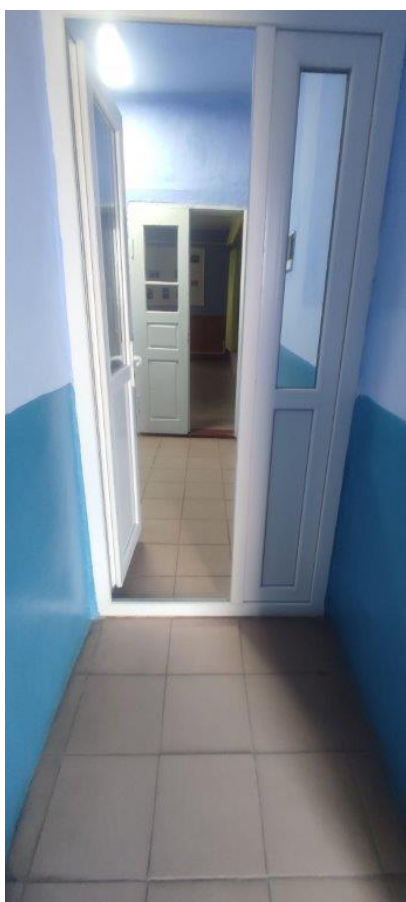
**Galerie - Coridoare**

| Lățimea coridorului (în cel mai îngust loc) este peste 150 cm? | Da |
| Pardoseala/podeaua în coridor este suprafață accesibilă: | Da |

| Categorii | Indicatori | Date colectate |
|---|---|---|
| | Culori contrastante (este o diferență de culoare contrastantă (culori închise / culori deschise) între perete și podea): | Da |
