# Formular de evaluare a condițiilor de accesibilitate a clădirilor publice

| Categorii | Indicatori | Date colectate |
|---|---|---|
| Localitate, raion: | Carahasani (Stefan voda) | |
| Instituția: | BESV-32/8(Casa de Cultură) | |

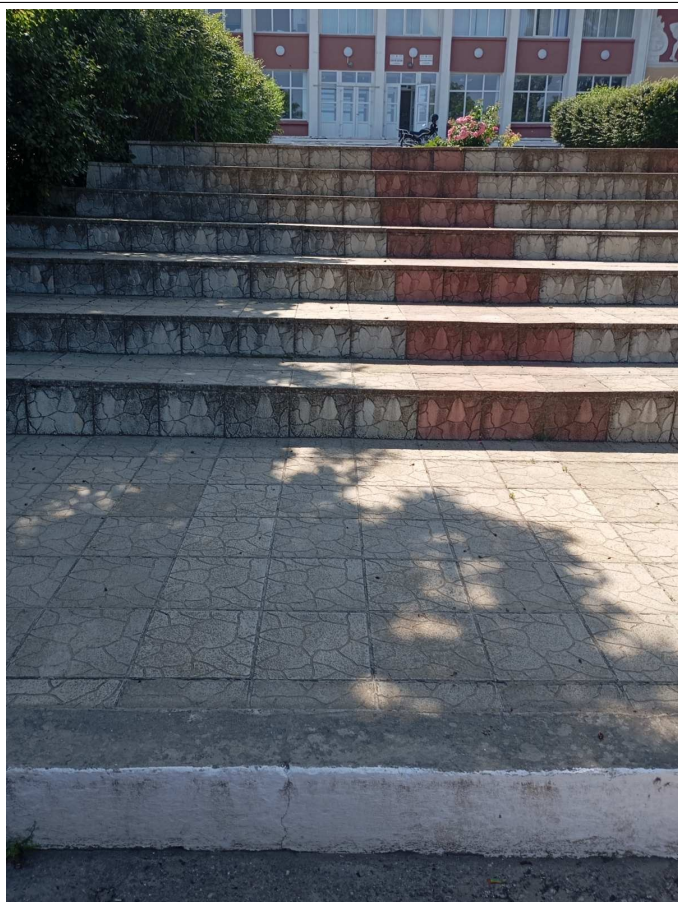
**Galerie - Intrare în clădire**

| La intrare sunt trepte: | Da, 4 trepte , Înălțime totală a treptelor/scărilor (cm)35 cm |
| Înălțimea pragului ușii (de la nivelul solului până la nivelul superior al pragului): | 40 cm<br>Standard: Se aplica regula de 1:12 |

| Categorii | Indicatori | Date colectate |
|---|---|---|
| | Prag ușă de intrare: | Un prag cu înălțimea: 7 cm<br>Standard: pragul trebuie să fie de maxim 2 cm |
