# Formular de evaluare a condițiilor de accesibilitate a clădirilor publice

| Categorii | Indicatori | Date colectate |
|---|---|---|
| Localitate, raion: | Socoleni (Anenii noi) | |
| Instituția: | BESV - 4/7 ( Centru de sănătate) | |

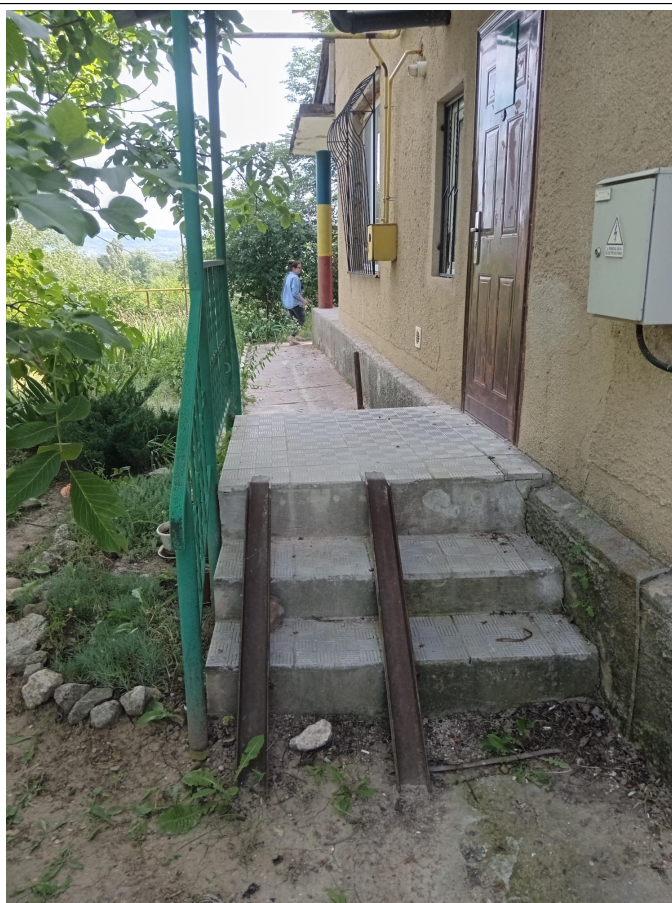
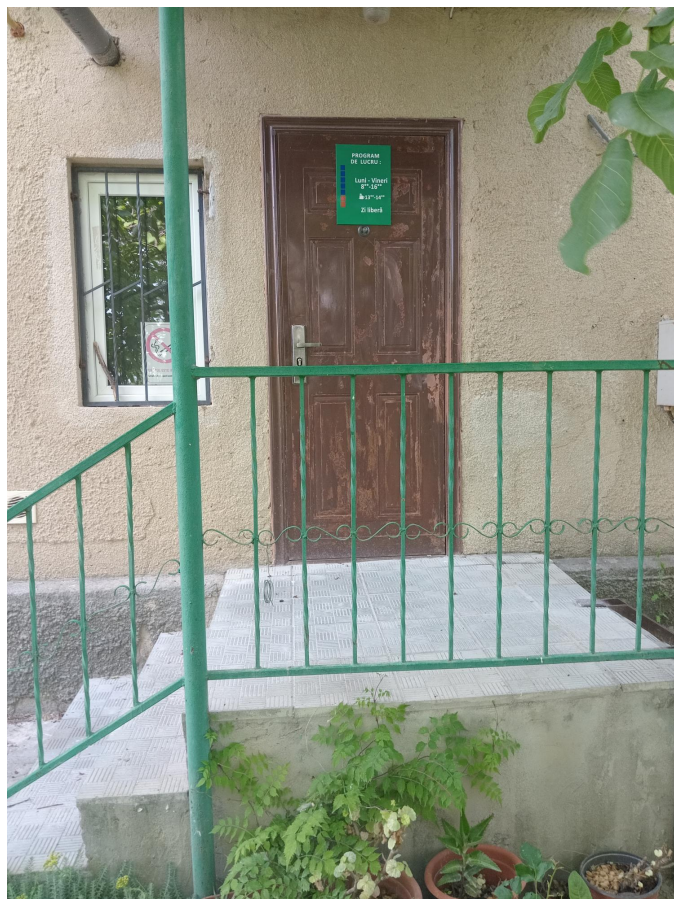
**Galerie - Intrare în clădire**

| La intrare sunt trepte: | Da, 3 trepte , Înălțime totală a treptelor/scărilor (cm)50 cm |
| Există rampă de acces: | Nu |
| Nu există rampă, dar sunt șine metalice: | Da |

| Categorii | Indicatori | Date colectate |
|---|---|---|
| | Dimensiuni ușă de intrare: | Simplă: 77 cm<br>Standard: trebuie să fie de minim 90 cm |
| | Prag ușă de intrare: | Un prag cu înălțimea: 3 cm<br>Standard: pragul trebuie să fie de maxim 2 cm |
