# Formular de evaluare a condițiilor de accesibilitate a clădirilor publice

Data: **19-06-2025**

| Categorii | Indicatori | Date colectate |
|---|---|---|
| Instituția: | BESV - 4/21 (IP Gimnaziul Floreni) | |

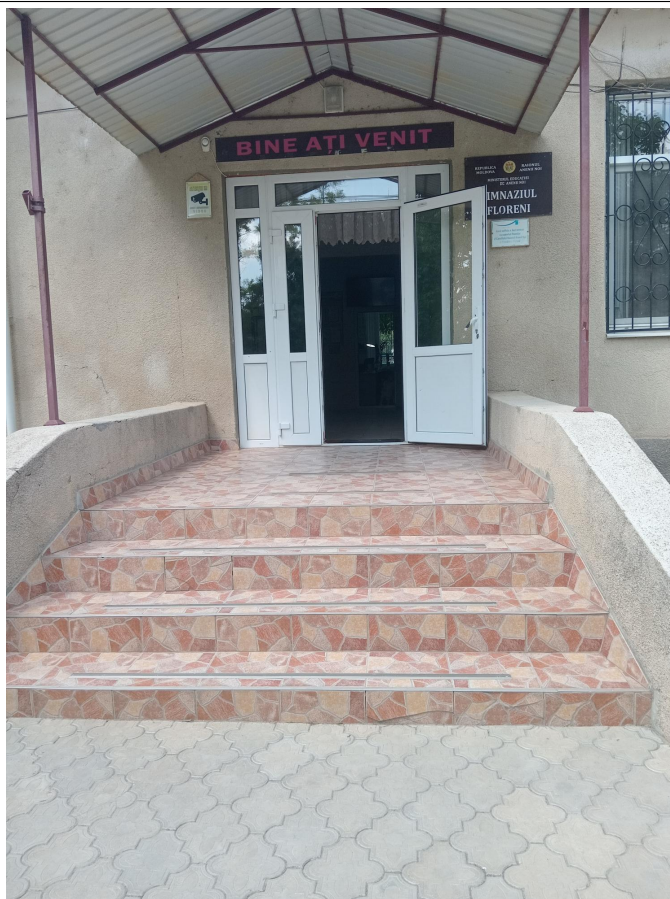
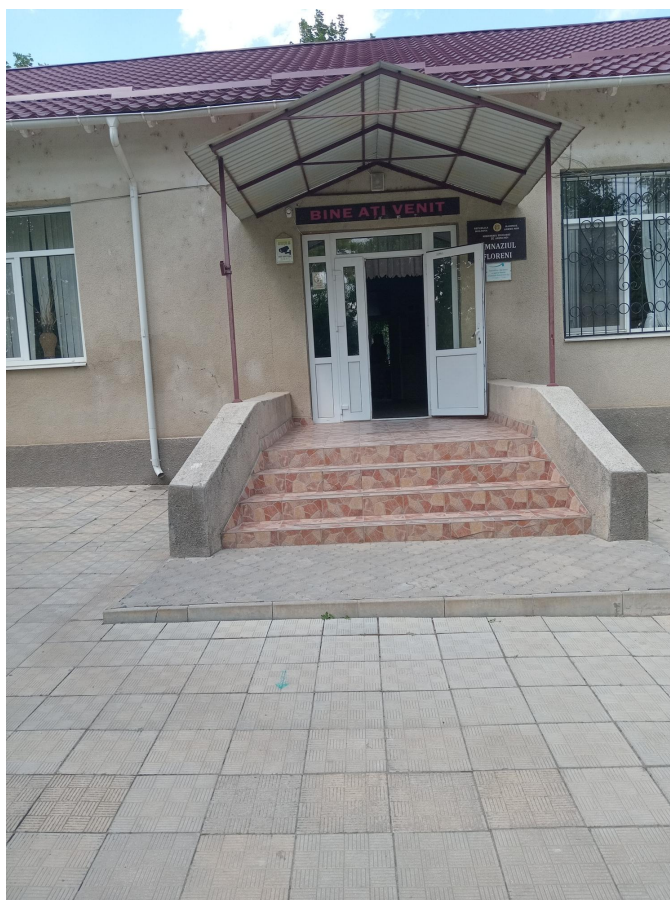
## **Galerie - Intrare în clădire**

| Intrarea în clădire este la nivelul solului: | Nu |
| La intrare sunt trepte: | Da, 5 trepte , Înălțime totală a treptelor/scărilor (cm)60 cm |
| Înălțimea pragului ușii (de la nivelul solului până la nivelul superior al pragului): | 60 cm<br>Standard: Se aplica regula de 1:12 |
| Dacă există trepte, sunt semnalate treptele cu elemente contrastante și/sau tactile: | Nu<br>Standard: prima și ultima treaptă trebuie semnalate în culori contrastante |
| Există rampă de acces: | Nu |

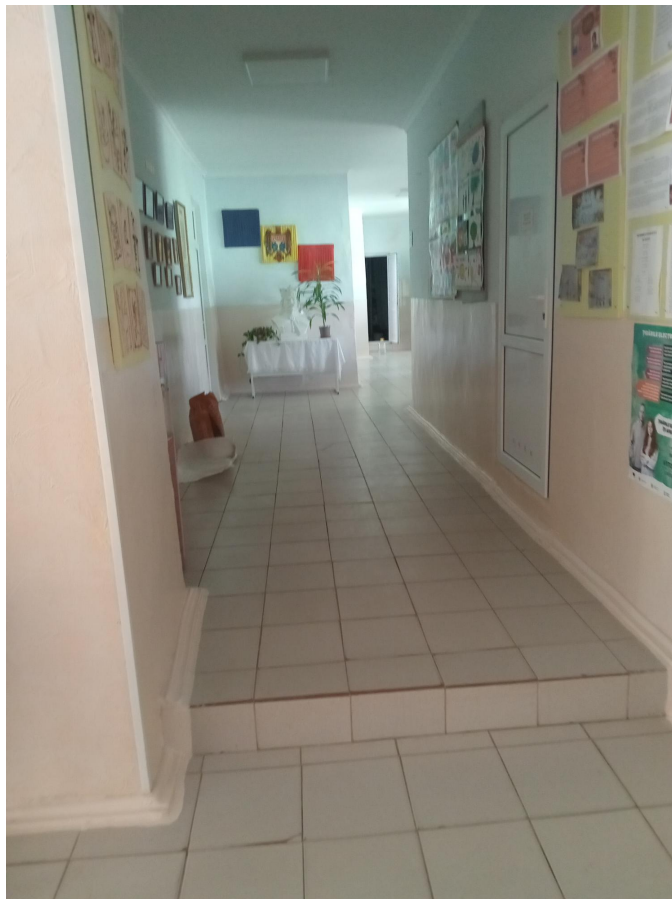
## **Galerie - Uși**

| Categorii | Indicatori | Date colectate |
|---|---|---|
| | Dimensiuni ușă de intrare: | Dublă: 70 cm + 70 cm<br><b>Standard: lumina ușii duble trebuie să fie de minim 90 cm</b><br>Ușa mică din cea dublă se deschide |
| | Prag ușă de intrare: | Un prag cu înălțimea: 2 cm<br><b>Standard: pragul trebuie să fie de maxim 2 cm</b> |
| | Ușile de la intrare și din interiorul clădirii sunt dotate/marcate corespunzător cu semne contrastante: | Nu<br><b>Standard: este o diferență de culoare contrastantă (culori închise / culori deschise) între perete și podea</b> |

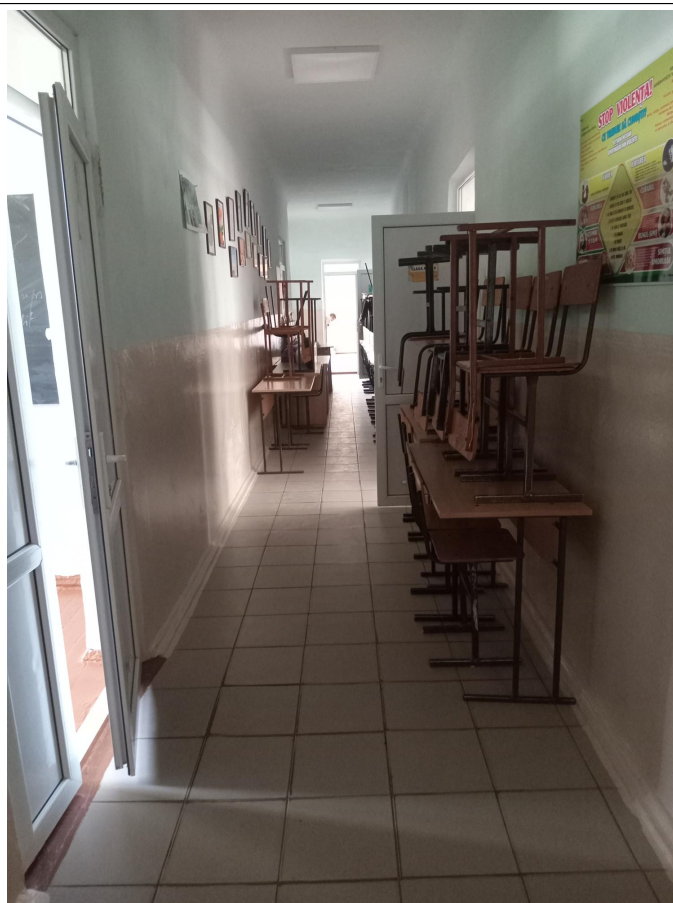
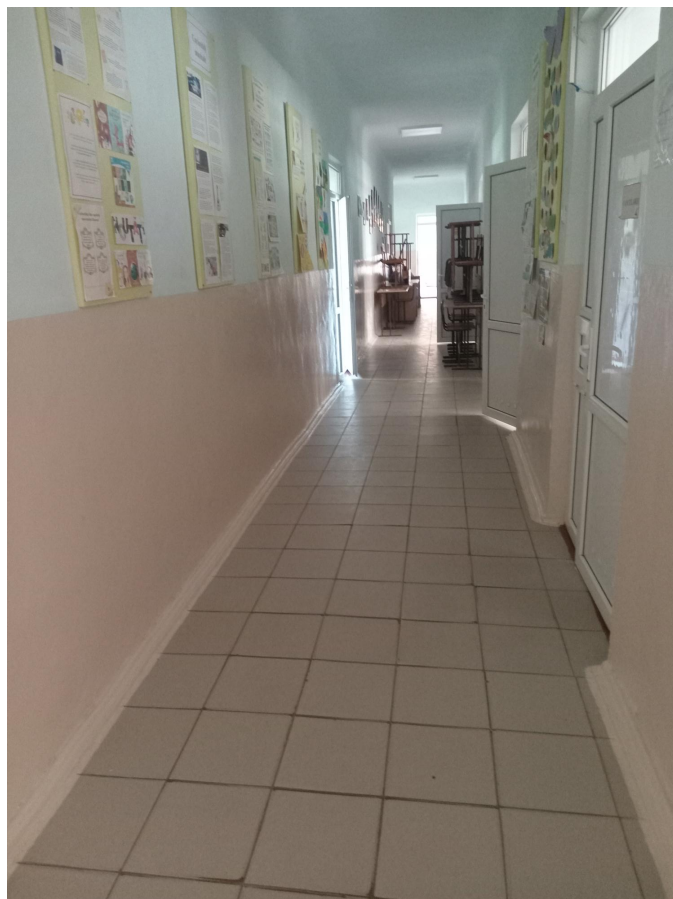
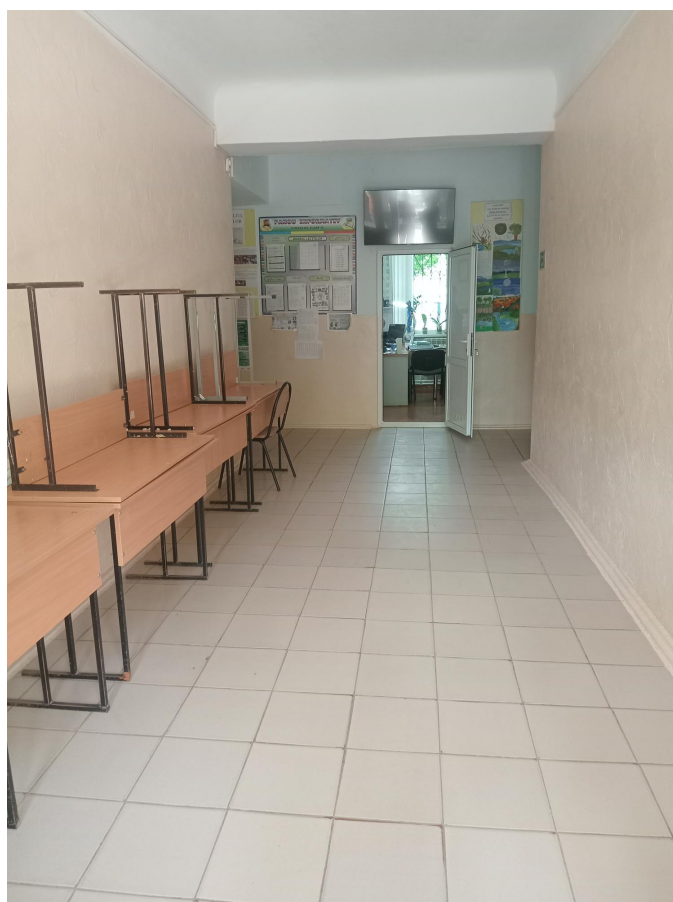
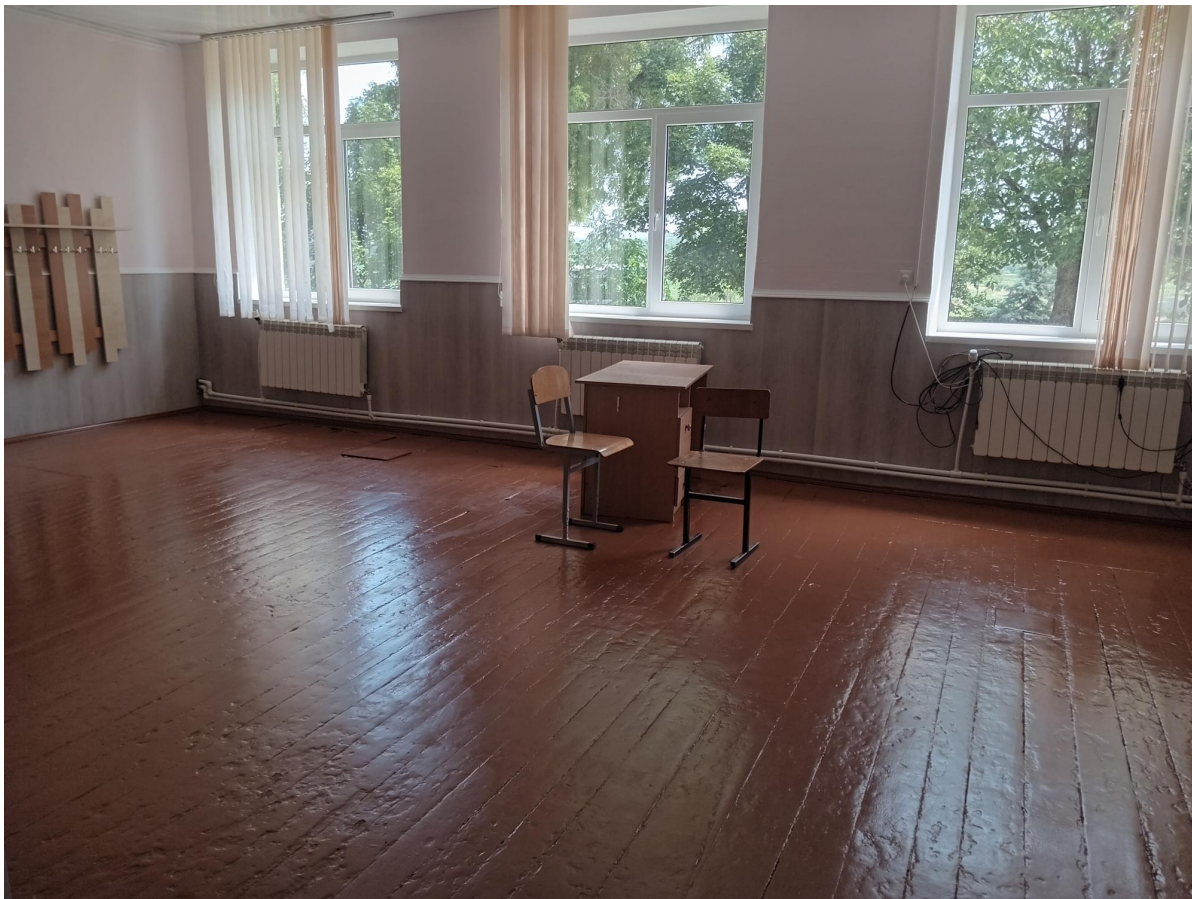
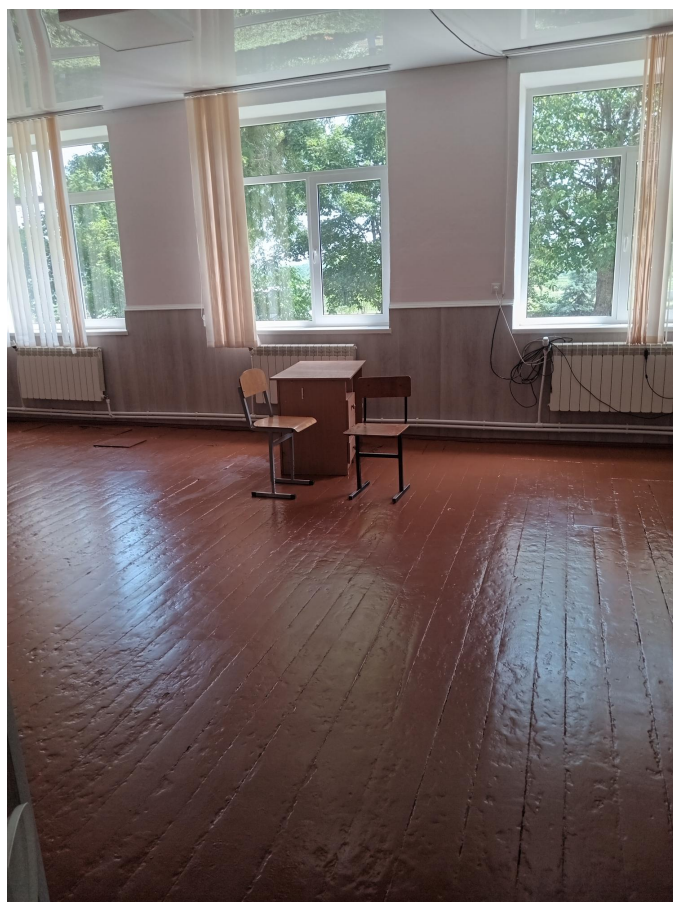
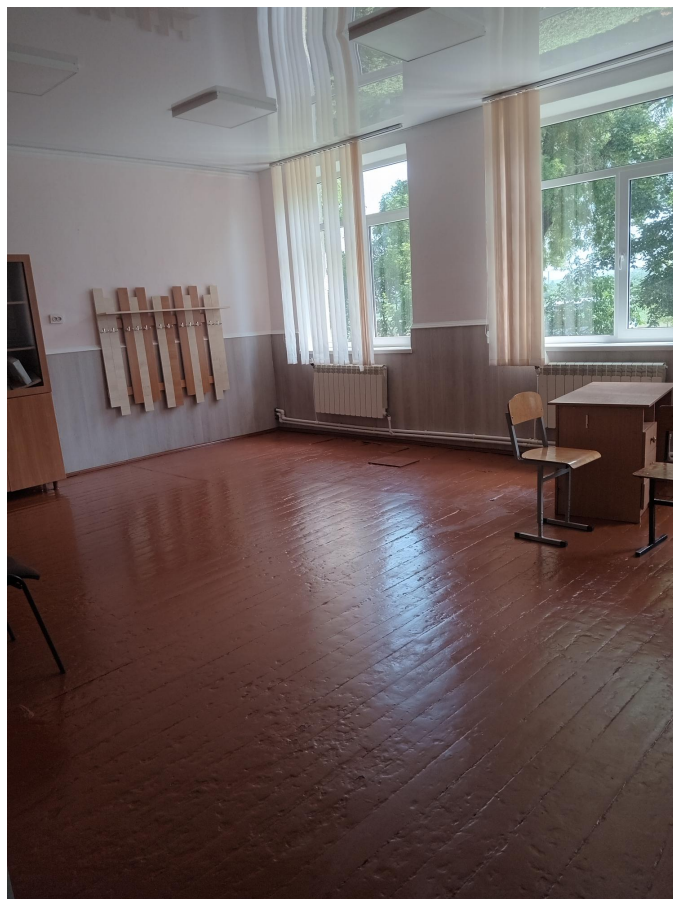
**Galerie - Coridoare**

| Coridoare: | Da |
| Lățimea coridorului (în cel mai îngust loc) este peste 150 cm? | Da |
| Trepte: | Da , 1 trepte , înălțimea:17 cm |
| Dacă sunt trepte, este o rampă interioară: | Nu |

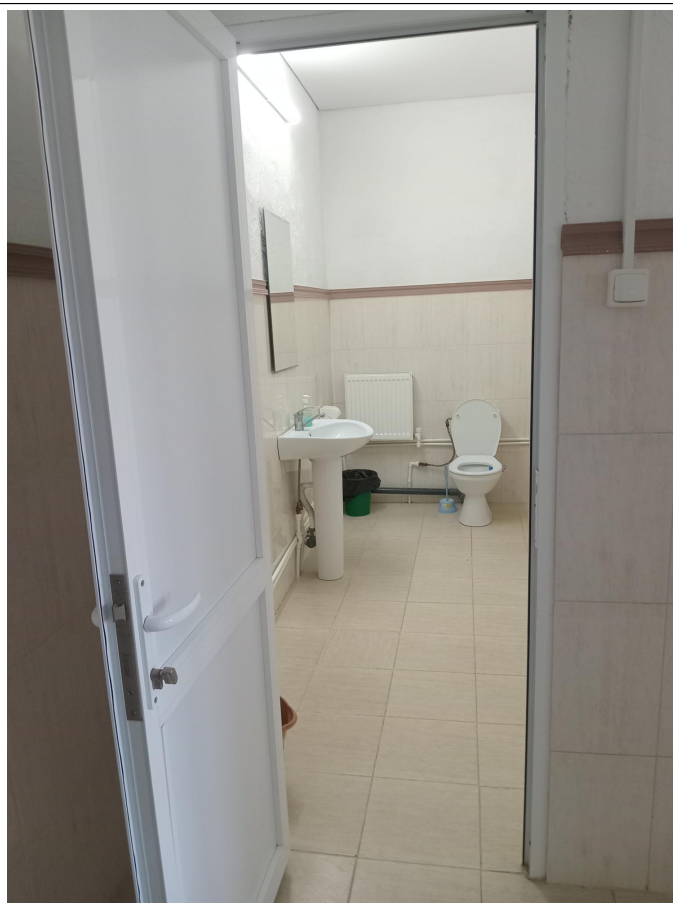
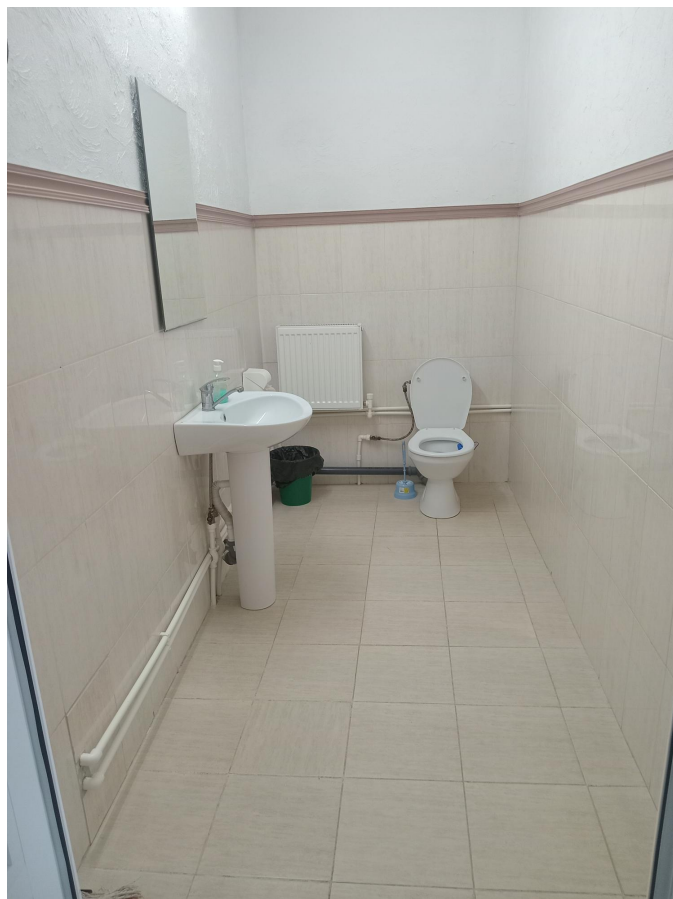
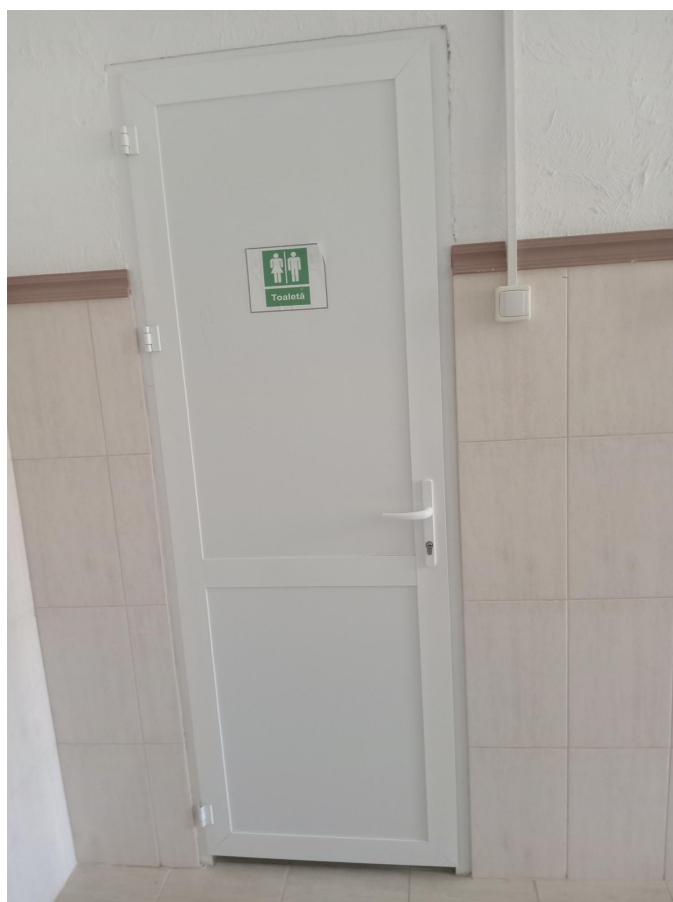
**Galerie - Grup sanitar**

| Ușa de intrare WC interior, lățime: | 80 cm<br>Standard: ușa trebuie să fie de minim 90 cm |
| Prag ușă de intrare: | Prag cu înălțimea: 4 cm<br>Standard: maxim 2 cm |
| Dimensiuni grup sanitar: | 353 cm x 147 cm<br>Standard: minim 160 x 180 cm |
| Ușa cabină WC, lățime: | 65 cm<br>Standard: ușa trebuie să fie de minim 90 cm |
| Dimensiuni cabină WC: | 65 cm x 147 cm<br>Standard: minim 160 x 180 cm |
| Vasul WC are bare de suport: | Nu |
| Este spațiu liber sub lavoar: | Nu |
| Este uscător de mâini: | Da , nu se află lângă lavoar , la înălțimea de: 128 cm<br>Standard: maxim 100 cm |
| Înterupătoarele sunt poziționate la o înălțime de 80 până la 110 cm de la podea: | Da , la înălțimea de: 148 cm |
