# Formular de evaluare a condițiilor de accesibilitate a clădirilor publice

| Categorii | Indicatori | Date colectate |
|---|---|---|
| Localitate, raion: | Hirbovatul nou (Anenii noi) | |
| Instituția: | BESV - 4/5 ( Oficiul medicilor de familie) | |

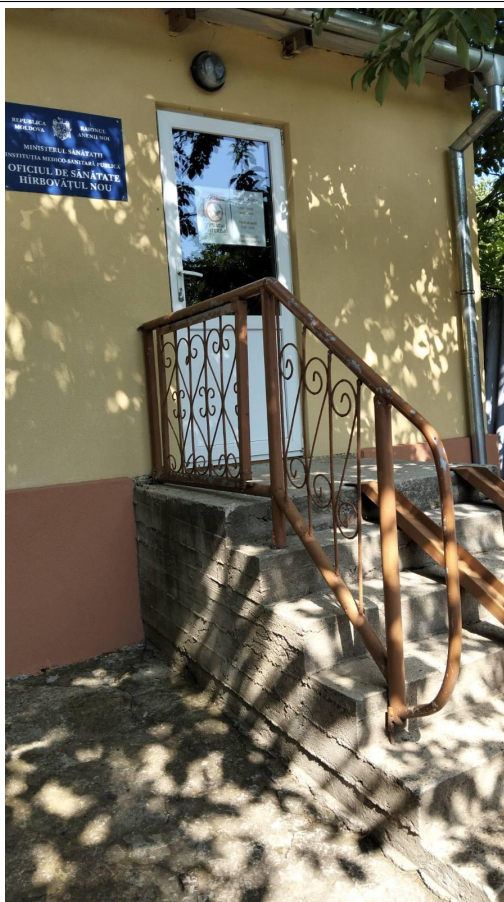
## Galerie - Intrare în clădire

| Categorii | Indicatori | Date colectate |
|---|---|---|
| | Dimensiuni ușă de intrare: | Simplă: 75 cm<br>Standard: trebuie să fie de minim 90 cm<br>- |
| | Prag ușă de intrare: | Prag exterior și interior cu înălțimile: 6 + 2 cm<br>Standard: pragul trebuie să fie de maxim 2 cm |

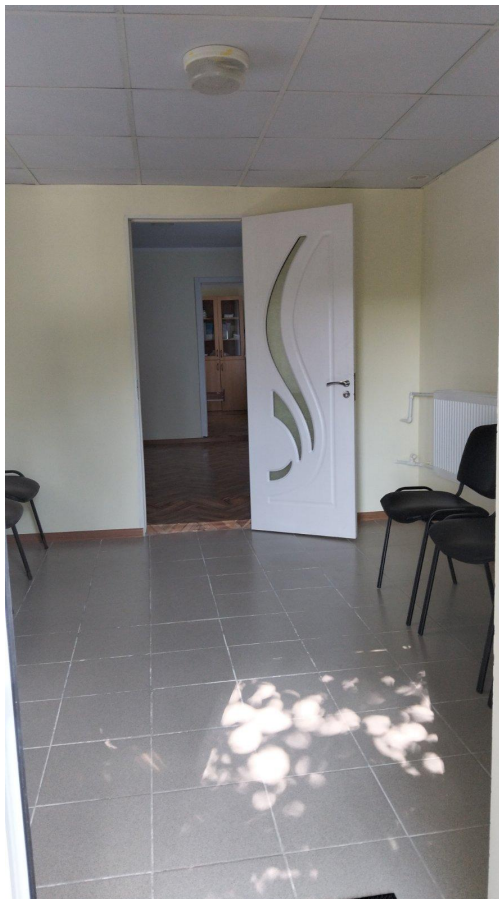
## Galerie - Uși

| Categorii | Indicatori | Date colectate |
|---|---|---|
| | Uși în interior: | Lățimea: 72 cm |
| | Praguri de la ușile de interior: | Prag 1 cu înălțimea: 6 cm<br>Standard: pragul trebuie să fie de maxim 2 cm |
| | Ușile de la intrare și din interiorul clădirii sunt dotate/marcate corespunzător cu semne contrastante: | Nu<br>Standard: este o diferență de culoare contrastantă (culori închise / culori deschise) între perete și podea |
