# Formular de evaluare a condițiilor de accesibilitate a clădirilor publice

| Categorii | Indicatori | Date colectate |
|---|---|---|
| Localitate, raion: | Calfa (Anenii noi) | |
| Instituția: | BESV - 4/11 ( Gimnaziul Visegrad) | |

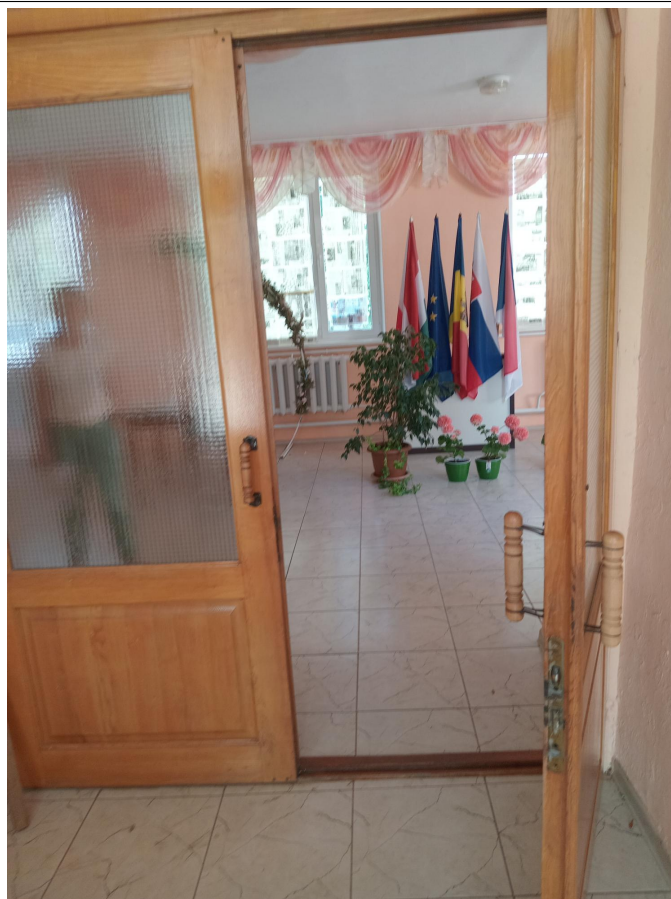
## **Galerie - Uși**

| Dimensiuni ușă de intrare: | <p>Dublă: 90 cm + 90 cm</p> <p>Standard: lumina ușii duble trebuie să fie de minim 90 cm</p> <p>Ușa mică din cea dublă se deschide</p> |

| Categorii | Indicatori | Date colectate |
|---|---|---|
| | Prag ușă de intrare: | Prag exterior și interior cu înălțimile: 2 + 3 cm<br><b>Standard: pragul trebuie să fie de maxim 2 cm</b> |
| | Praguri de la ușile de interior: | Prag 1 cu înălțimea: 3 cm<br><b>Standard: pragul trebuie să fie de maxim 2 cm</b> |
| | Ușile de la intrare și din interiorul clădirii sunt dotate/marcate corespunzător cu semne contrastante: | Nu<br><b>Standard: este o diferență de culoare contrastantă (culori închise / culori deschise) între perete și podea</b> |

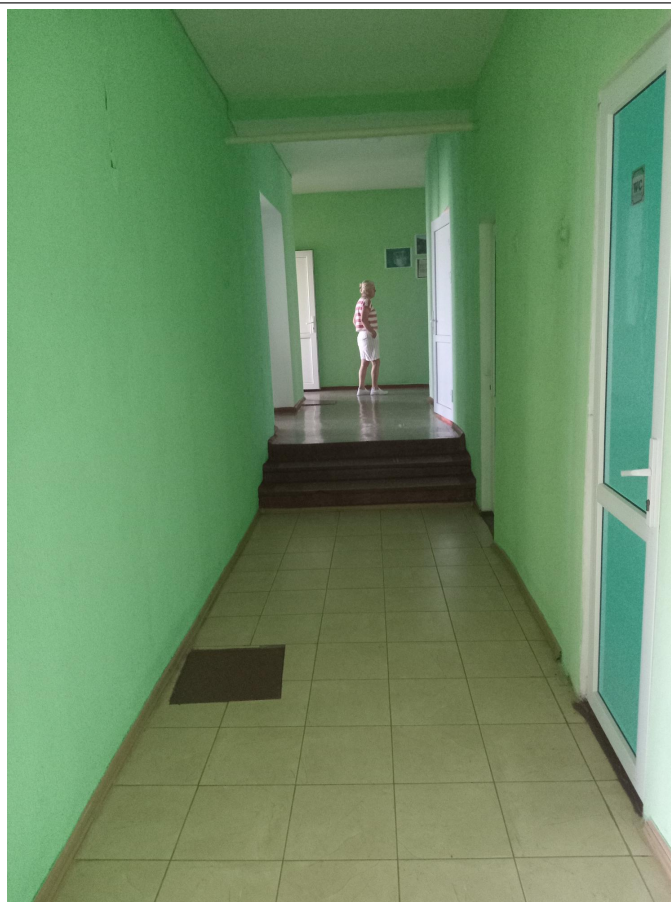
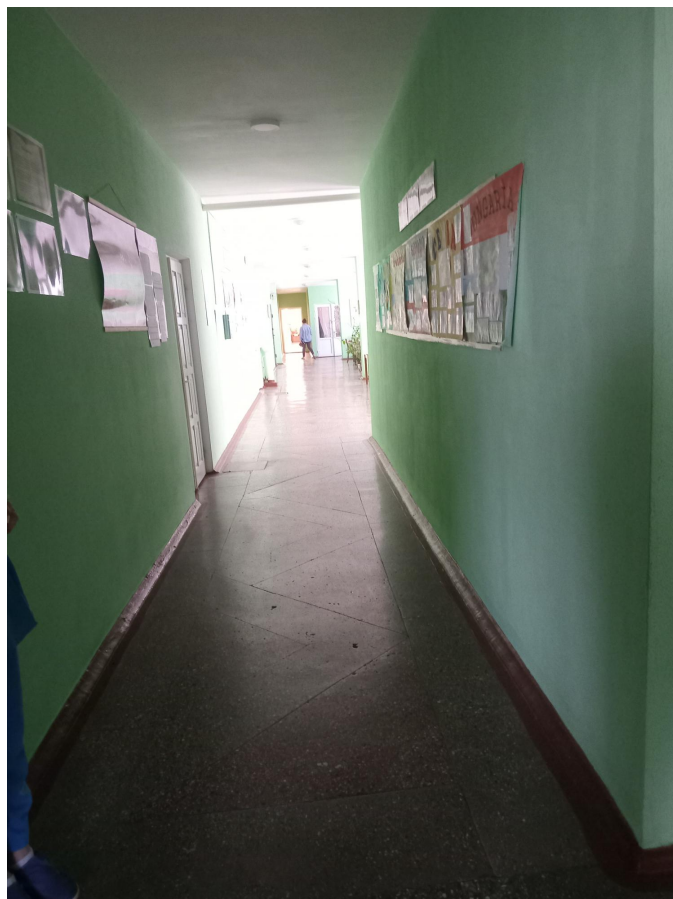
## **Galerie - Coridoare**

| Lățimea coridorului (în cel mai îngust loc) este peste 150 cm? | Da |
| Culori contrastante (este o diferență de culoare contrastantă (culori închise / culori deschise) între perete și podea): | Da |
