# Formular de evaluare a condițiilor de accesibilitate a clădirilor publice

| Categorii | Indicatori | Date colectate |
|---|---|---|
| Localitate, raion: | Calfa (Anenii noi) | |
| Instituția: | BESV 37/4 (Casa de cultură) | |

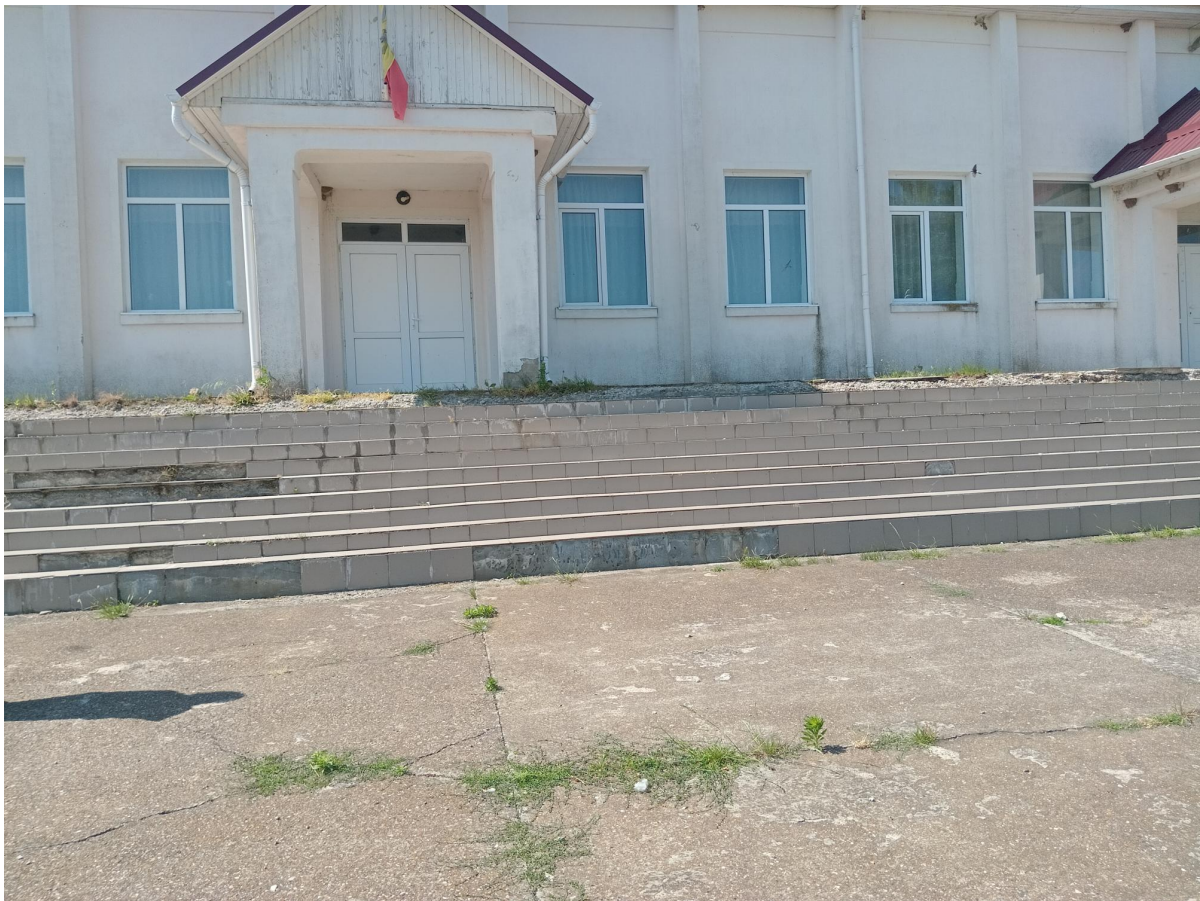
## Galerie - Intrare în clădire

| Intrarea în clădire este la nivelul solului: | Nu |
| La intrare sunt trepte: | Da, 10 trepte , înălțime totală a treptelor/scărilor (cm)165 cm |
| Înălțimea pragului ușii (de la nivelul solului până la nivelul superior al pragului): | 165 cm<br>! Pentru h - până în 20 cm – se aplica regula de 1:10<br>! La fiecare 9 m de cm x 140 cm |
| Dacă există trepte, sunt semnalate treptele cu elemente contrastante și/sau tactile: | Nu<br>Standard: prima și ultima treaptă trebuie semnalate în culori contrastante |
| Există rampă de acces: | Nu |

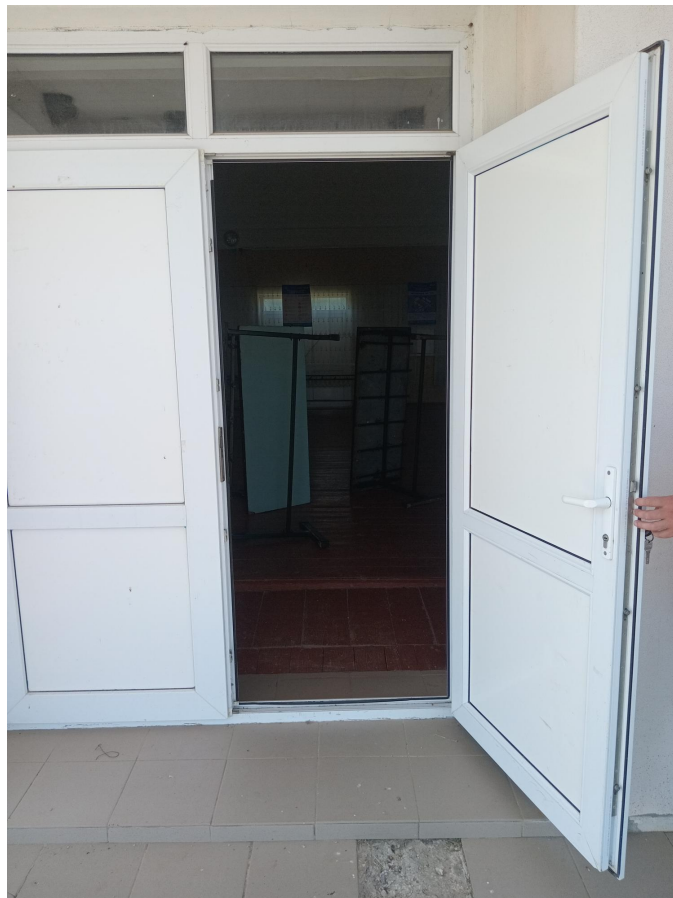
**Galerie - Uși**

| Categorii | Indicatori | Date colectate |
|---|---|---|
| | Dimensiuni ușă de intrare: | Dublă: 77 cm + 77 cm<br>Standard: lumina ușii duble trebuie să fie de minim 90 cm<br>Ușa mică din cea dublă se deschide |
| | Prag ușă de intrare: | Prag exterior și interior cu înălțimile: 4 + 7 cm<br>Standard: pragul trebuie să fie de maxim 2 cm |
| | Ușile de la intrare și din interiorul clădirii sunt dotate/marcate corespunzător cu semne contrastante: | Nu<br>Standard: este o diferență de culoare contrastantă (culori închise / culori deschise) între perete și podea |
