# Formular de evaluare a condițiilor de accesibilitate a clădirilor publice

Data: **16-06-2025**

| Categorii | Indicatori | Date colectate |
|---|---|---|
| Instituția: | BESV - 37/9 ( Centrul multifuncțional Asclepio) | |

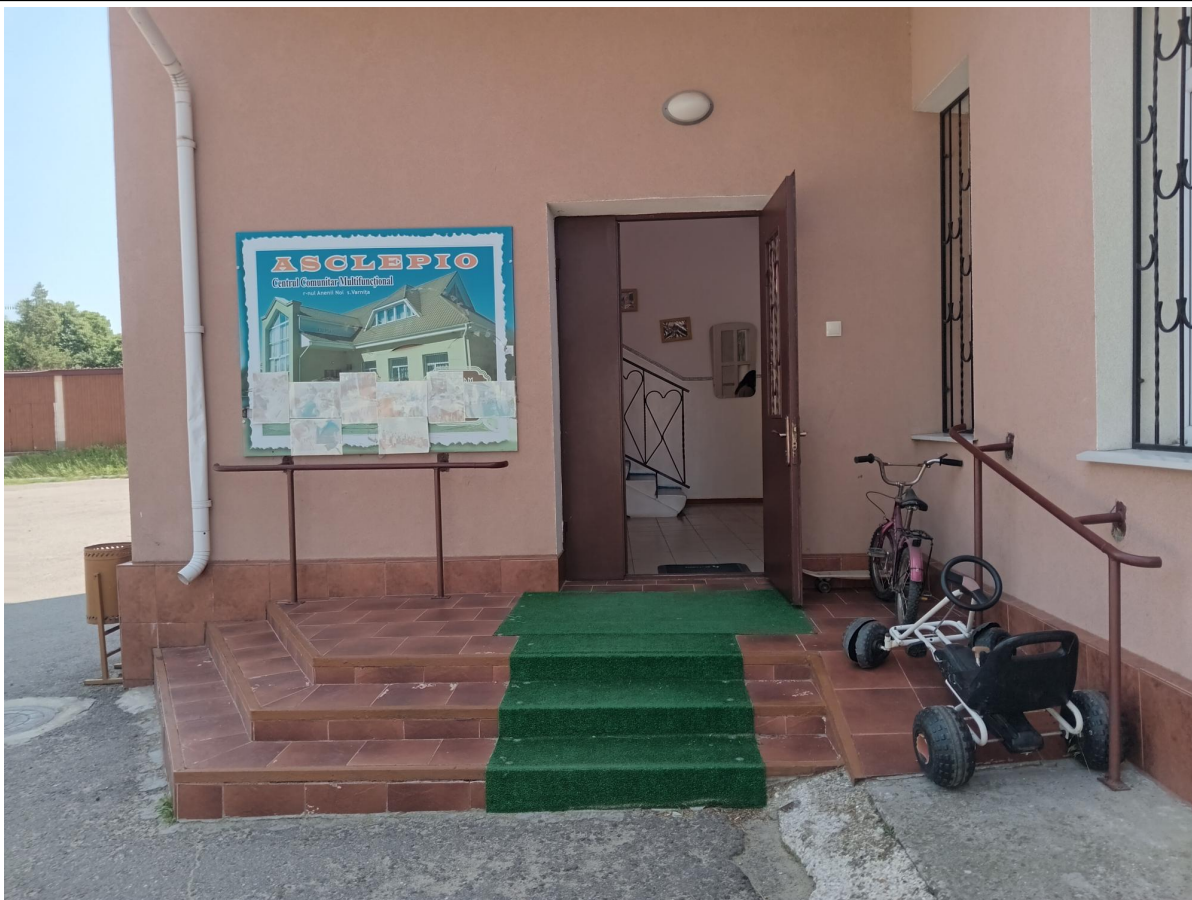
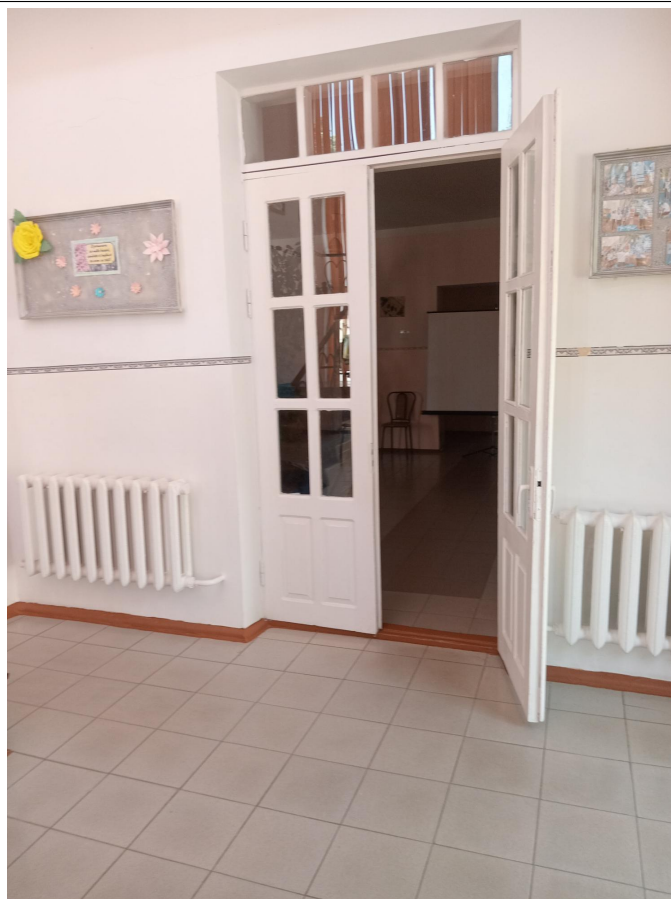
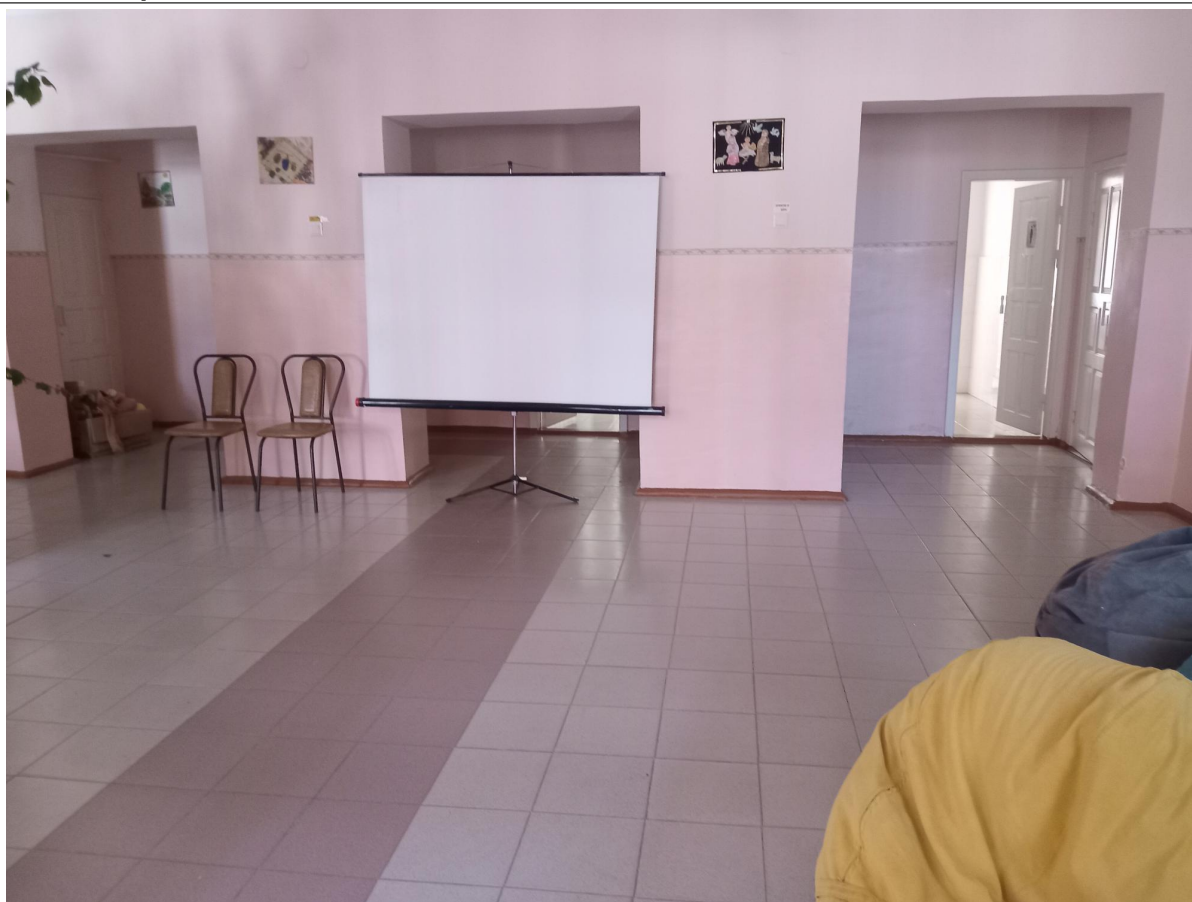
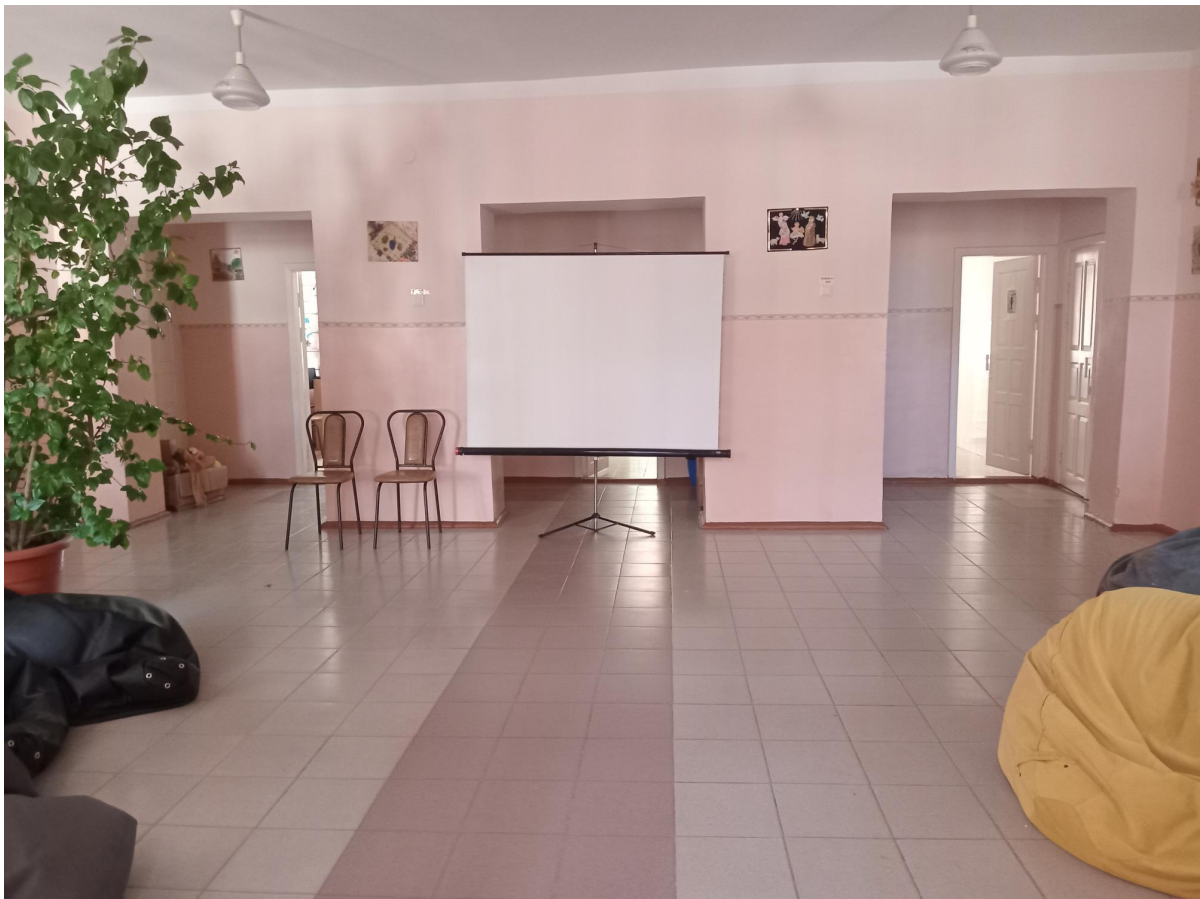
**Galerie - Intrare în clădire**

| La intrare sunt trepte: | Da, 3 trepte , Înălțime totală a treptelor/scărilor (cm)39 cm |
| Înălțimea pragului ușii (de la nivelul solului până la nivelul superior al pragului): | 37 cm<br>Standard: Se aplica regula de 1:12 |
| Lungimea rampei: | 84 cm |
| Lățimea rampei: | 90 cm |
| Suprafața rampei este antiderapantă (nealunecoasă): | Nu |
| Sunt bare de suport: | Da<br>Bara este doar pe partea da . Barele au un rând.<br>Înălțimea barele de jos: 80. |

| Dimensiuni ușă de intrare: | Dublă: 84 cm + 36 cm<br>Standard: lumina ușii duble trebuie să fie de minim 90 cm<br>Ușa mică din cea dublă se deschide |
| Prag ușă de intrare: | Prag exterior și interior cu înălțimile: 3 + 5 cm<br>Standard: pragul trebuie să fie de maxim 2 cm |

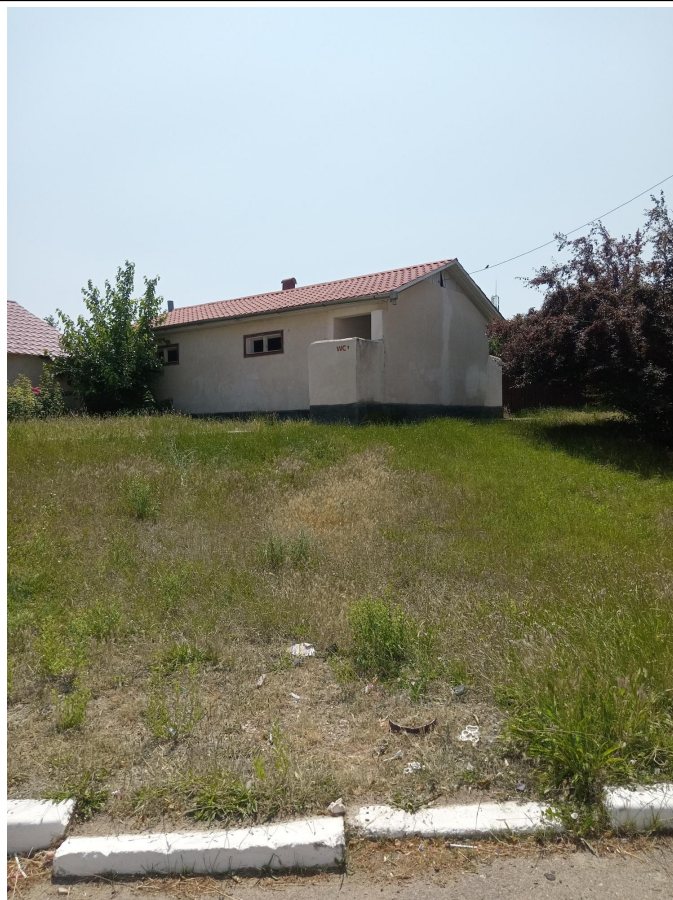
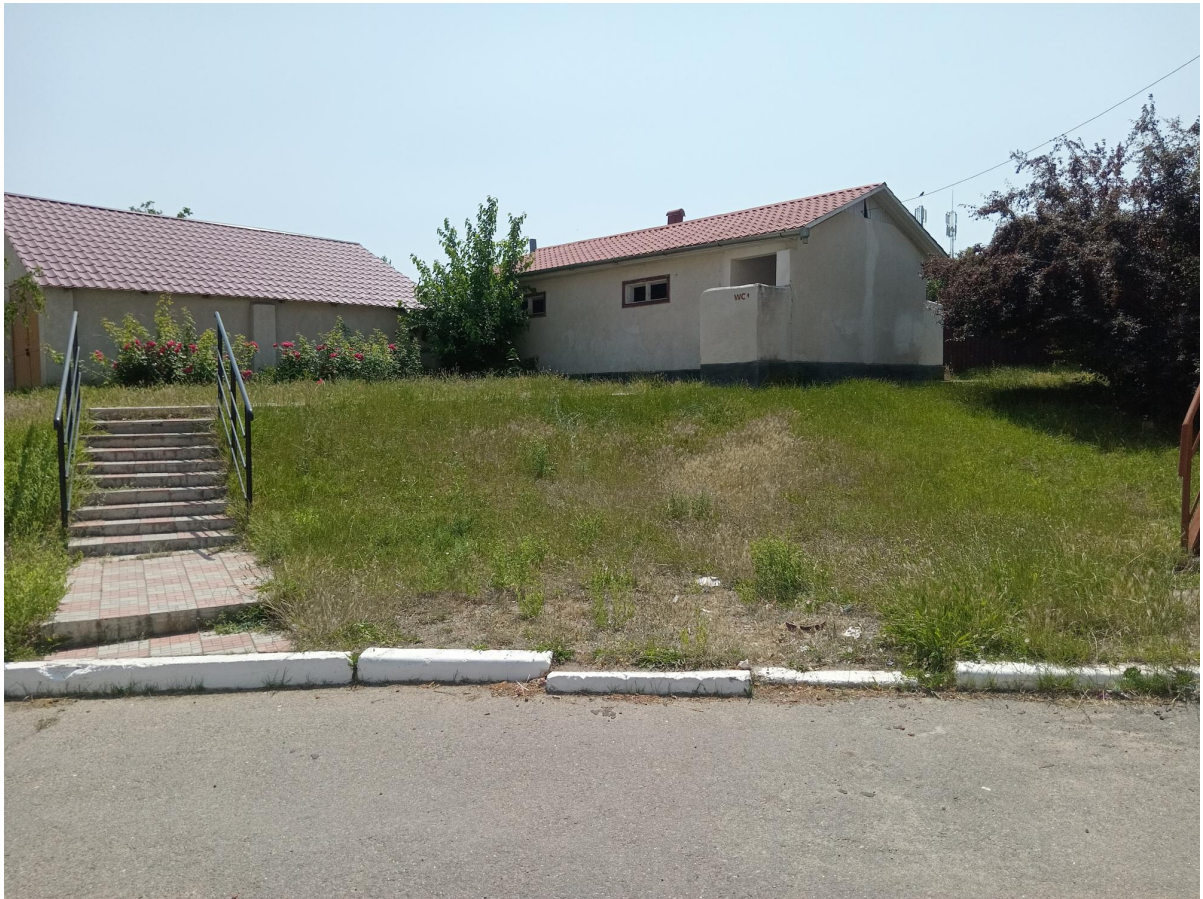
**Galerie - Grup sanitar**

Grup sanitar în exterior:

Da

Grup sanitar în interior:

Nu
