# Formular de evaluare a condițiilor de accesibilitate a clădirilor publice

| Categorii | Indicatori | Date colectate |
|---|---|---|
| Adresa, strada, nr.: | S.Lazo 19 | |
| Instituția: | BESV-5/8(Casa de Cultura) | |

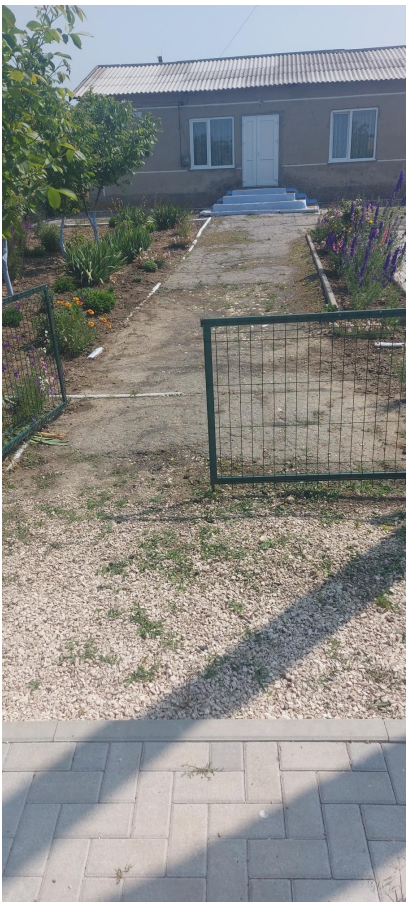
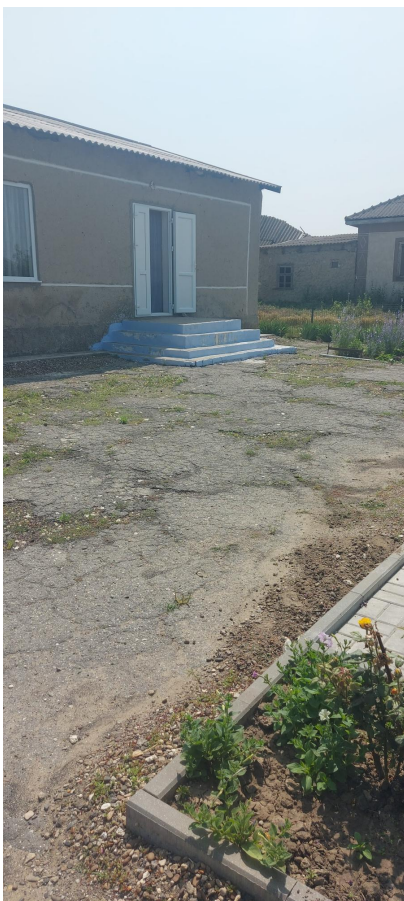
Galerie - Căi de acces către clădire

| Drumurile/Căile de acces sunt: | Deteriorate |
| Trecerea de pe carosabil spre trotuar/clădire: | Abruptă |
| Nivel: | Înclinat în urcuș |

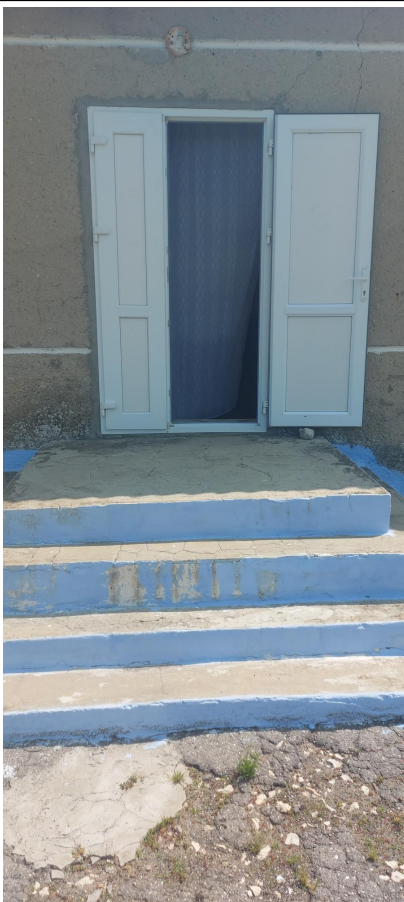
## Galerie - Uși

| Categorii | Indicatori | Date colectate |
|---|---|---|
| | Dimensiuni ușă de intrare: | Dublă: 70 cm + 30 cm<br>Standard: lumina ușii duble trebuie să fie de minim 90 cm<br>Ușa mică din cea dublă se deschide |
| | Prag ușă de intrare: | Un prag cu înălțimea: 2 cm<br>Standard: pragul trebuie să fie de maxim 2 cm |
