# Formular de evaluare a condițiilor de accesibilitate a clădirilor publice

| Categorii | Indicatori | Date colectate |
|---|---|---|
| Localitate, raion: | Iordanovca (Basarabeasca) | |
| Instituția: | BESV-5/13(Primarie) | |

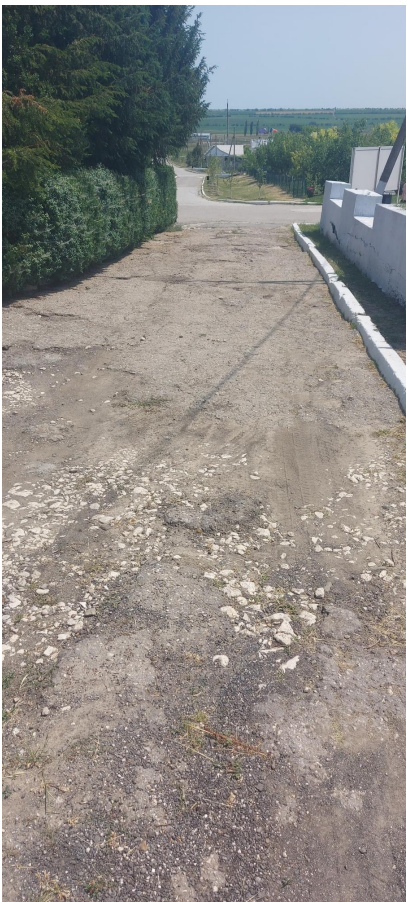
Galerie - Căi de acces către clădire

| Drumurile/Căile de acces sunt: | Deteriorate |
| Trecerea de pe carosabil spre trotuar/clădire: | Abruptă |
