# Formular de evaluare a condițiilor de accesibilitate a clădirilor publice

| Categorii | Indicatori | Date colectate |
|---|---|---|
| Localitate, raion: | Cioburciu (Ștefan voda) | |
| Instituția: | BESV-32/10(Gimnaziul Mihai Sîrghi) | |

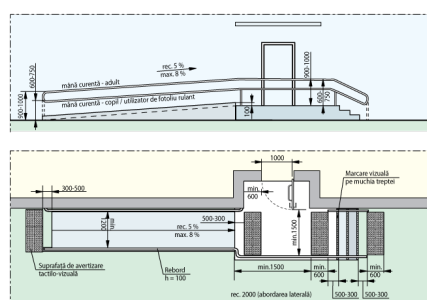
**Fig. V.32.b** Pampă de acces paralelă cu intrare în clădire

| Înălțimea pragului ușii (de la nivelul solului până la nivelul superior al pragului): | 55 cm<br>Standard: Se aplica regula de 1:12 |
| Există rampă de acces: | Nu |

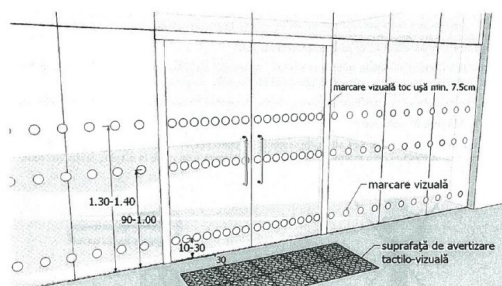
| Categorii | Indicatori | Date colectate |
|---|---|---|
| | Ușile de la intrare și din interiorul clădirii sunt dotate/marcate corespunzător cu semne contrastante: | Nu<br>Standard: este o diferență de culoare contrastantă (culori închise / culori deschise) între perete și podea |

Fig. V.24. – Exemplu de conformare a suprafețelor vitrate în cadrul foi de ușă și realizarea contrastului vizual, atunci când ușa și suprafețele adiacente sunt vitrate

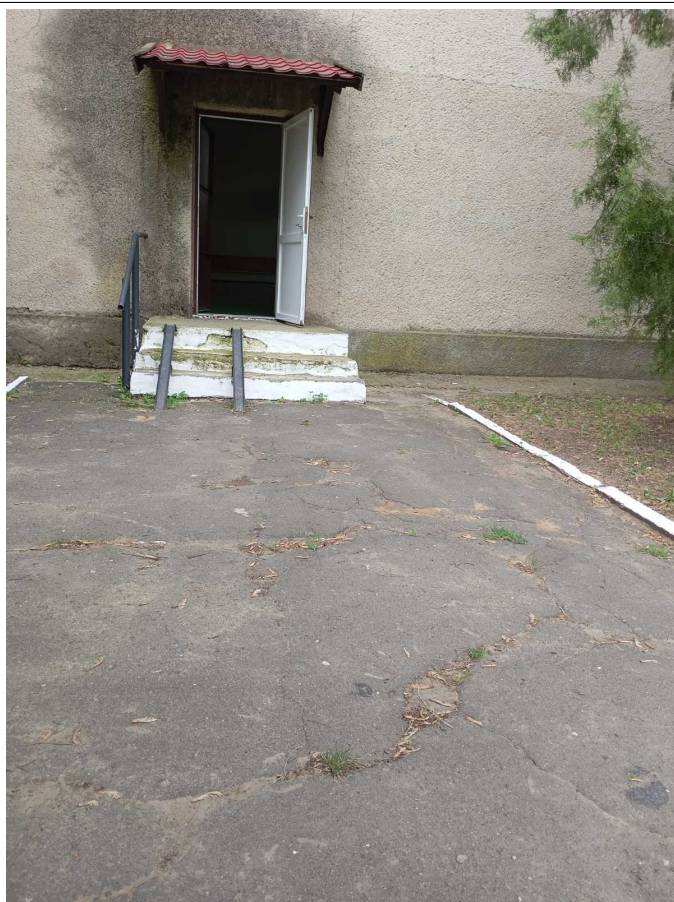
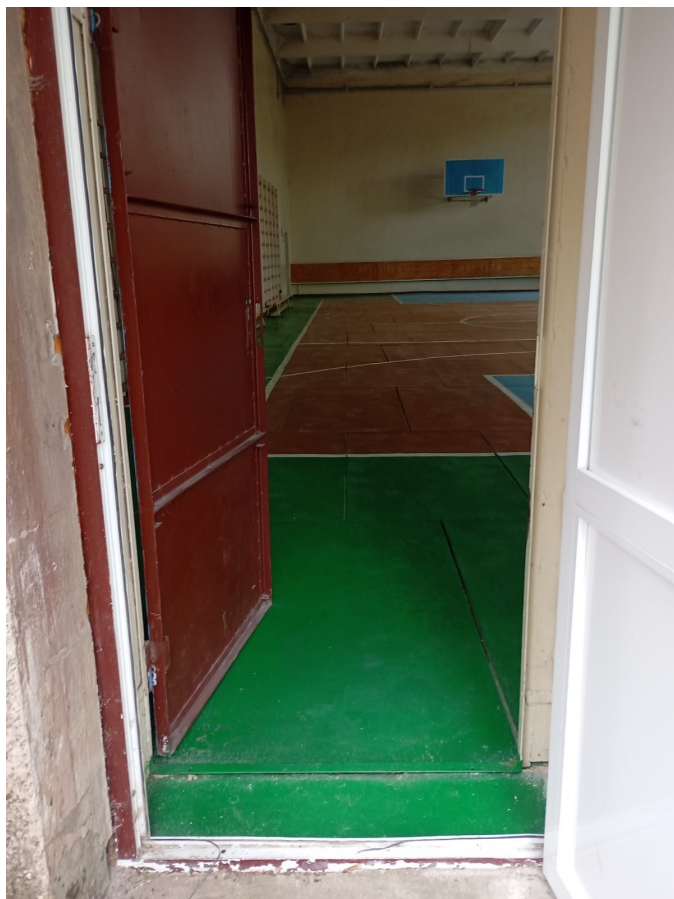
**Galerie - Intrare în clădire**

| Intrarea în clădire este la nivelul solului: | Nu |
| Dimensiunile pragului/spațiului din fața ușii de intrare în clădire: | 146 cm |

| Categorii | Indicatori | Date colectate |
|---|---|---|
| | Dimensiuni ușă de intrare: | Simplă: 84 cm<br>Standard: trebuie să fie de minim 90 cm<br>- |
| | Prag ușă de intrare: | Un prag cu înălțimea: 4 cm<br>Standard: pragul trebuie să fie de maxim 2 cm |

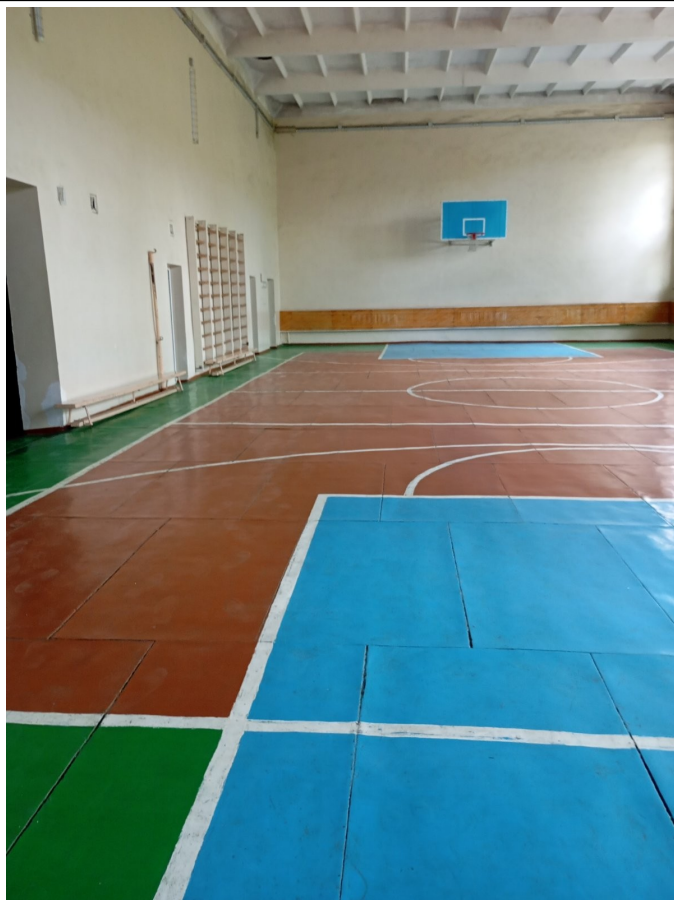
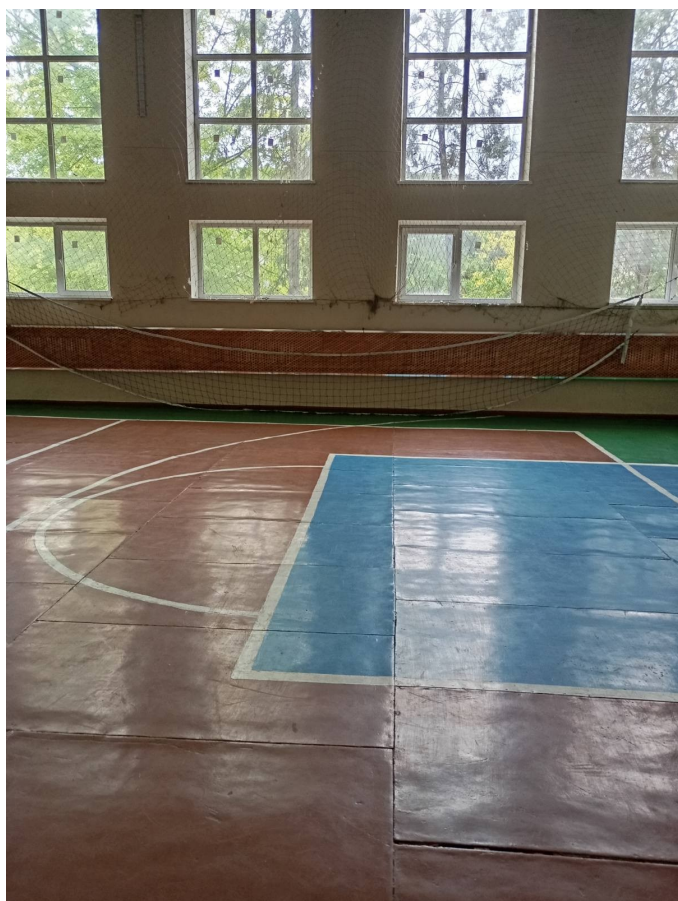
**Galerie - Sala de prestare a serviciului**

În sală este spațiu de manevră pentru un scaun rulant cu diagonala minimă de 140 cm:

Spațiul interior este suficient iluminat:

Nu

Culori contrastante pentru sală:

Da
