# Formular de evaluare a condițiilor de accesibilitate a clădirilor publice

| Categorii | Indicatori | Date colectate |
|---|---|---|
| Localitate, raion: | Marinici (Nisporeni) | |
| Instituția: | BESV23/27 (primăria) | |

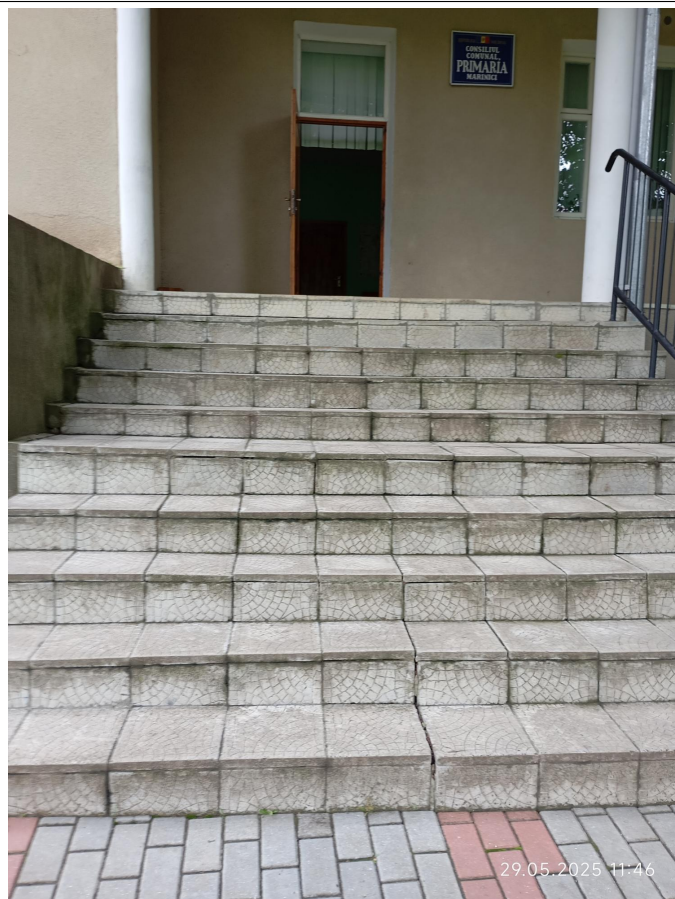
## Galerie - Intrare în clădire

| Intrarea în clădire este la nivelul solului: | Nu |
| La intrare sunt trepte: | Da, 10 trepte , Înălțime totală a treptelor/scărilor (cm)150 cm |
| Înălțimea pragului ușii (de la nivelul solului până la nivelul superior al pragului): | 150 cm<br>! Pentru h - până în 20 cm – se aplica regula de 1:10<br>! La fiecare 9 m de cm x 140 cm |
| Dacă există trepte, sunt semnalate treptele cu elemente contrastante și/sau tactile: | Nu<br>Standard: prima și ultima treaptă trebuie semnalate în culori contrastante |

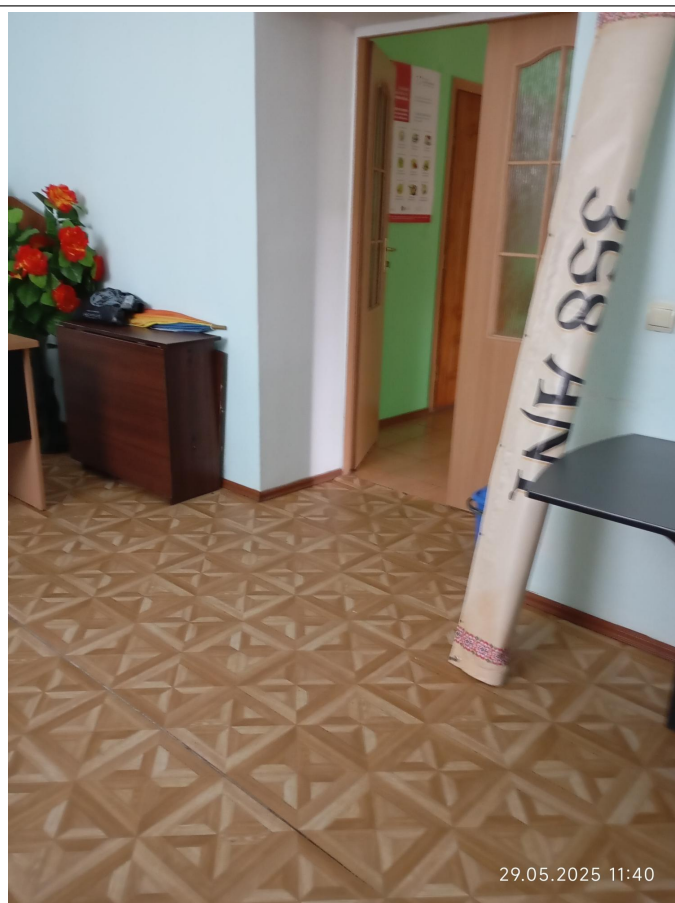
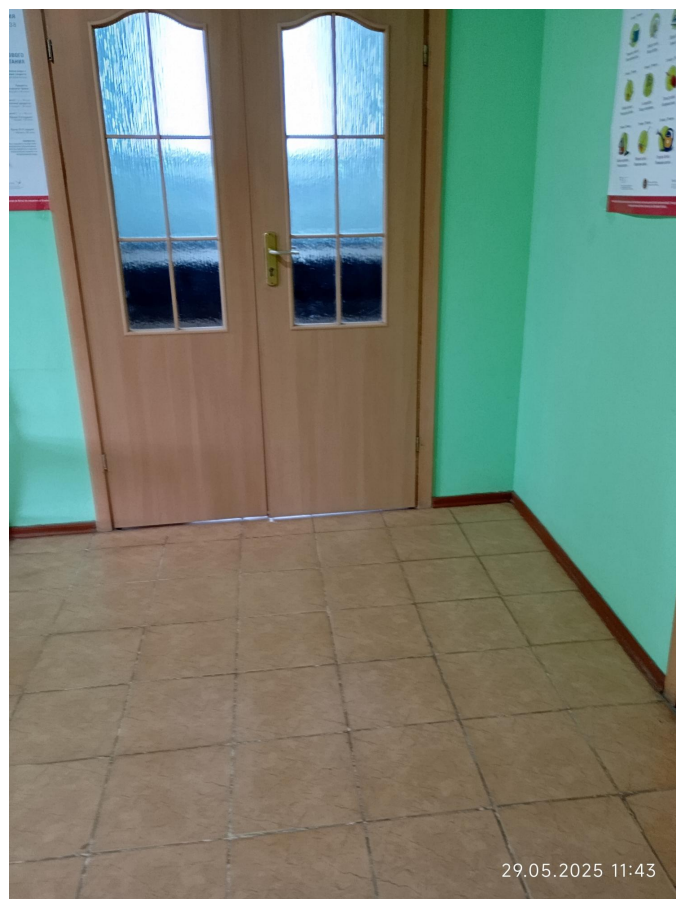
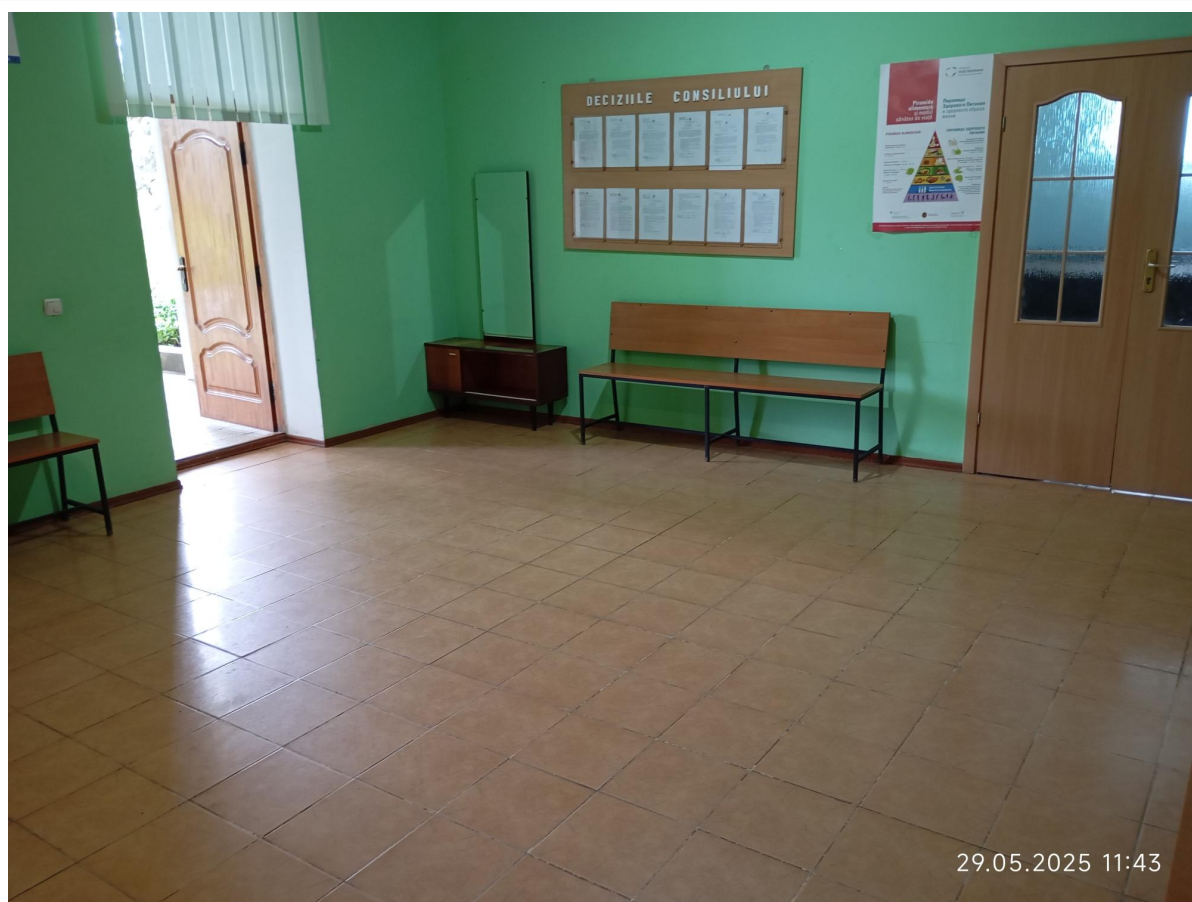
## Galerie - Uși

| Categorii | Indicatori | Date colectate |
|---|---|---|
| | Dimensiuni ușă de intrare: | Simplă: 90 cm<br>Standard: trebuie să fie de minim 90 cm<br>- |
| | Prag ușă de intrare: | Un prag cu înălțimea: 6 cm<br>Standard: pragul trebuie să fie de maxim 2 cm |
| | Ușile de la intrare și din interiorul clădirii sunt dotate/marcate corespunzător cu semne contrastante: | Nu<br>Standard: este o diferență de culoare contrastantă (culori închise / culori deschise) între perete și podea |

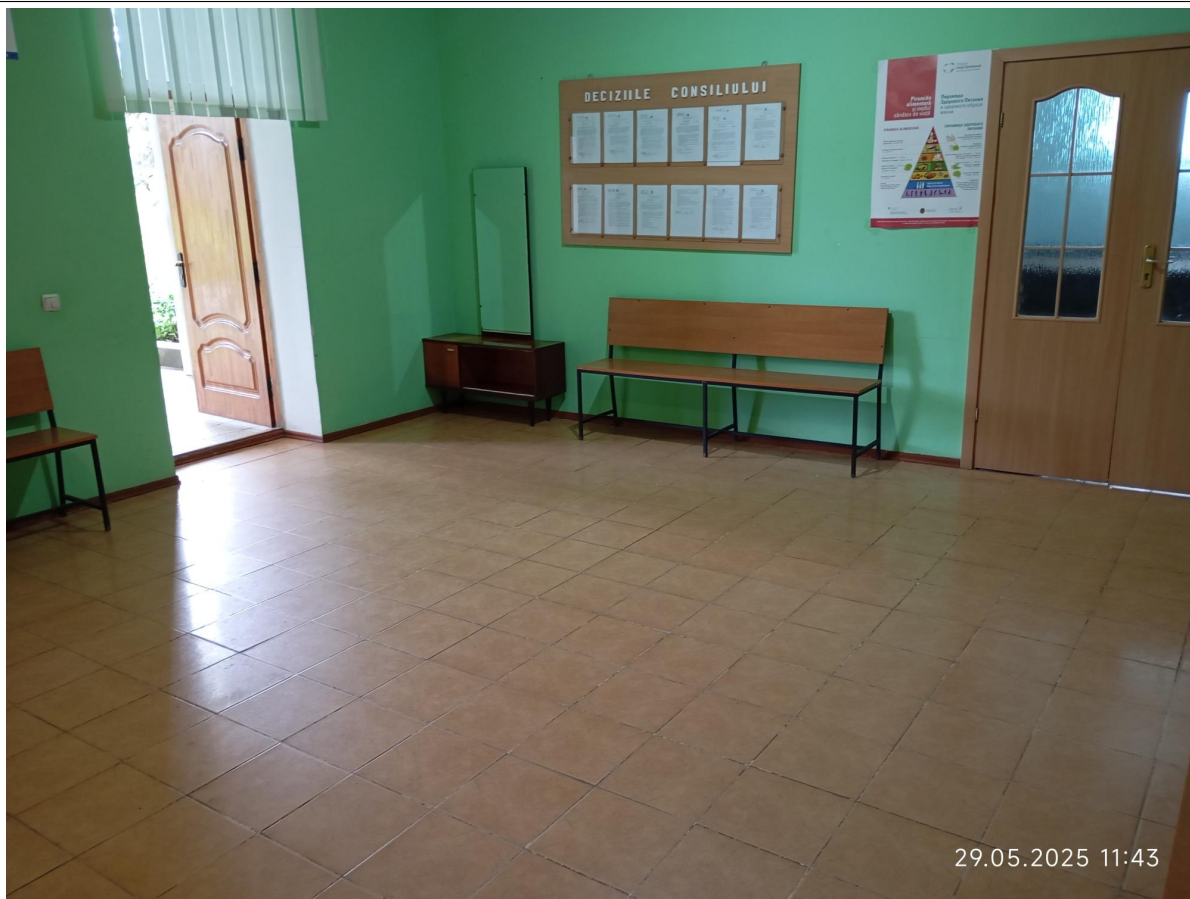
## Galerie - Coridoare

| Lățimea coridorului (în cel mai îngust loc) este peste 150 cm? | Da |
| Pardoseala/podeaua în coridor este suprafață accesibilă: | Da |
| Culori contrastante (este o diferență de culoare contrastantă (culori închise / culori deschise) între perete și podea): | Da |

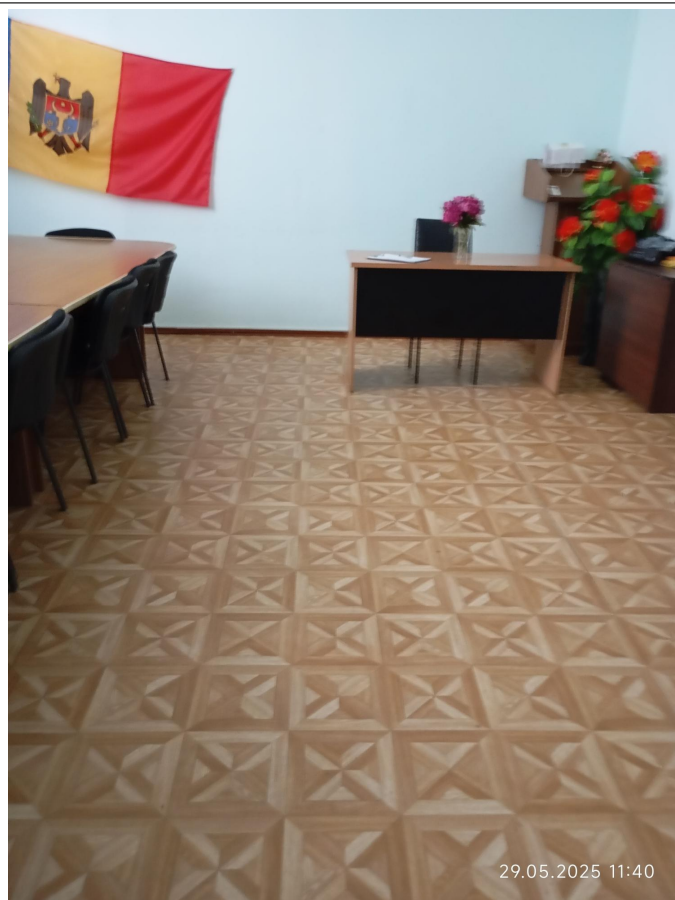
## Galerie - Sala de prestare a serviciului

| În sală este spațiu de manevră pentru un scaun rulant cu diagonala minimă de 140 cm: | Da |

| Categorii | Indicatori | Date colectate |
|---|---|---|
| | Culori contrastante pentru sală: | Da<br>Standard: este o diferență de culoare contrastantă (culori închise / culori deschise) între perete și podea |
