# Formular de evaluare a condițiilor de accesibilitate a clădirilor publice

| Categorii | Indicatori | Date colectate |
|---|---|---|
| Localitate, raion: | Purcari (Stefan voda) | |
| Instituția: | BESV-32/21(Casa de Cultură) | |

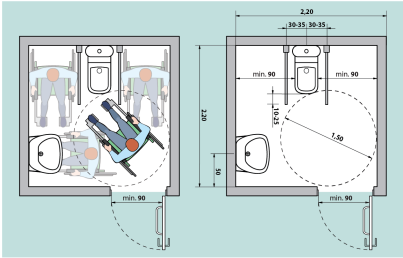
Fig. V.42.a Amenajarea unei cabine WC adaptate - tip A

Ușa de intrare WC interior, lățime:

82 cm  
Standard: ușa trebuie să fie de minim 90 cm

Dimensiuni grup sanitar:

270 cm x 170 cm  
Standard: minim 160 x 180 cm

Vas wc turcesc

Nu
