# Formular de evaluare a condițiilor de accesibilitate a clădirilor publice

| Categorii | Indicatori | Date colectate |
|---|---|---|
| Localitate, raion: | Seliste (Leova) | |
| Instituția: | BESV-22/18(Centru Pentru Tineret) | |

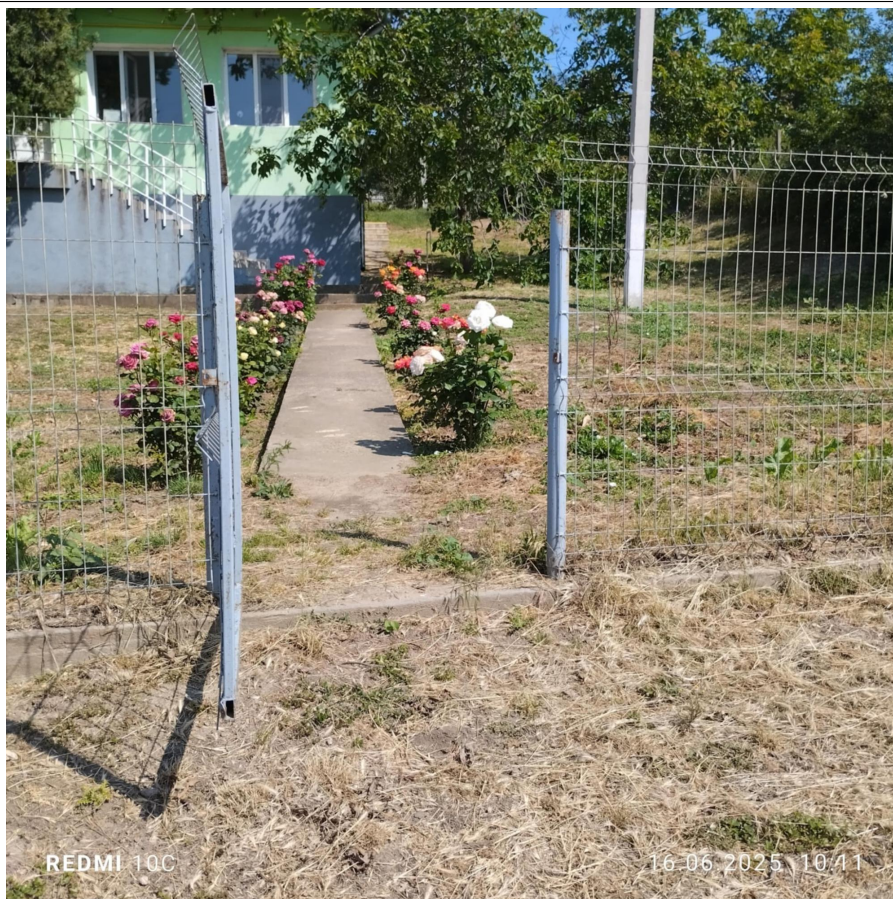
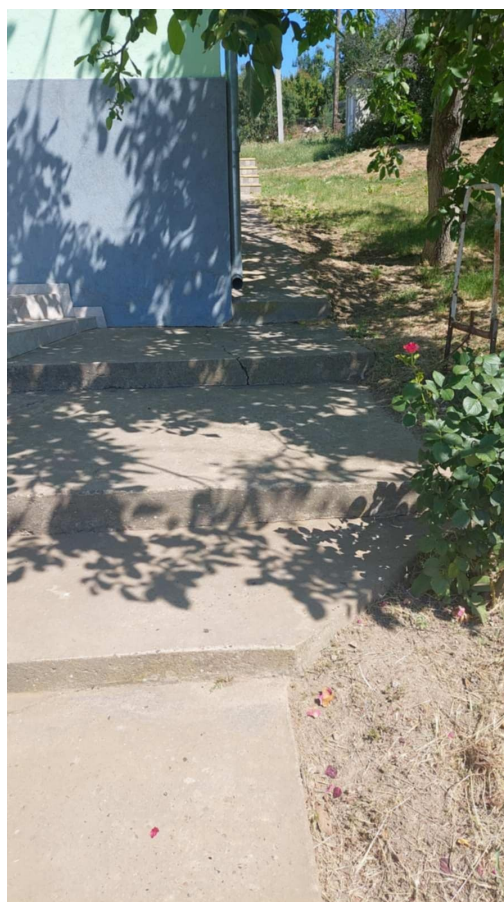
## Galerie - Intrare în clădire

| Poartă intrare: | Da, are lățimea: 50 cm |
| Prag poartă: | Da, are înălțimea: 6 cm |

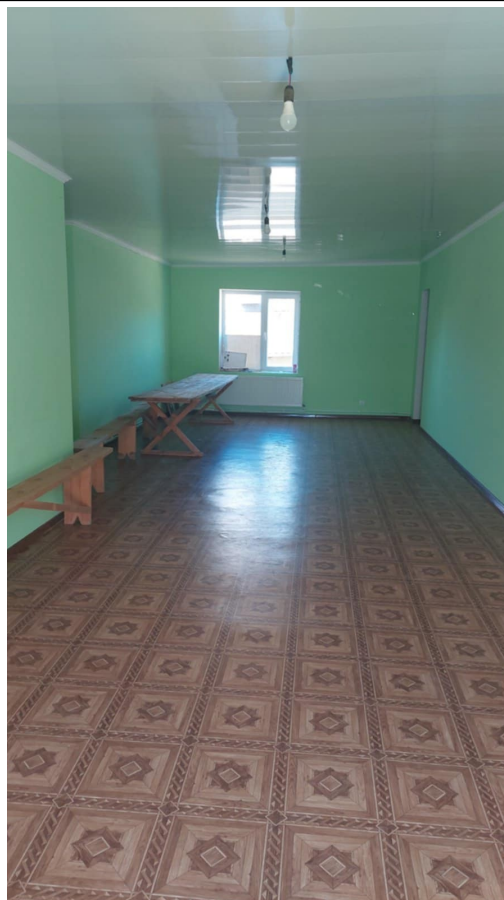
**Galerie - Sala de prestare a serviciului**

În sală este spațiu de manevră pentru un scaun rulant cu diagonala minimă de 140 cm:

Da

Spațiul interior este suficient iluminat:
