# Formular de evaluare a condițiilor de accesibilitate a clădirilor publice

| Categorii | Indicatori | Date colectate |
|---|---|---|
| Localitate, raion: | Viisoara (Stefan voda) | |
| Instituția: | BESV-32/22(Casa de Cultură) | |

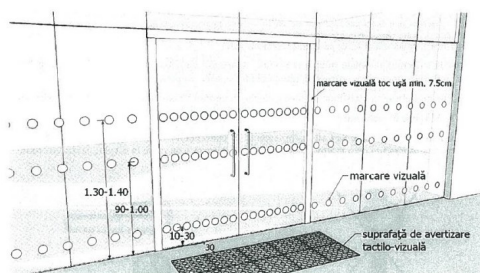
Fig. V.23. – Exemplu de conformare a suprafețelor vitrate în cadrul foi de ușă și realizarea contrastului vizual

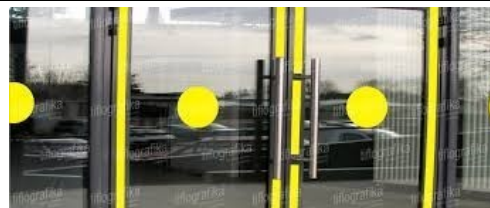
Fig. V.24. – Exemplu de conformare a suprafețelor vitrate în cadrul foi de ușă și realizarea contrastului vizual, atunci când ușa și suprafețele adiacente sunt vitrate

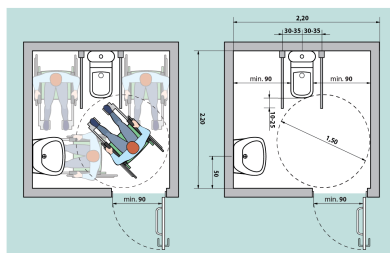
Fig. V.42.a Amenajarea unei cabine WC adaptate - tip A

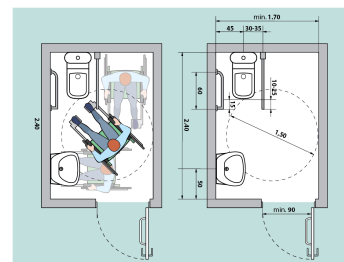
Fig. V.43.a Amenajarea unei cabine WC adaptate - tip B

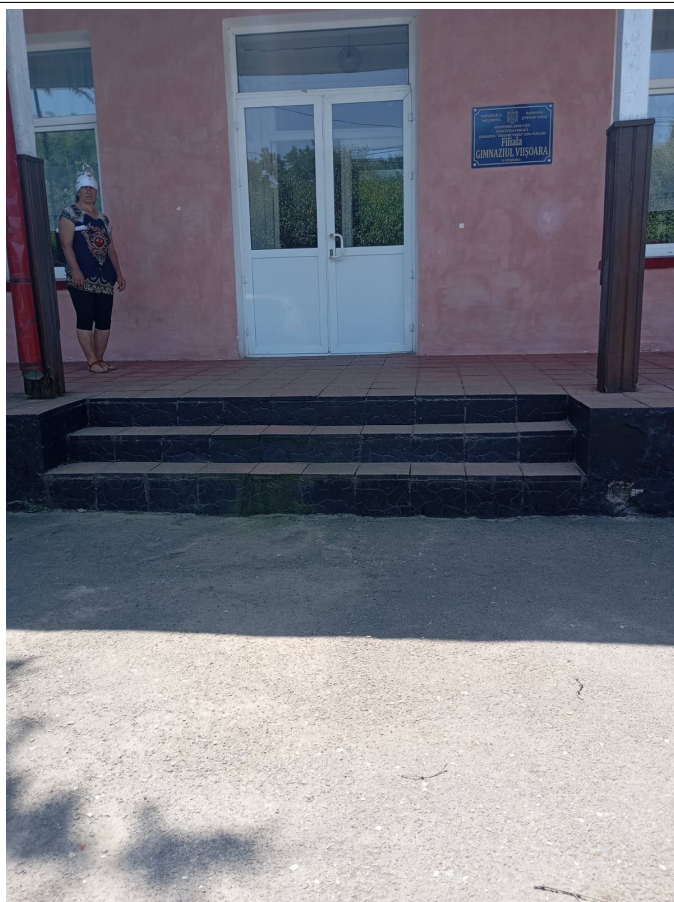
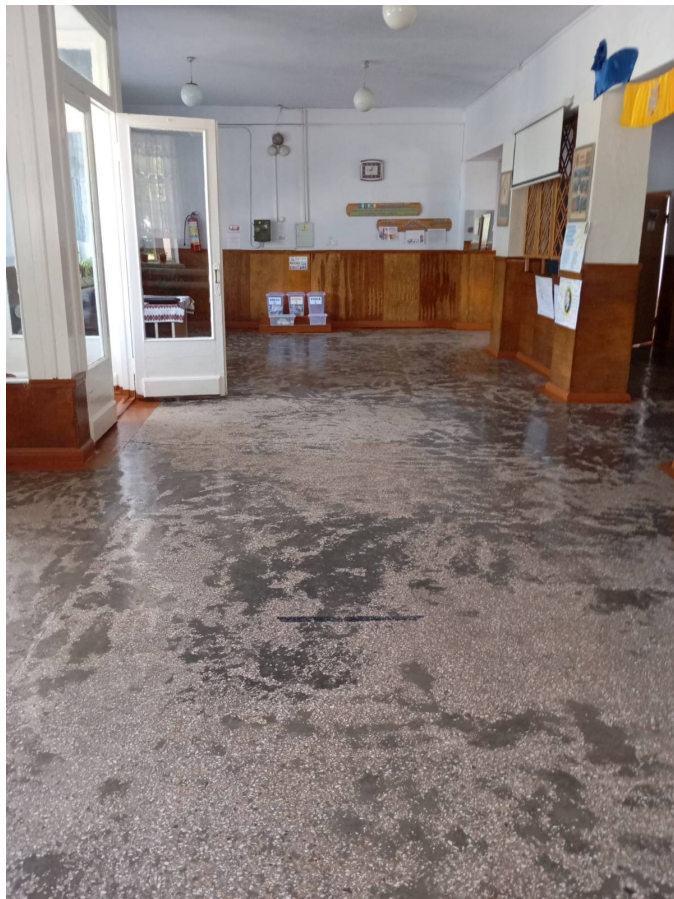
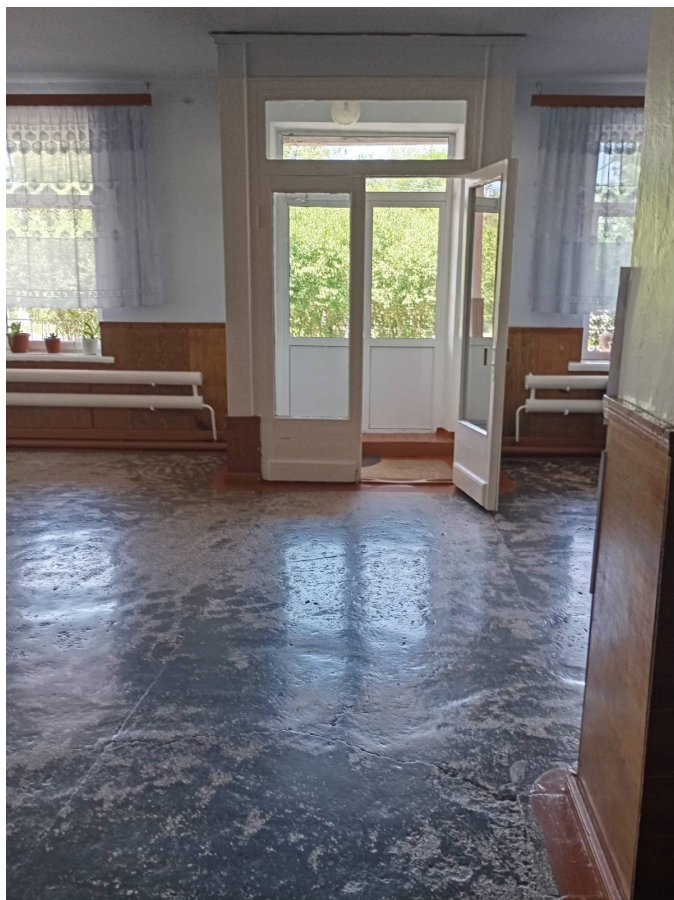
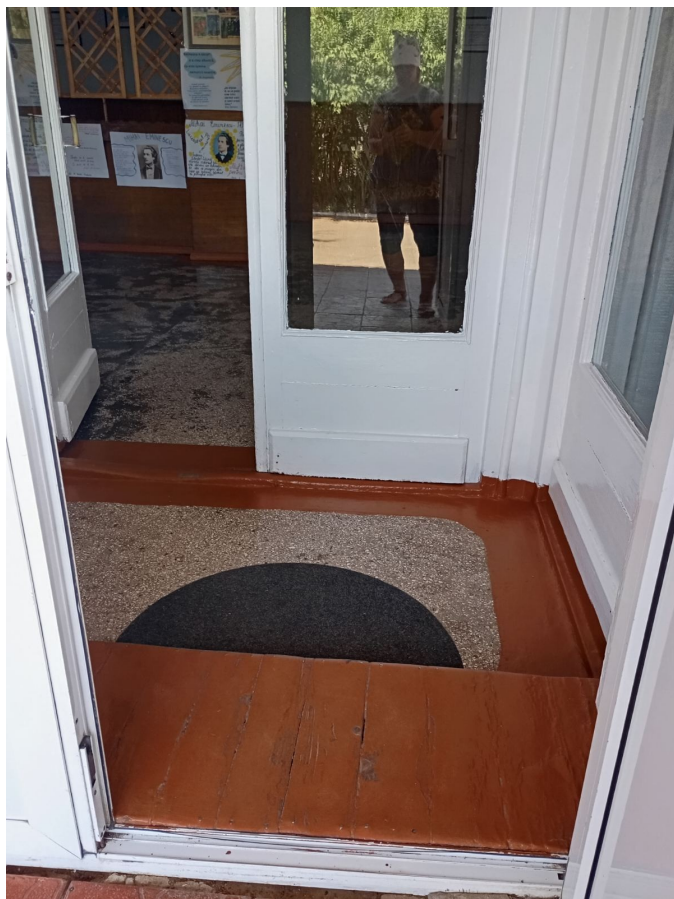
**Galerie - Intrare în clădire**

| Categorii | Indicatori | Date colectate |
|---|---|---|
| | Dimensiuni ușă de intrare: | Dublă: 80 cm + 80 cm<br>Standard: lumina ușii duble trebuie să fie de minim 90 cm<br>Ușa mică din cea dublă se deschide |
| | Prag ușă de intrare: | Un prag cu înălțimea: 6 cm<br>Standard: pragul trebuie să fie de maxim 2 cm |
| | Ușile de la intrare și din interiorul clădirii sunt dotate/marcate corespunzător cu semne contrastante: | Nu<br>Standard: este o diferență de culoare contrastantă (culori închise / culori deschise) între perete și podea |

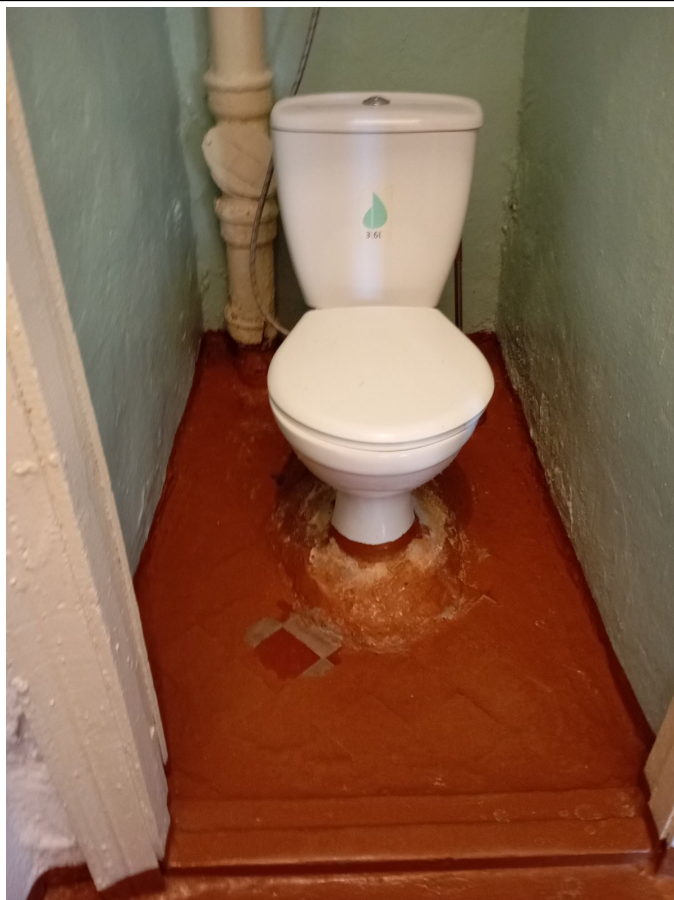
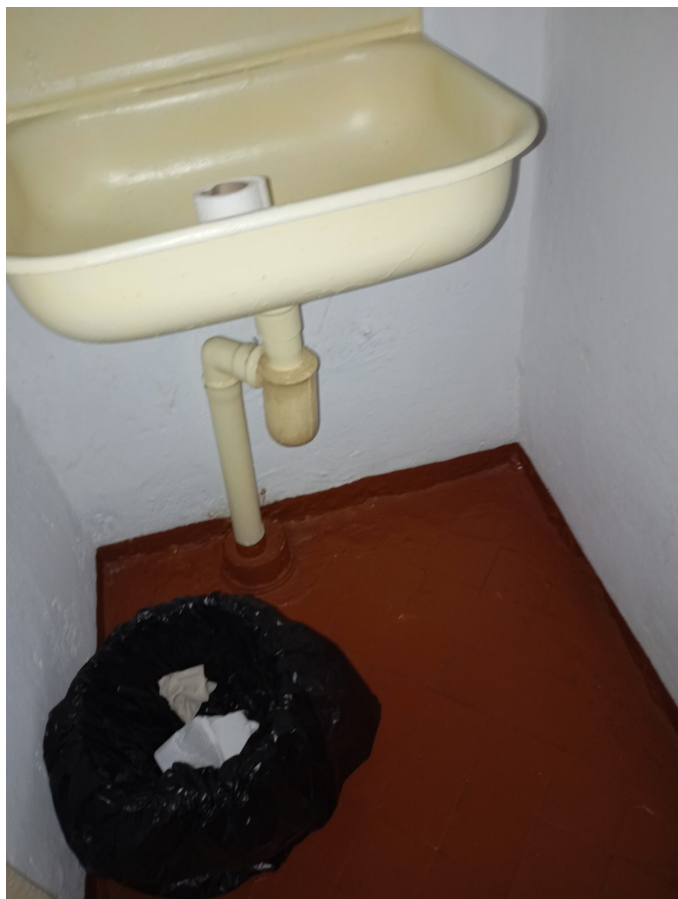
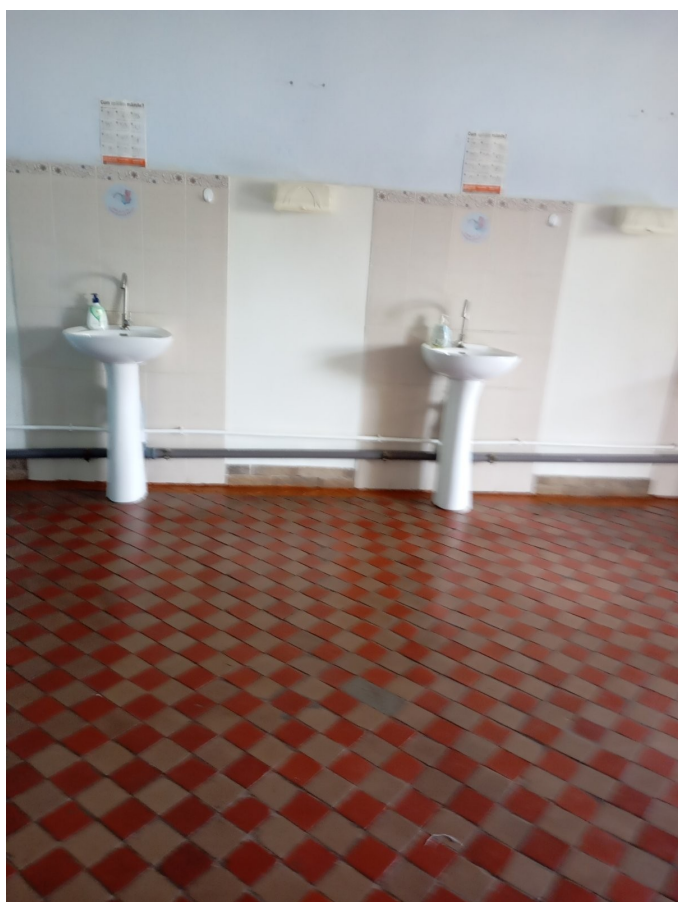
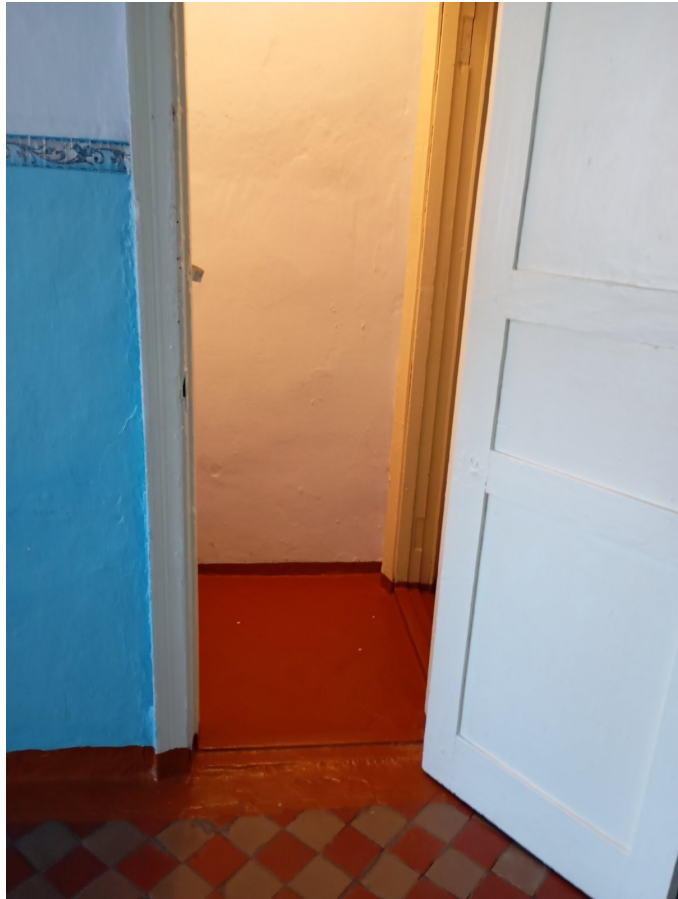
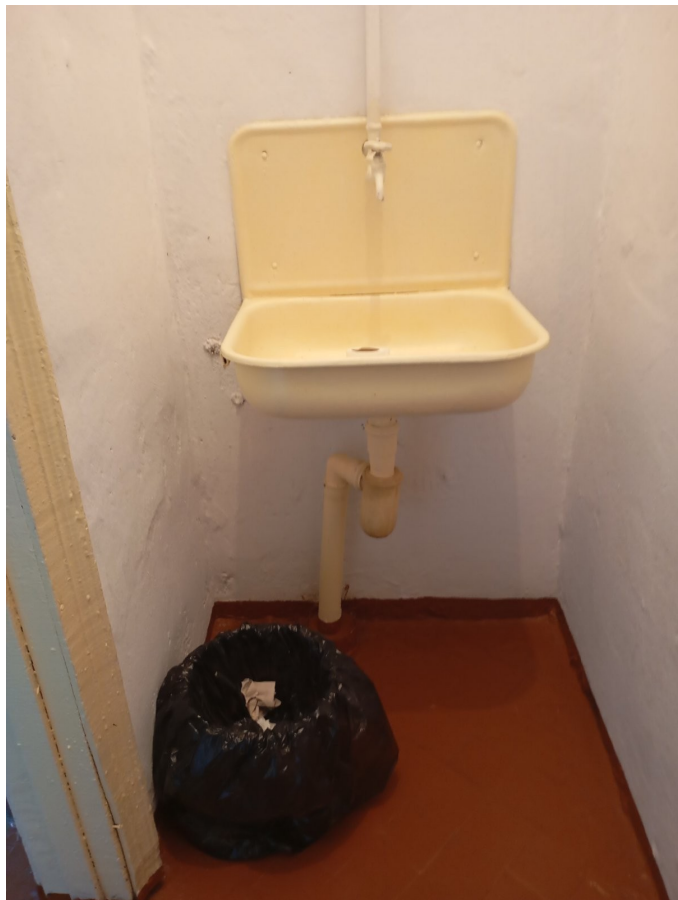
**Galerie - Grup sanitar**

| Categorii | Indicatori | Date colectate |
|---|---|---|
| | Ușa de intrare WC interior, lățime: | 60 cm<br>Standard: ușa trebuie să fie de minim 90 cm |
| | Dimensiuni grup sanitar: | 270 cm x 170 cm<br>Standard: minim 160 x 180 cm |
| | Tipul vasului WC: | Vas wc turcesc |
| | Vasul WC are bare de suport: | Nu |
| | Este spațiu liber sub lavoar: | Nu |
