# Formular de evaluare a condițiilor de accesibilitate a clădirilor publice

| Categorii | Indicatori | Date colectate |
|---|---|---|
| Localitate, raion: | Semeni (Ungheni) | |
| Instituția: | BSEV 35/77 Casa de cultură | |

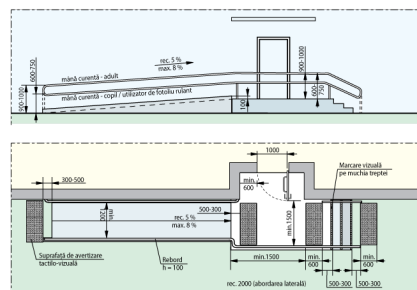
Fig. V.32.b Rampă de acces paralelă cu intrare în clădire

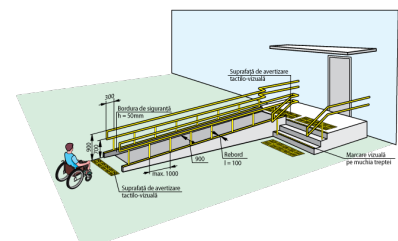
Fig. V.31.a Rampă de acces perpendiculară pe intrare în clădire

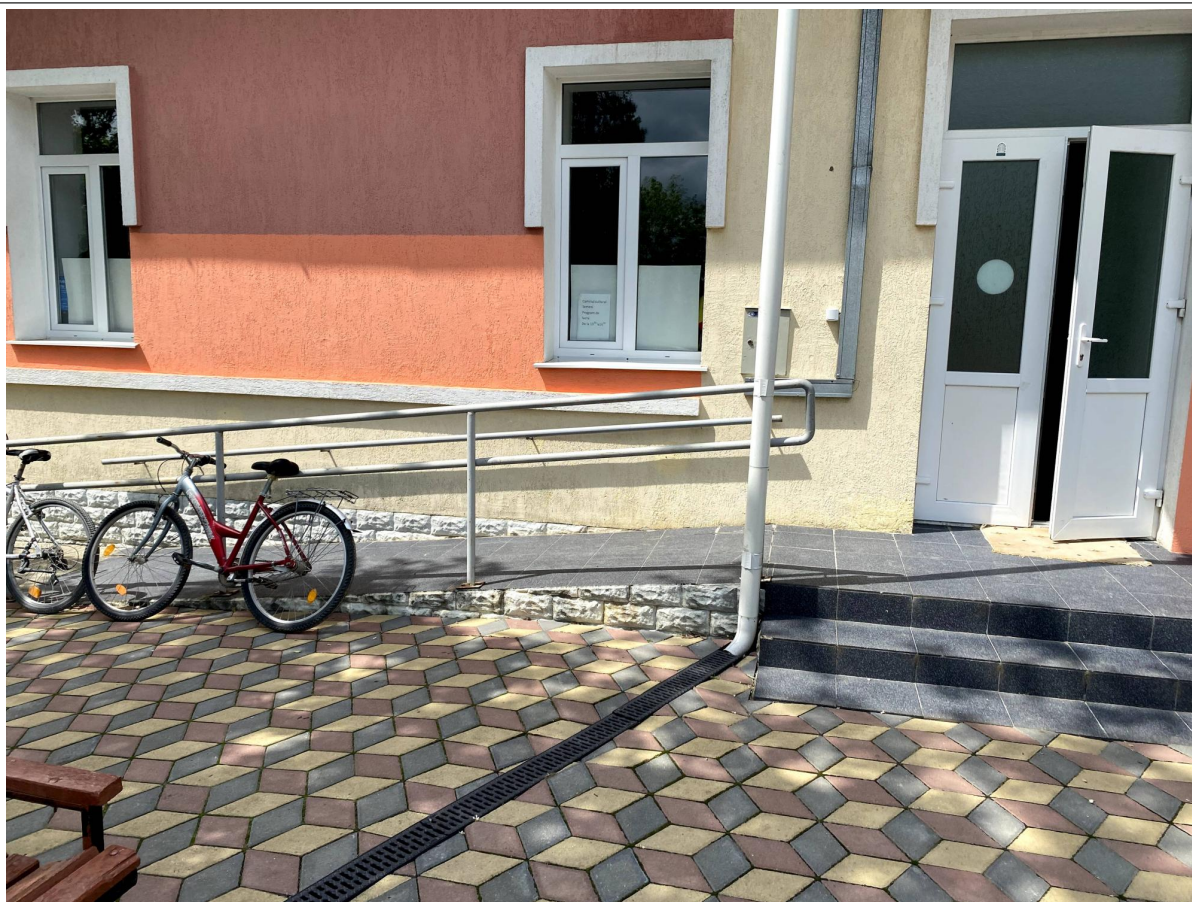
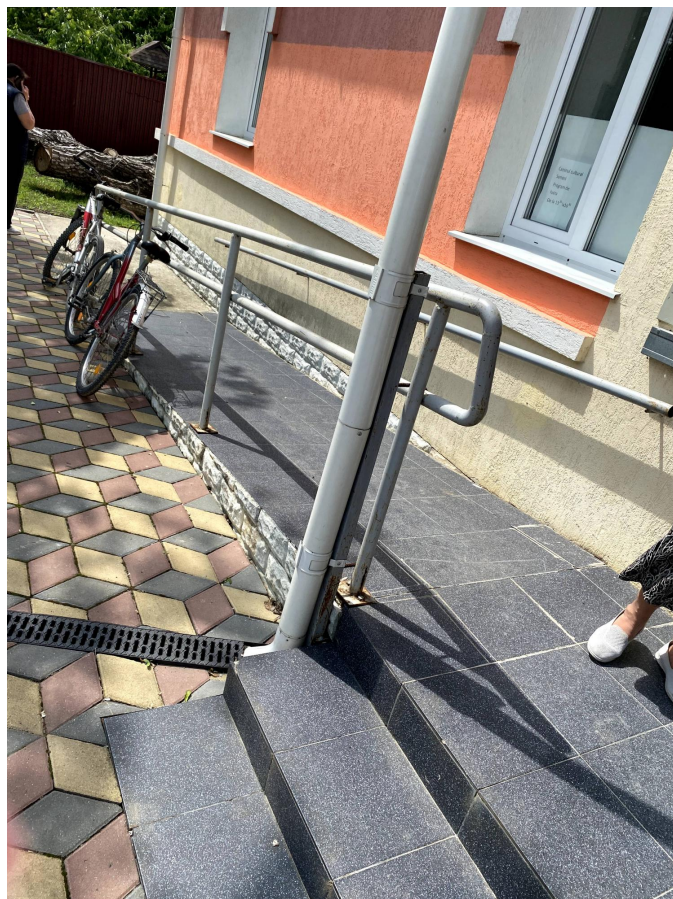
## Galerie - Intrare în clădire

| Categorii | Indicatori | Date colectate |
|---|---|---|
| | La intrare sunt trepte: | Da, 2 trepte , Înălțime totală a treptelor/scărilor (cm)30 cm |
| | Înălțimea pragului ușii (de la nivelul solului până la nivelul superior al pragului): | 30 cm<br>Standard: Se aplica regula de 1:12 |
| | Dacă există trepte, sunt semnalate treptele cu elemente contrastante și/sau tactile: | Nu<br>Standard: prima și ultima treaptă trebuie semnalate în culori contrastante |
| | Lungimea rampei: | 460 cm |
| | Lățimea rampei: | 160 cm |
| | Sunt bare de suport: | Da<br>Bara este doar pe partea da . Barele au două rânduri.<br>Înălțimea barele de jos: 66. Înălțimea barele de sus: 95 . |

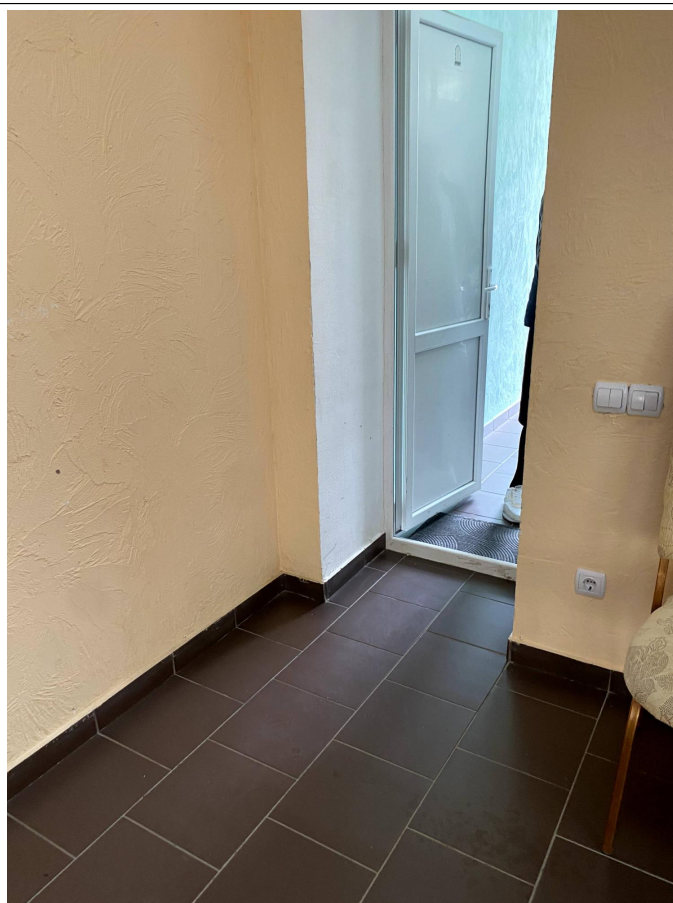
**Galerie - Uși**

| Dimensiuni ușă de intrare: | Dublă: 60 cm + 60 cm<br>Standard: lumina ușii duble trebuie să fie de minim 90 cm<br>Ușa mică din cea dublă se deschide |
| Prag ușă de intrare: | Un prag cu înălțimea: 4 cm<br>Standard: pragul trebuie să fie de maxim 2 cm |

| Categorii | Indicatori | Date colectate |
|---|---|---|
| | Praguri de la ușile de interior: | Prag 1 cu înălțimea: 5 cm<br>Standard: pragul trebuie să fie de maxim 2 cm |

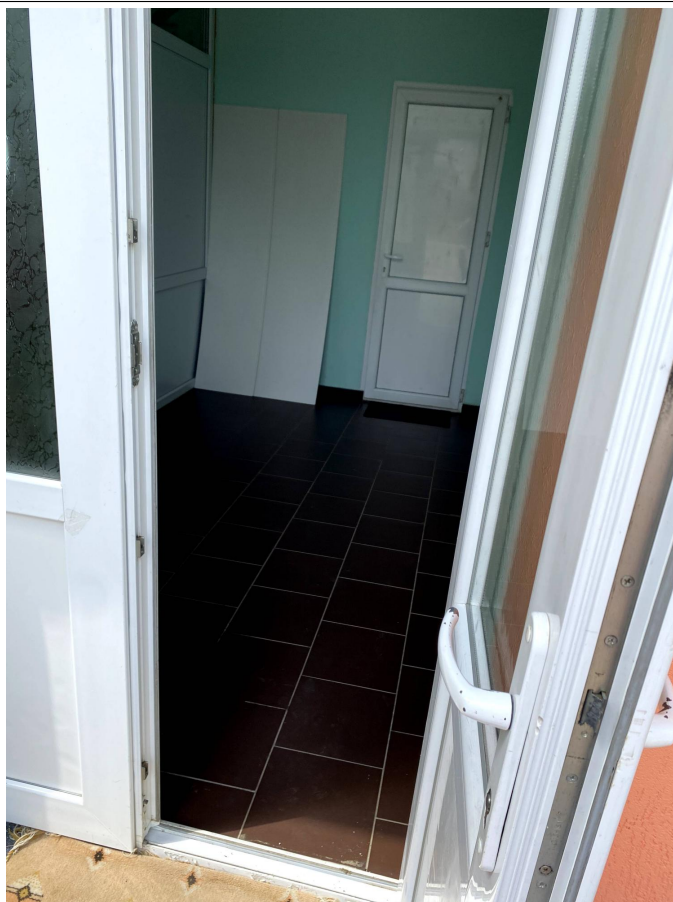
## **Galerie - Coridoare**

| Lățimea coridorului (în cel mai îngust loc) este peste 150 cm? | Da |
| Culori contrastante (este o diferență de culoare contrastantă (culori închise / culori deschise) între perete și podea): | Da |
