# Formular de evaluare a condițiilor de accesibilitate a clădirilor publice

Data: 31-05-2025

| Categorii | Indicatori | Date colectate |
|---|---|---|
| Instituția: | BSEV 35/77 Casa de cultură | |

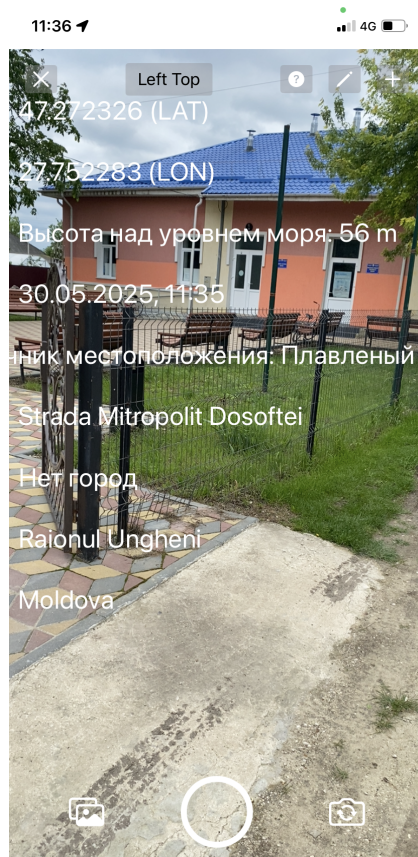
## Galerie - Căi de acces către clădire

| Tip înveliș: | Pământ tasat |
| Drumurile/Căile de acces sunt: | Calitative |
| Trotuare: | Nu |
| Poartă intrare: | Da, are lățimea: 116 cm |

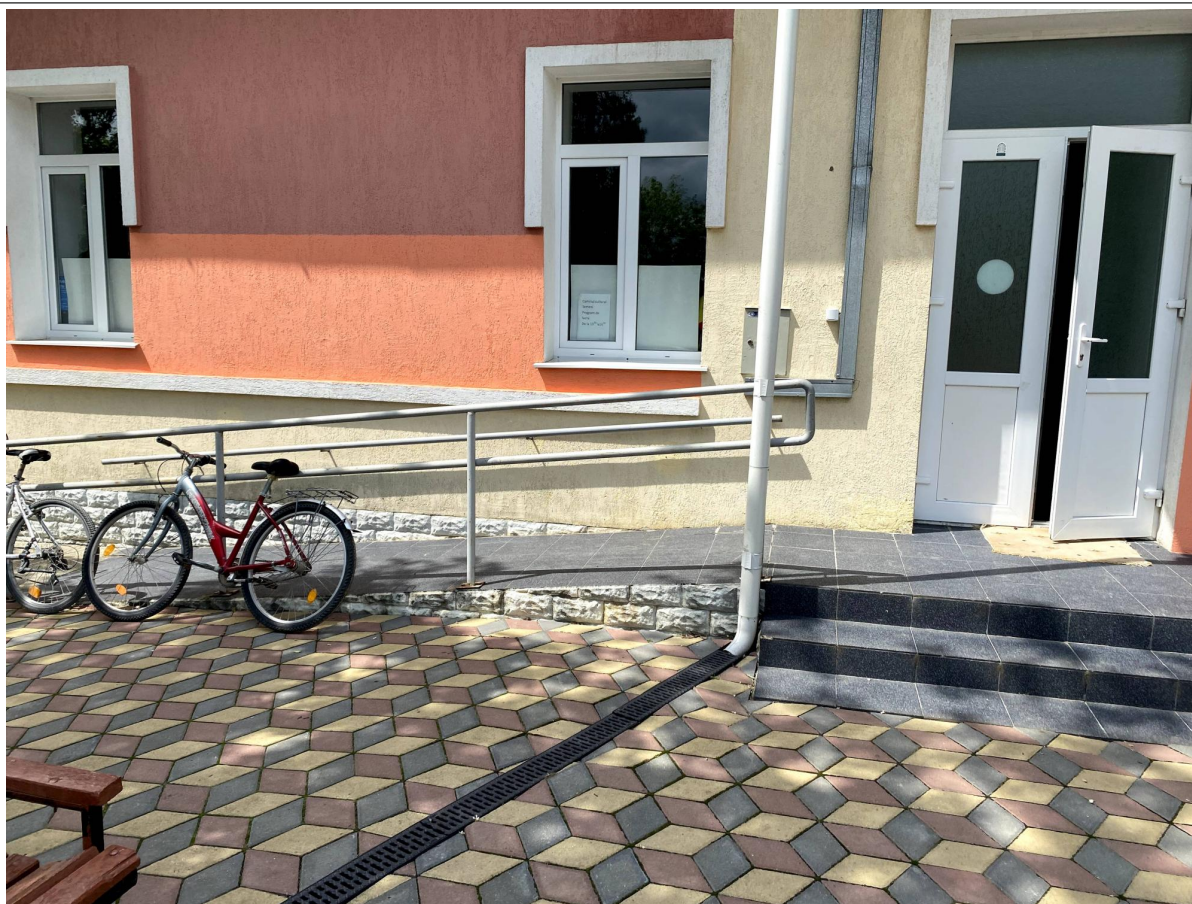
## Galerie - Intrare în clădire

| Categorii | Indicatori | Date colectate |
|---|---|---|
| Intrare în clădire | Intrarea în clădire este la nivelul solului: | Nu |
| | La intrare sunt trepte: | Da, 2 trepte , Înălțime totală a treptelor/scărilor (cm)30 cm |
| | Înălțimea pragului ușii (de la nivelul solului până la nivelul superior al pragului): | 30 cm<br>Standard: Se aplica regula de 1:12 |
| | Dacă există trepte, sunt semnalate treptele cu elemente contrastante și/sau tactile: | Nu<br>Standard: prima și ultima treaptă trebuie semnalate în culori contrastante |
| | Lungimea rampei: | 460 cm |
| | Lățimea rampei: | 160 cm |
| | Sunt bare de suport: | Da<br>Bara este doar pe partea da . Barele au două rânduri.<br>Înălțimea barele de jos: 66. Înălțimea barele de sus: 95 . |

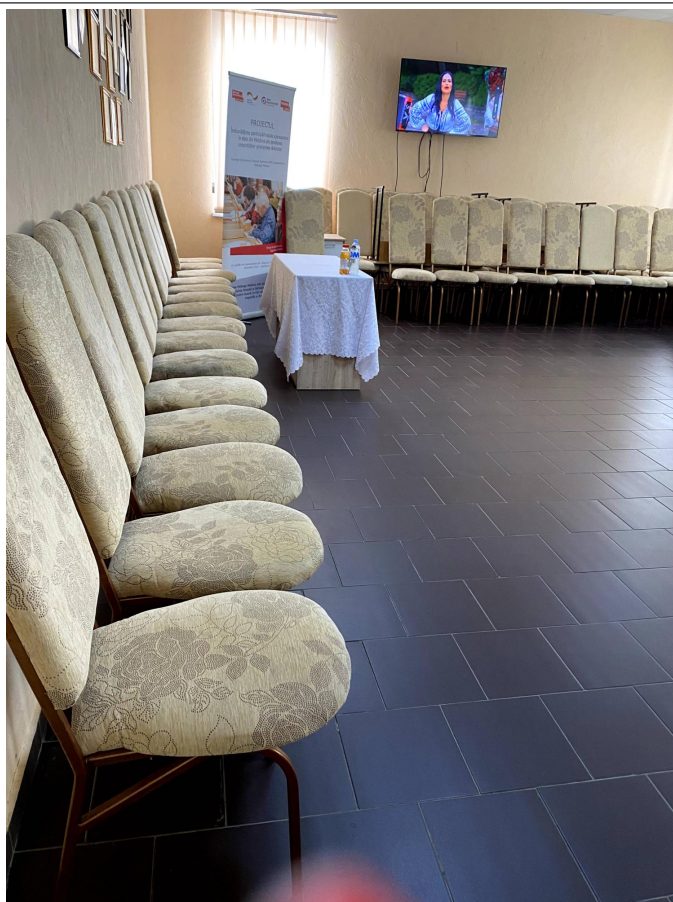
## **Galerie - Sala de prestare a serviciului**

| Este la nivel de: | Parter |
| În sală este spațiu de manevră pentru un scaun rulant cu diagonala minimă de 140 cm: | Da |
| Culori contrastante pentru sală: | Da<br>Standard: este o diferență de culoare contrastantă (culori închise / culori deschise) între perete și podea |
