# Formular de evaluare a condițiilor de accesibilitate a clădirilor publice

| Categorii | Indicatori | Date colectate |
|---|---|---|
| Localitate, raion: | Drojdieni (Nisporeni) | |
| Instituția: | BESV 23/35 (căminul cultural) | |

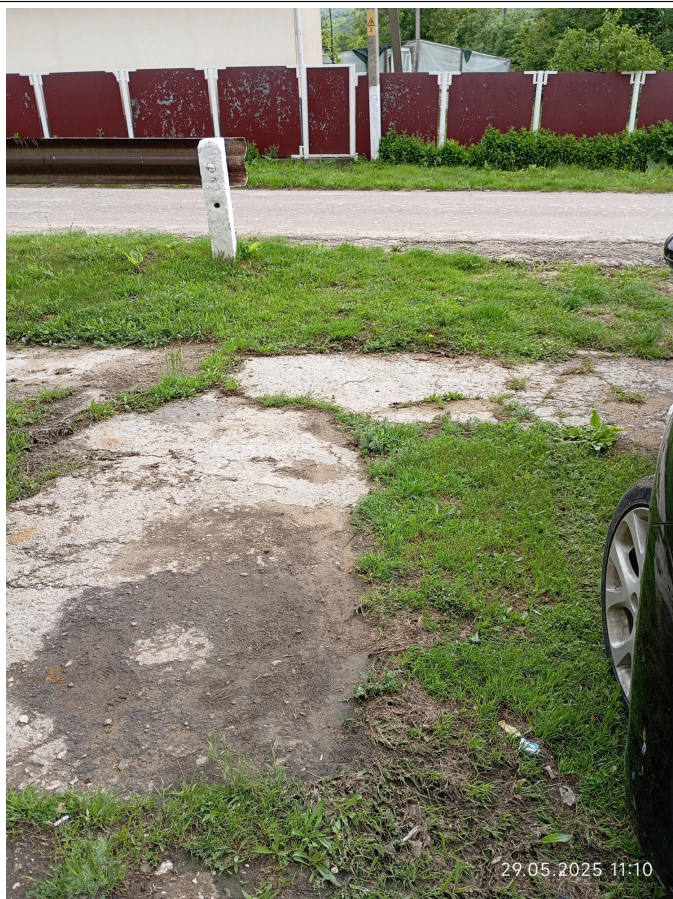
## Galerie - Căi de acces către clădire

| Tip înveliș: | asfalt calitativ + pământ tasat |
| Drumurile/Căile de acces sunt: | Calitative |
| Nivel: | Înclinat în coborâș |

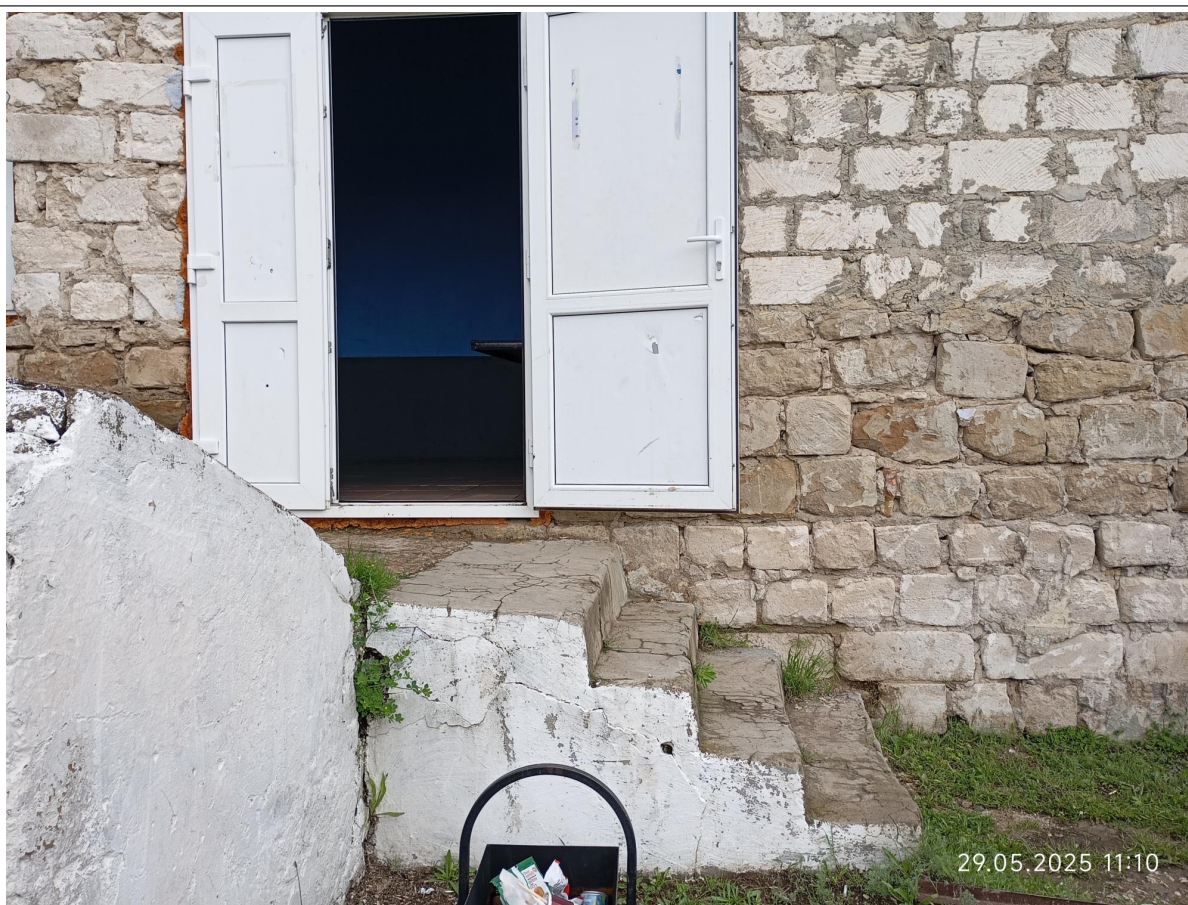
## Galerie - Intrare în clădire

| Categorii | Indicatori | Date colectate |
|---|---|---|
| | Prag ușă de intrare: | Un prag cu înălțimea: 17 cm<br>Standard: pragul trebuie să fie de maxim 2 cm |

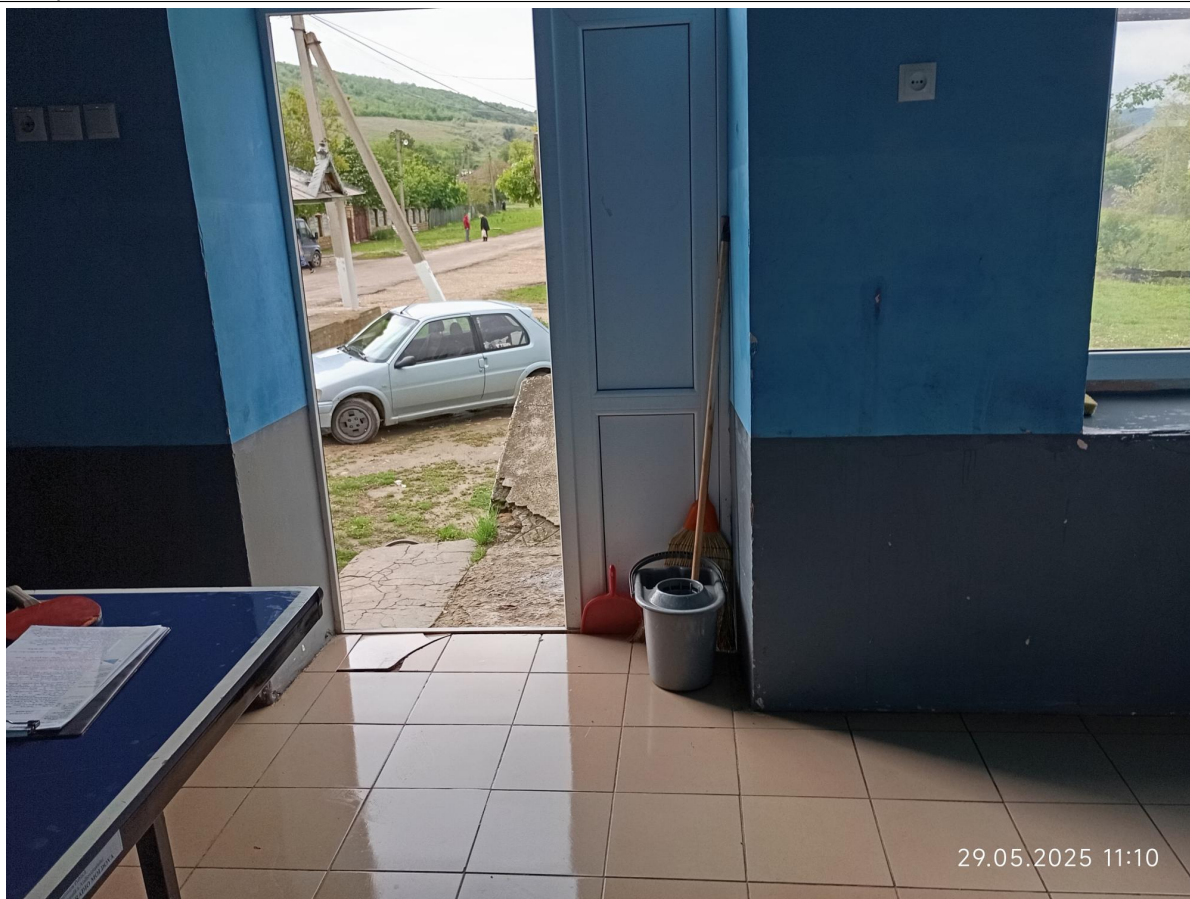
## Galerie - Uși

| Categorii | Indicatori | Date colectate |
|---|---|---|
| | Dimensiuni ușă de intrare: | Dublă: 77 cm + 51 cm<br>Standard: lumina ușii duble trebuie să fie de minim 90 cm<br>Ușa mică din cea dublă se deschide |
| | Ușile de la intrare și din interiorul clădirii sunt dotate/marcate corespunzător cu semne contrastante: | Nu<br>Standard: este o diferență de culoare contrastantă (culori închise / culori deschise) între perete și podea |
