# Formular de evaluare a condițiilor de accesibilitate a clădirilor publice

Data: 29-05-2025

| Categorii | Indicatori | Date colectate |
|---|---|---|
| Instituția: | BESV 23/9 (casa de culyură) | |

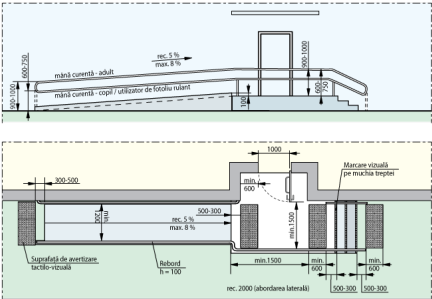
Fig. V.32.b Rampă de acces paralelă cu intrare în clădire

| Intrarea în clădire este la nivelul solului: | Da |
| Ușa se deschide în interior sau exterior: | Exterior |

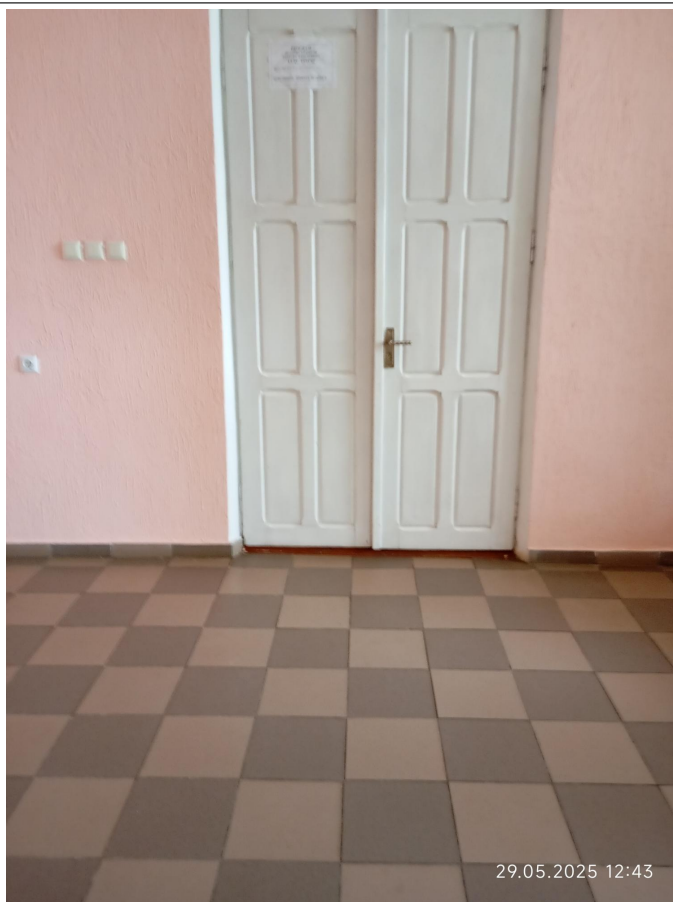
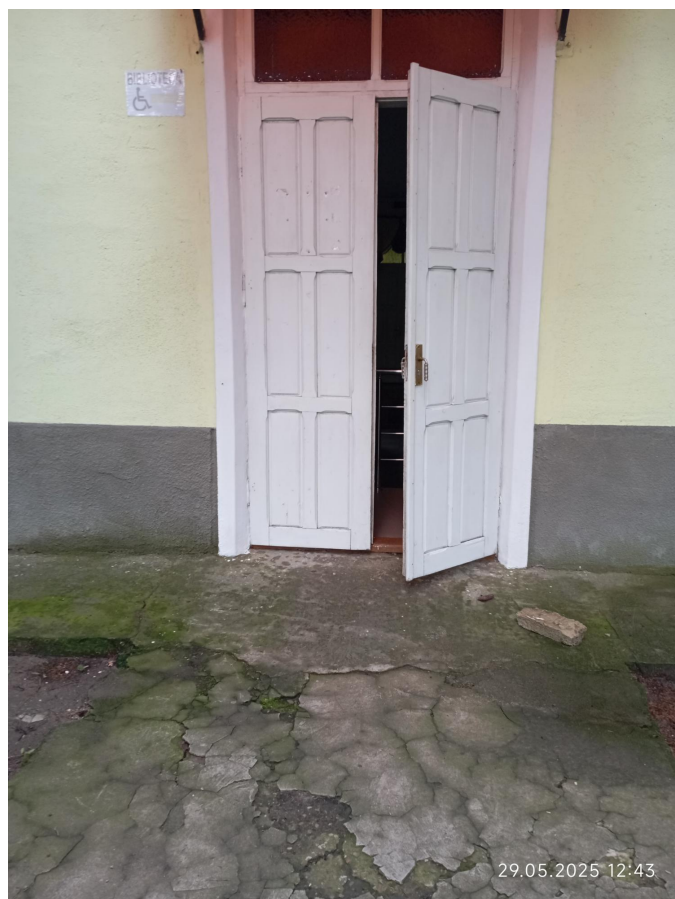
## Galerie - Uși

| Dimensiuni ușă de intrare: | Dublă: 65 cm + 65 cm<br>Standard: lumina ușii duble trebuie să fie de minim 90 cm<br>Ușa mică din cea dublă se deschide |
| Prag ușă de intrare: | Un prag cu înălțimea: 6 cm<br>Standard: pragul trebuie să fie de maxim 2 cm |
| Praguri de la ușile de interior: | Prag 1 cu înălțimea: 7 cm<br>Standard: pragul trebuie să fie de maxim 2 cm |

| Categorii | Indicatori | Date colectate |
|---|---|---|
| | Ușile de la intrare și din interiorul clădirii sunt dotate/marcate corespunzător cu semne contrastante: | Nu<br>Standard: este o diferență de culoare contrastantă (culori închise / culori deschise) între perete și podea |

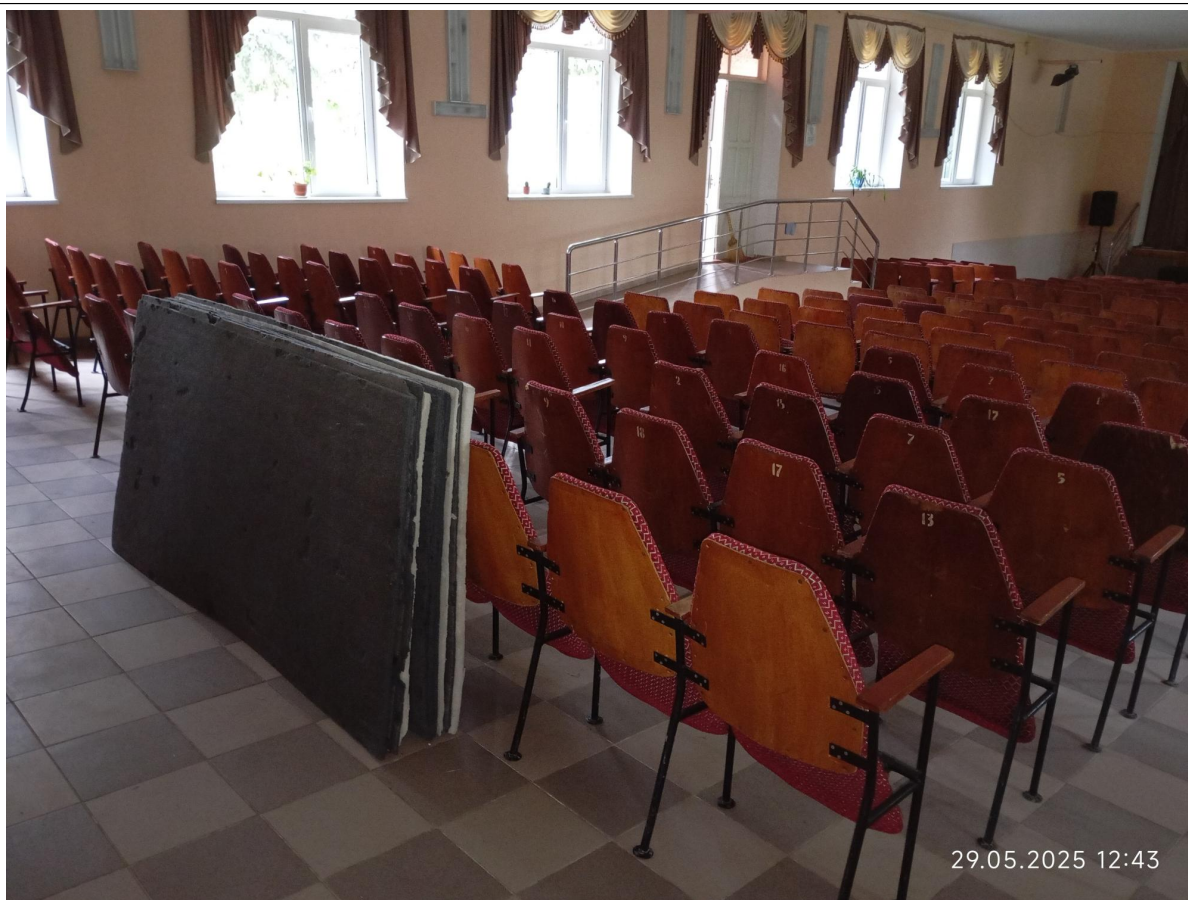
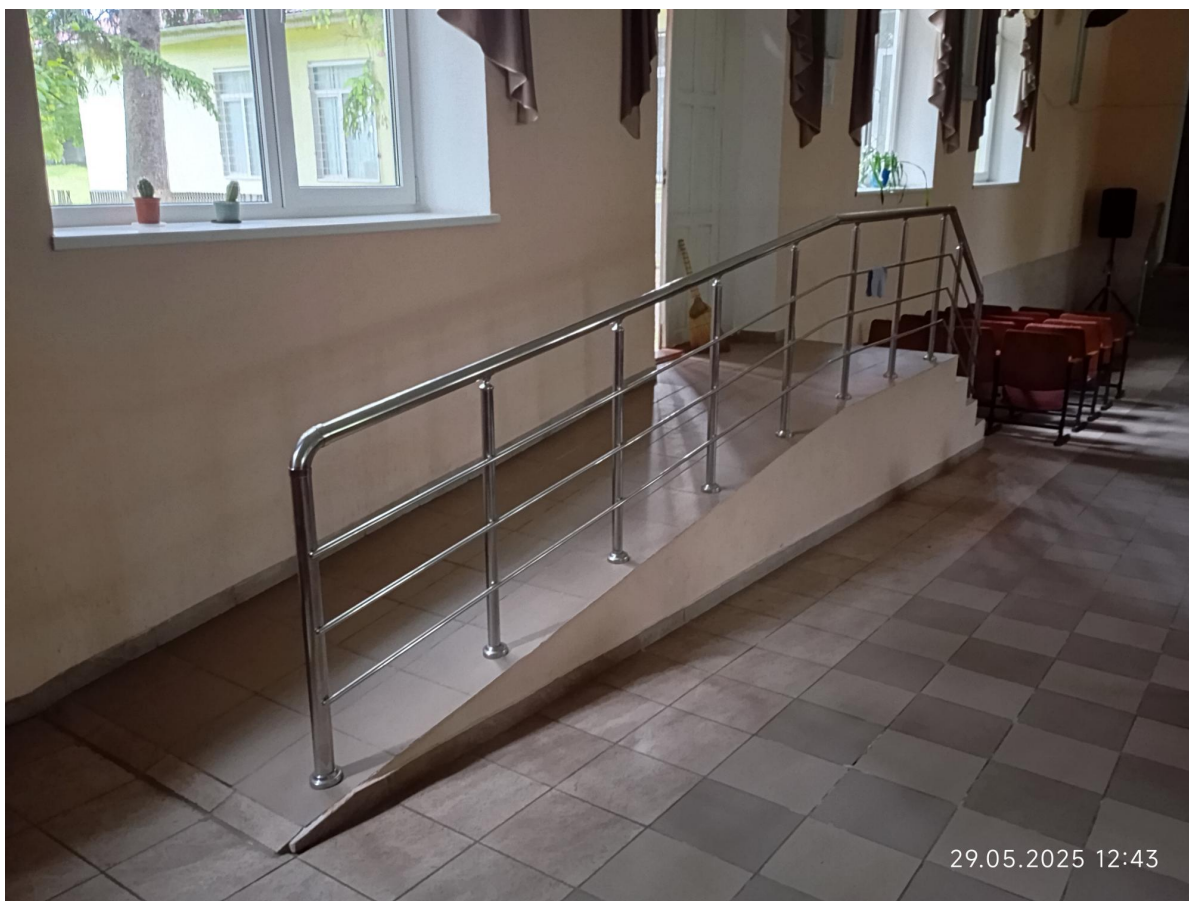
### Galerie - Coridoare

| Trepte: | Da , 4 trepte , înălțimea:80 cm |
| Lungimea rampei: | 475 cm |
| Lățimea rampei: | 105 cm |
| Sunt bare de suport: | Nu |
| Rampa are bară de siguranță: (din țeavă sau beton, la H = 5-10 cm) | Nu |
| Bariere/obstacole: | Da , sunt scaune |
| Culori contrastante (este o diferență de culoare contrastantă (culori închise / culori deschise) între perete și podea): | Nu |

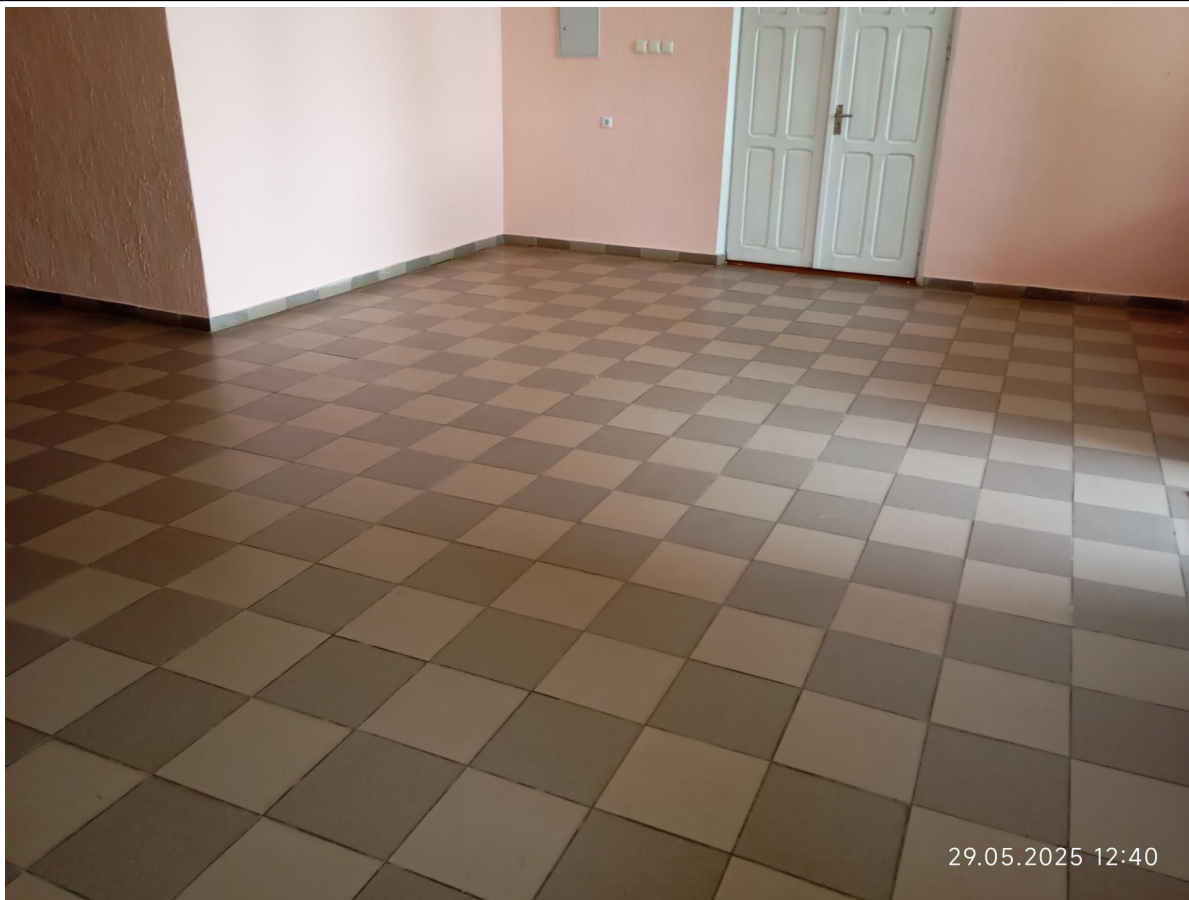
**Galerie - Sala de prestare a serviciului**

| Categorii | Indicatori | Date colectate |
|---|---|---|
| Este la nivel de: | Parter | |
| | În sală este spațiu de manevră pentru un scaun rulant cu diagonala minimă de 140 cm: | Da |
| | Culori contrastante pentru sală: | Nu |
