# Formular de evaluare a condițiilor de accesibilitate a clădirilor publice

| Categorii | Indicatori | Date colectate |
|---|---|---|
| Localitate, raion: | Talmaza (Stefan voda) | |
| Instituția: | BESV-32/29(Casa de Cultură) | |

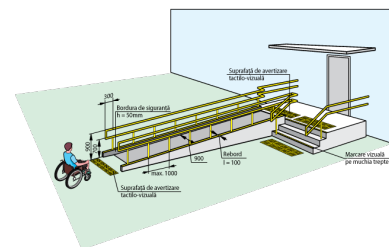
Fig. V.31.a Rampă de acces perpendiculară pe intrarea în clădire

| Există rampă de acces: | Nu |

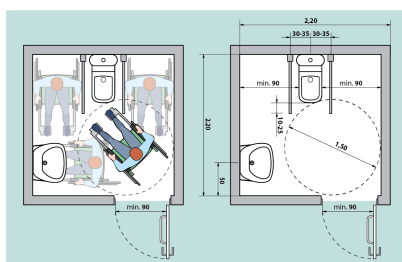
Fig. V.42a Amenajarea unei cabine WC adaptate - tip A

| Categorii | Indicatori | Date colectate |
|---|---|---|
| | Dimensiuni cabină WC: | 150 cm x 100 cm<br>Standard: minim 160 x 180 cm |
| | Vasul WC are bare de suport: | Nu |

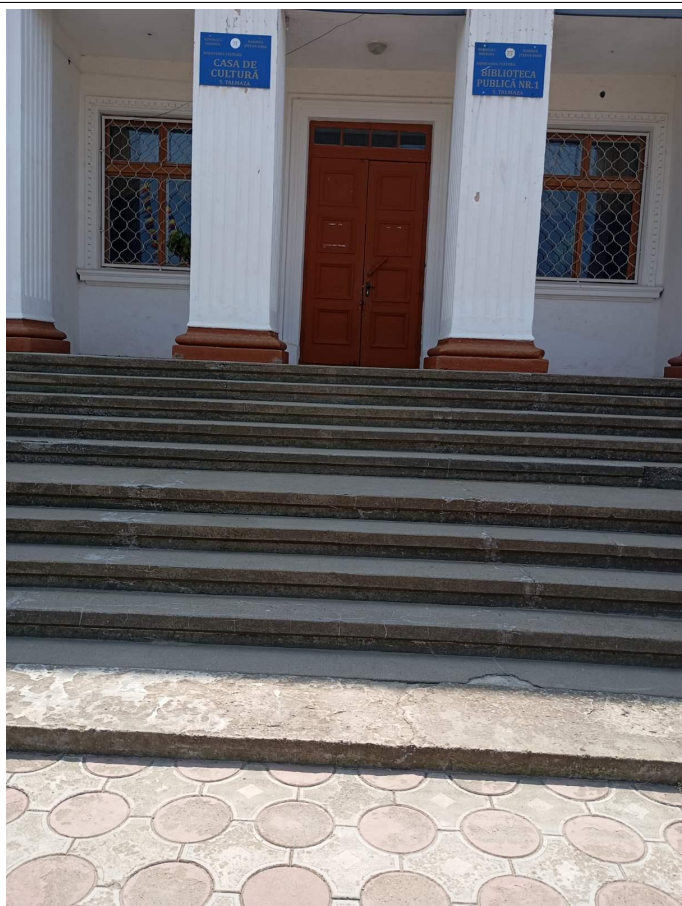
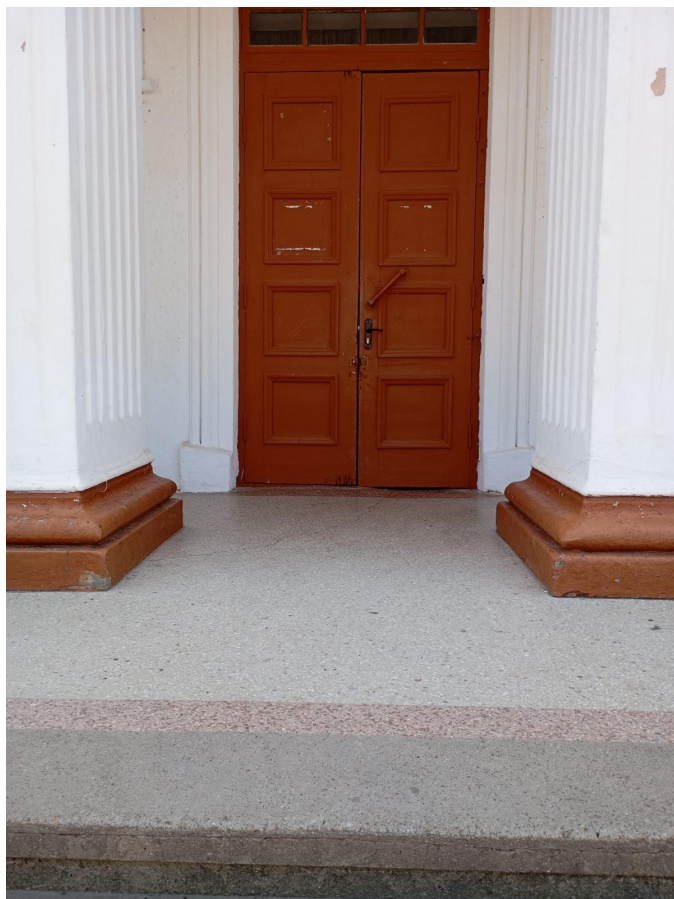
**Galerie - Intrare în clădire**

| La intrare sunt trepte: | Da, 10 trepte , Înălțime totală a treptelor/scărilor (cm)120 cm |

| Dimensiuni ușă de intrare: | Dublă: 80 cm + 55 cm<br>Standard: lumina ușii duble trebuie să fie de minim 90 cm<br>Ușa mică din cea dublă este blocată |

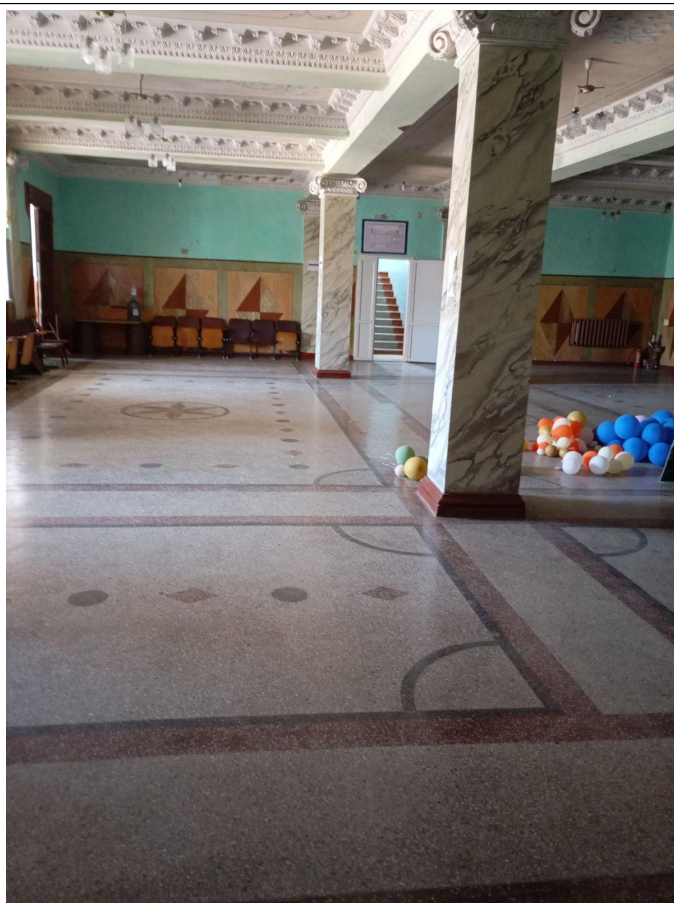
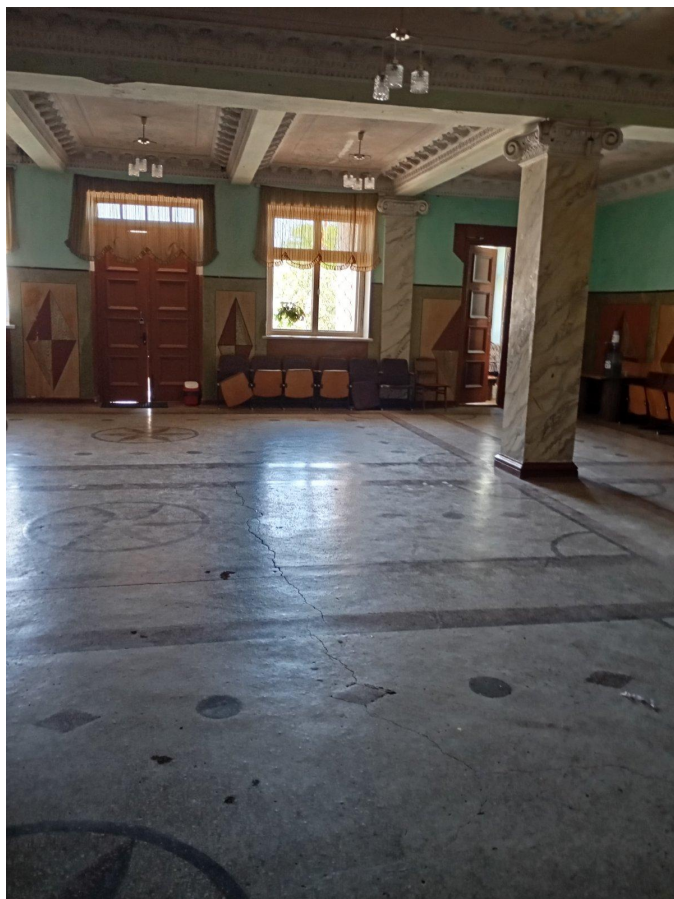
**Galerie - Sala de prestare a serviciului**

| Bariere/obstacole: | Da . De tipul: piloni |
| Spațiul interior este suficient iluminat: | Nu |
