# Formular de evaluare a condițiilor de accesibilitate a clădirilor publice

| Categorii | Indicatori | Date colectate |
|---|---|---|
| Instituția: | BESV 20/02 (gimnaziul „Mihai Viteazul”) | |
| Tipul instituției: | Instituție educațională | |

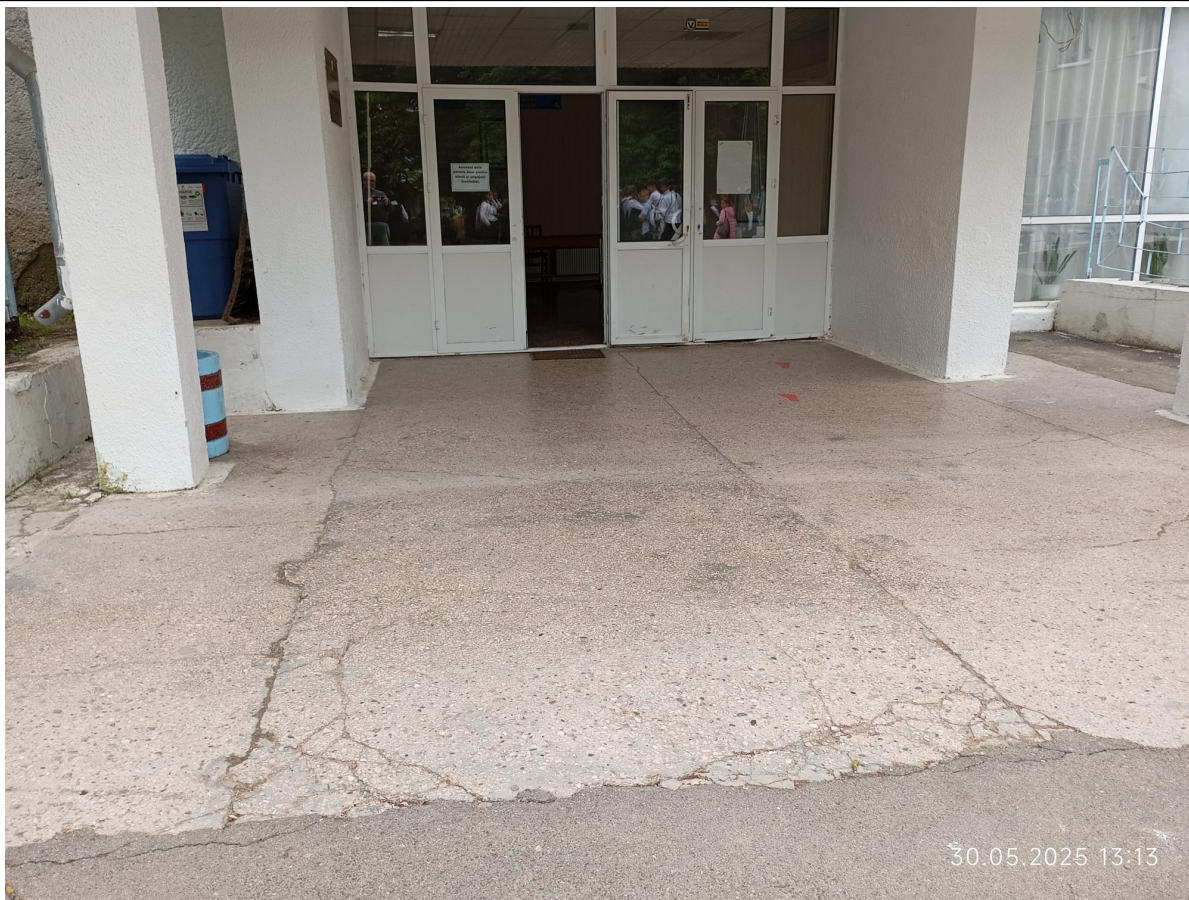
#### Galerie - Intrare în clădire

| Intrarea în clădire este la nivelul solului: | Da |
| Ușa se deschide în interior sau exterior: | Exterior |

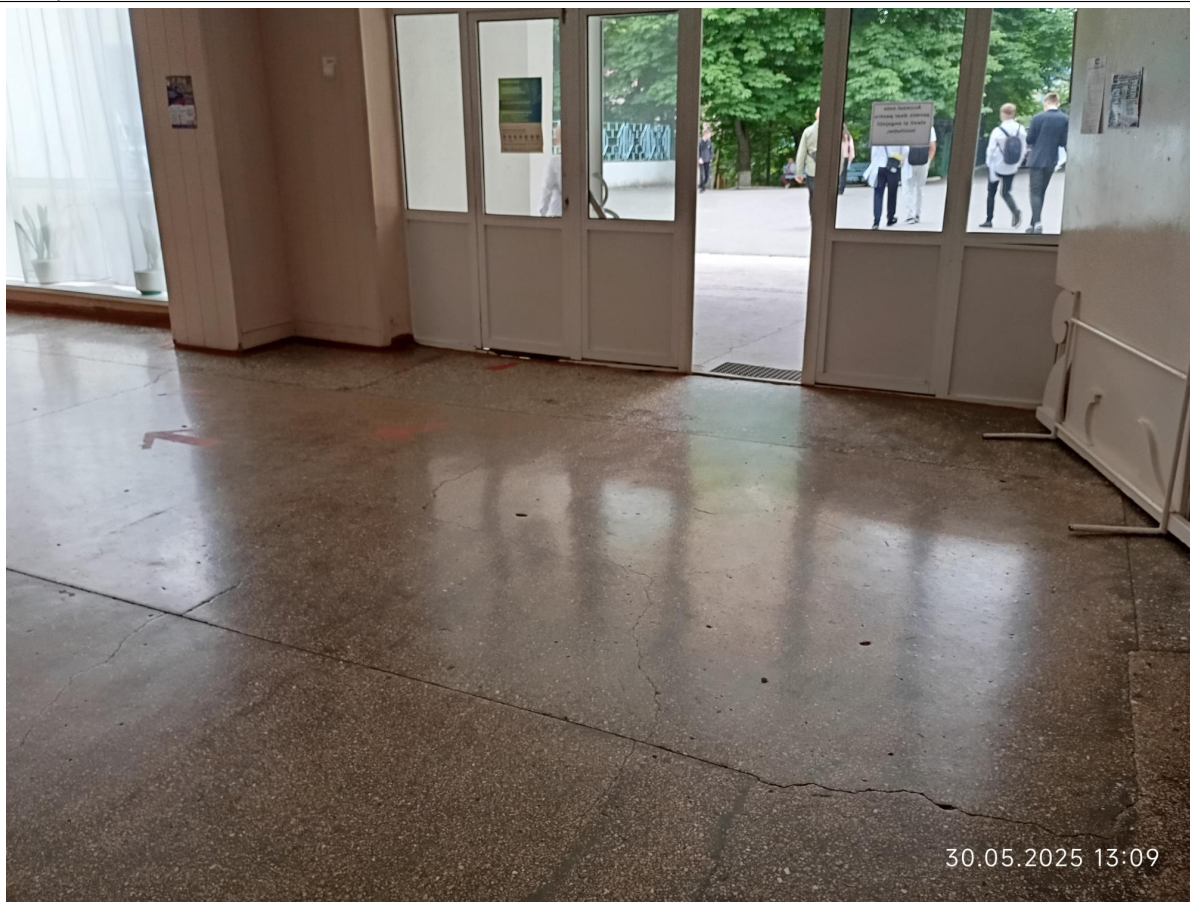
## Galerie - Uși

| Dimensiuni ușă de intrare: | Dublă: 70 cm + 70 cm<br>Standard: lumina ușii duble trebuie să fie de minim 90 cm<br>Ușa mică din cea dublă se deschide |
| Ușile de la intrare și din interiorul clădirii sunt dotate/marcate corespunzător cu semne contrastante: | Nu<br>Standard: este o diferență de culoare contrastantă (culori închise / culori deschise) între perete și podea |
