# Formular de evaluare a condițiilor de accesibilitate a clădirilor publice

| Categorii | Indicatori | Date colectate |
|---|---|---|
| Localitate, raion: | Saratica veche (Leova) | |
| Instituția: | BESV-22/42 (GRĂDINIȚA DE COPII) | |

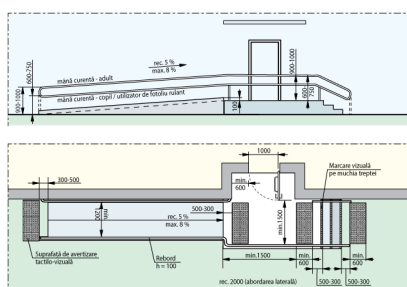
Fig. V.32.b Rampă de acces paralelă cu intrare în clădire

| Există rampă de acces: | Nu |

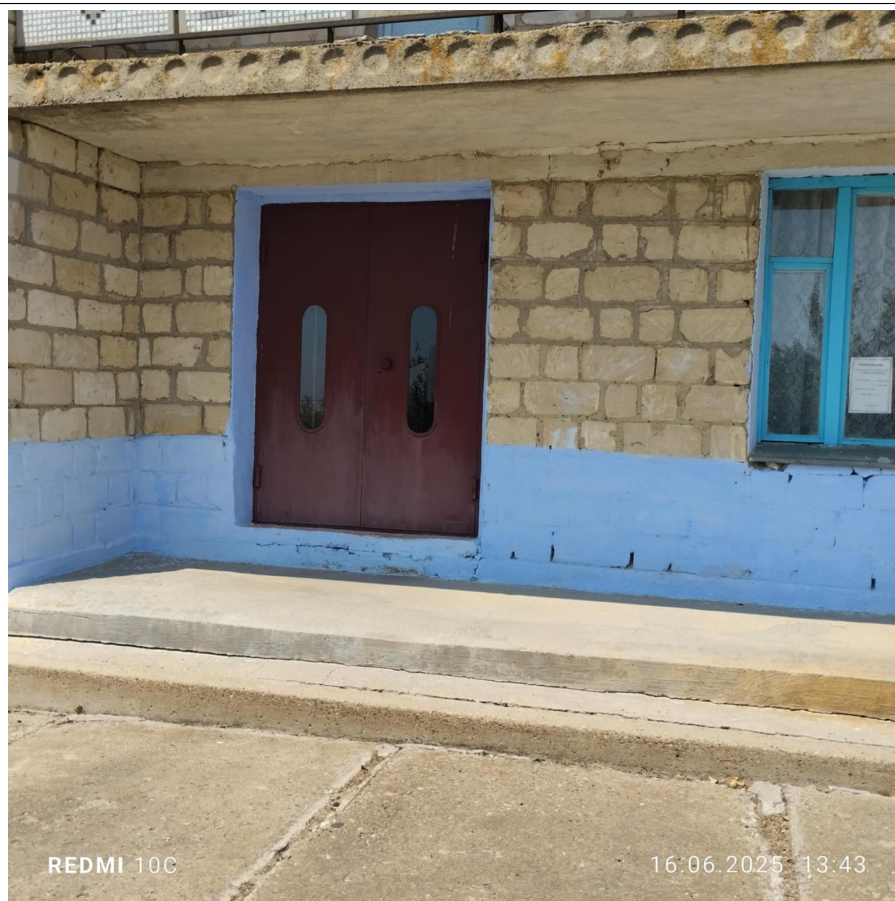
## Galerie - Uși

| Prag ușă de intrare: | Un prag cu înălțimea: 19 cm<br>Standard: pragul trebuie să fie de maxim 2 cm |

| Categorii | Indicatori | Date colectate |
|---|---|---|
| | Ușile de la intrare și din interiorul clădirii sunt dotate/marcate corespunzător cu semne contrastante: | Nu<br>Standard: este o diferență de culoare contrastantă (culori închise / culori deschise) între perete și podea |
