# Formular de evaluare a condițiilor de accesibilitate a clădirilor publice

Data: **10-06-2025**

Echipa de evaluare: **Asociația pentru Combaterea Izolării Informaționale "ECOU", Monitor de accesibilitate**

| Categorii | Indicatori | Date colectate |
|---|---|---|
| Instituția: | BESV Gotești nr. 8/27, Grădinița de copii nr. 1 | |

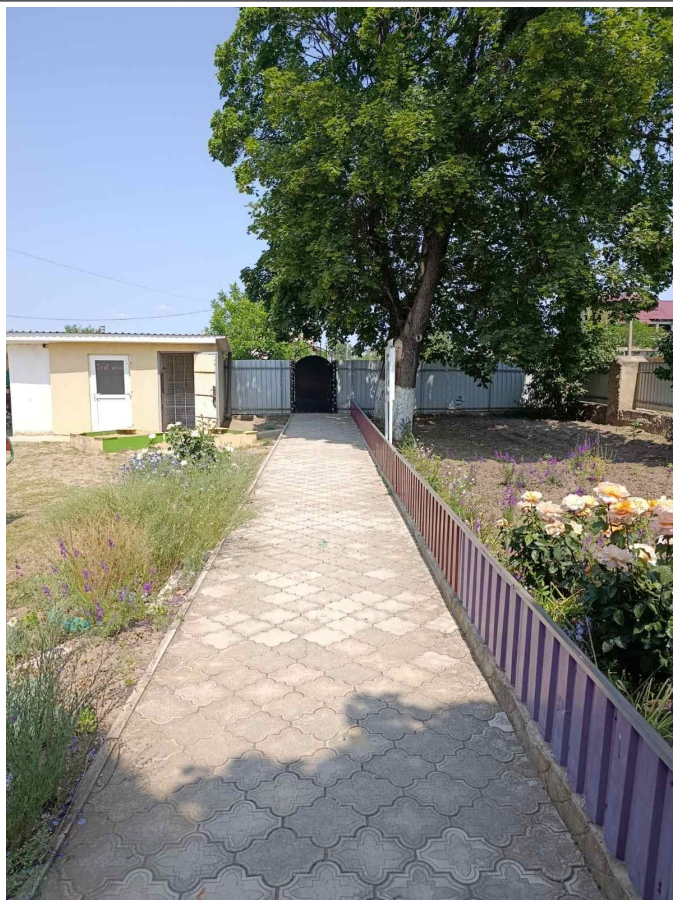
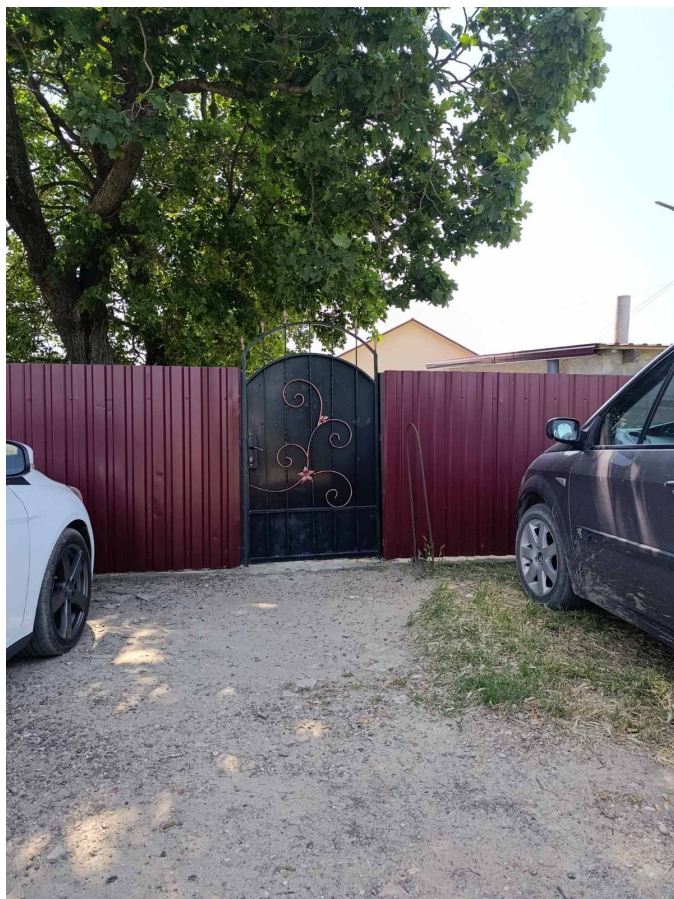
## Galerie - Căi de acces către clădire

| Tip înveliș: | Asfalt |
| Drumurile/Căile de acces sunt: | Deteriorate |
| Poartă intrare: | Da, are lățimea: 100 cm |
| Prag poartă: | Da, are înălțimea: 4 cm |

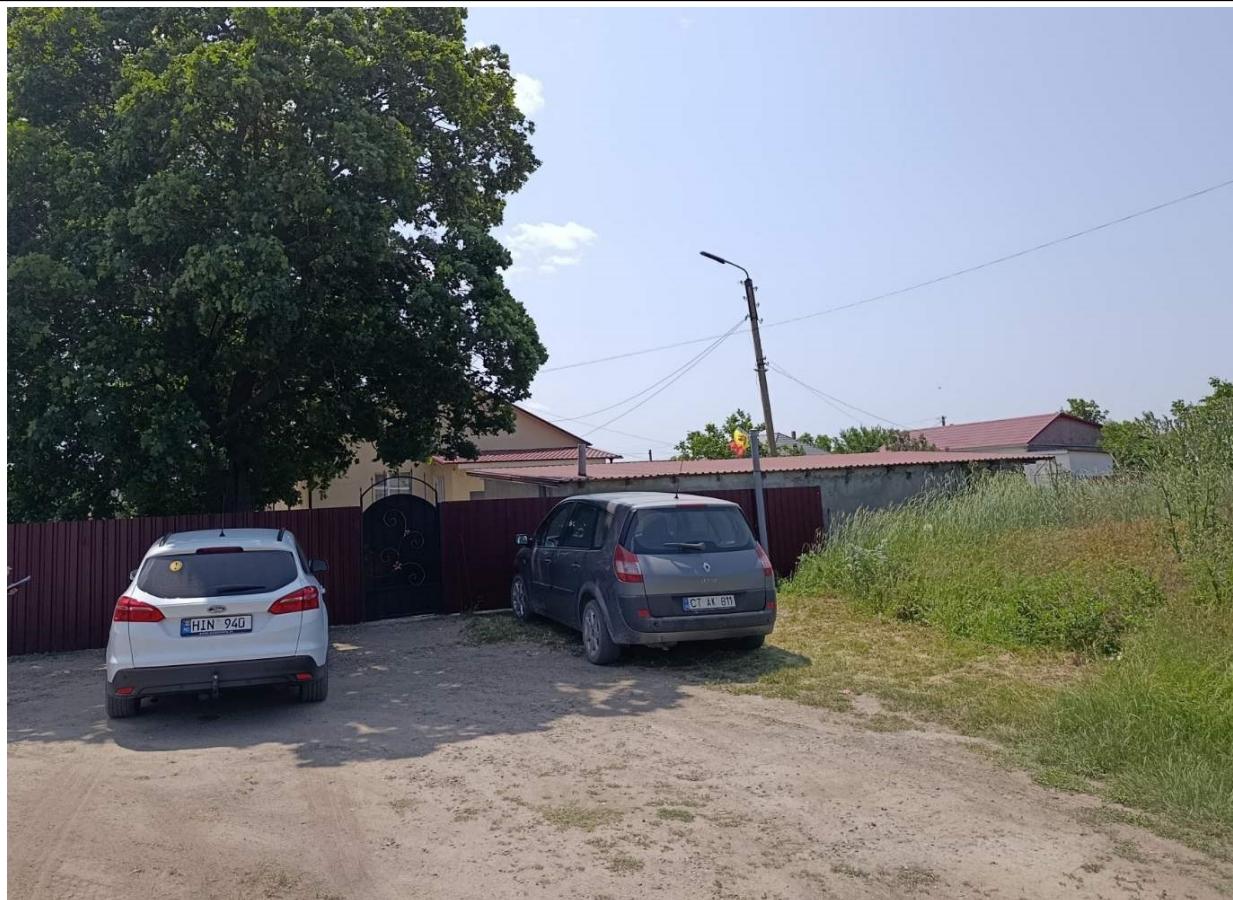
**Galerie - Loc de parcare**

| Parcare obișnuită: | Nu , dar există loc unde poate fi amenajată parcare |
| Locuri de parcare amenajate pentru persoanele cu dizabilități: | Nu |

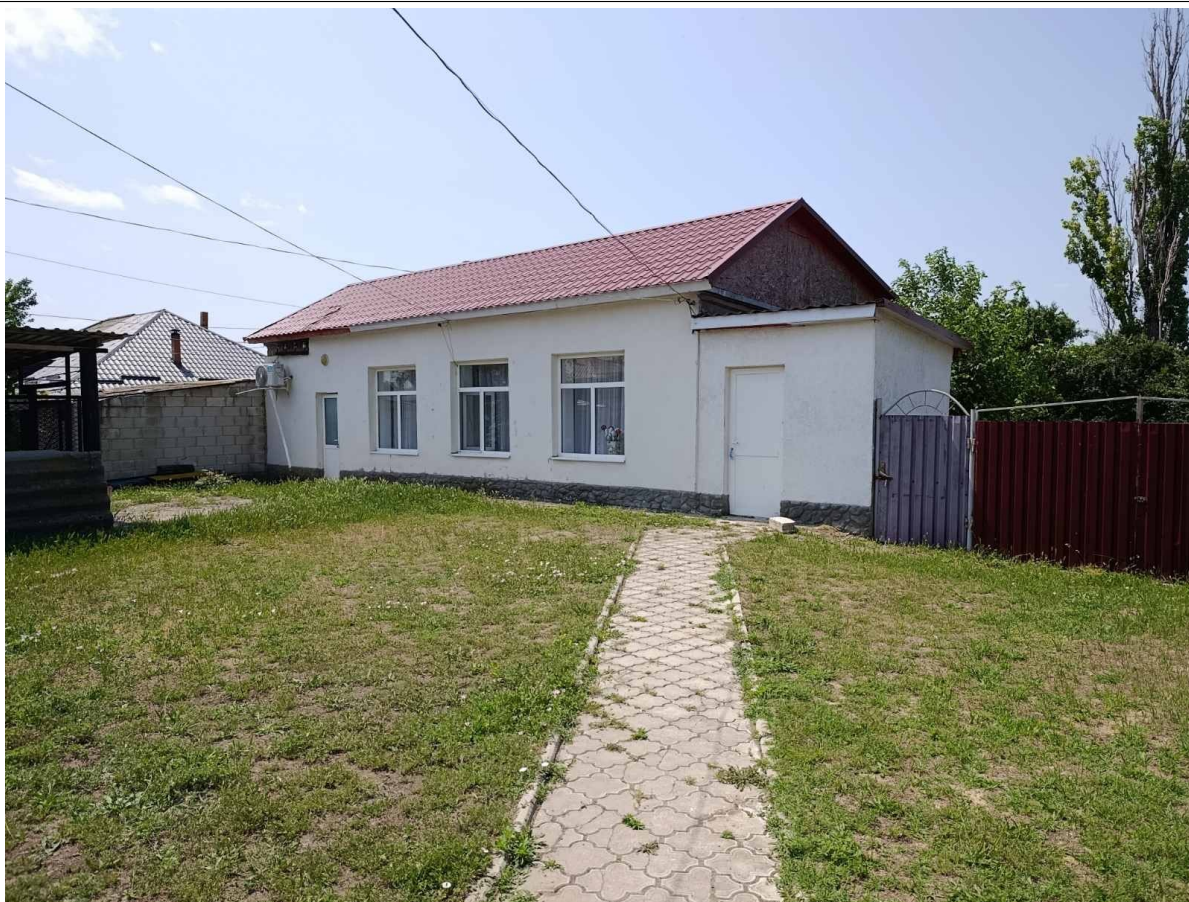
## Galerie - Intrare în clădire

| Intrarea în clădire este la nivelul solului: | Da |
| Dacă este folosită o intrare alternativă, există indicatoare care arată direcția către aceasta: | Nu |
| Ușa se deschide în interior sau exterior: | Exterior |

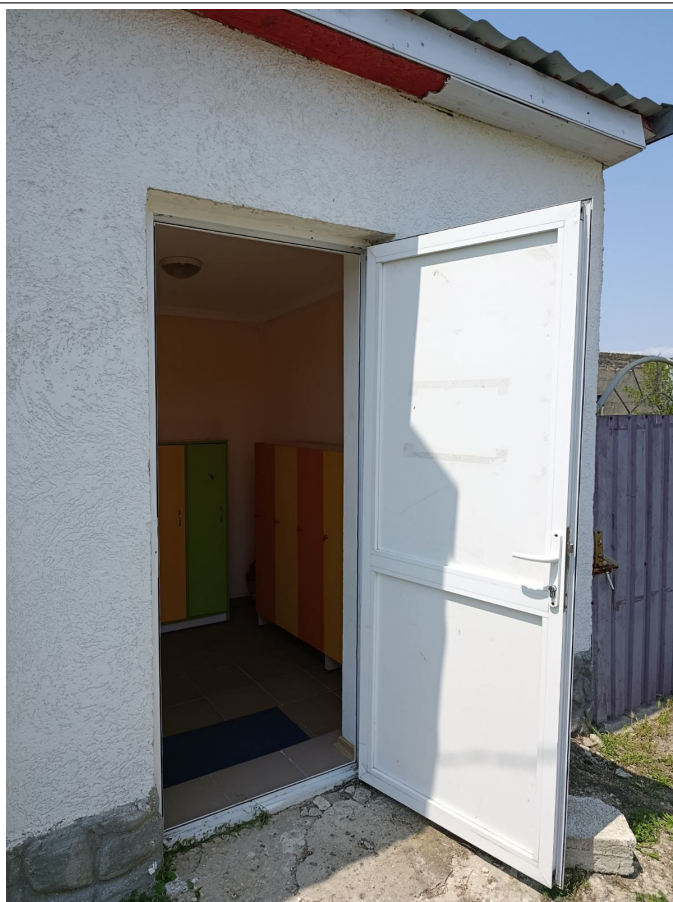
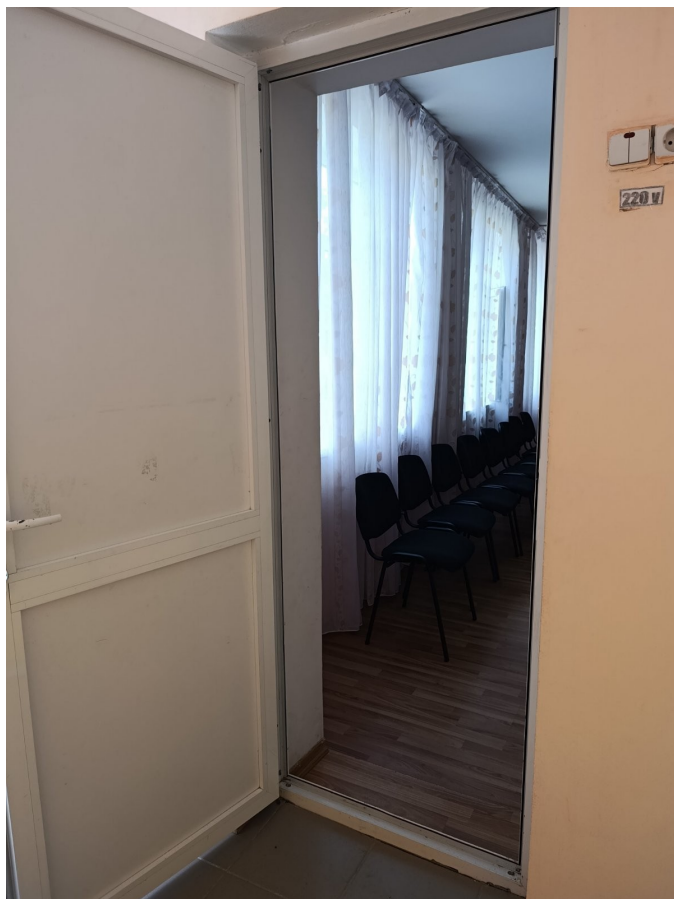
## Galerie - Uși

| Dimensiuni ușă de intrare: | Simplă: 75 cm<br>Standard: trebuie să fie de minim 90 cm |
| Prag ușă de intrare: | Prag exterior și interior cu înălțimile: 5 + 15 cm<br>Standard: pragul trebuie să fie de maxim 2 cm |
| Uși în interior: | Lățimea: 70 cm |
| Praguri de la ușile de interior: | Prag 1 cu înălțimea: 10 cm<br>Standard: pragul trebuie să fie de maxim 2 cm |

| Categorii | Indicatori | Date colectate |
|---|---|---|
| | Ușile de la intrare și din interiorul clădirii sunt dotate/marcate corespunzător cu semne contrastante: | Nu<br>Standard: este o diferență de culoare contrastantă (culori închise / culori deschise) între perete și podea |

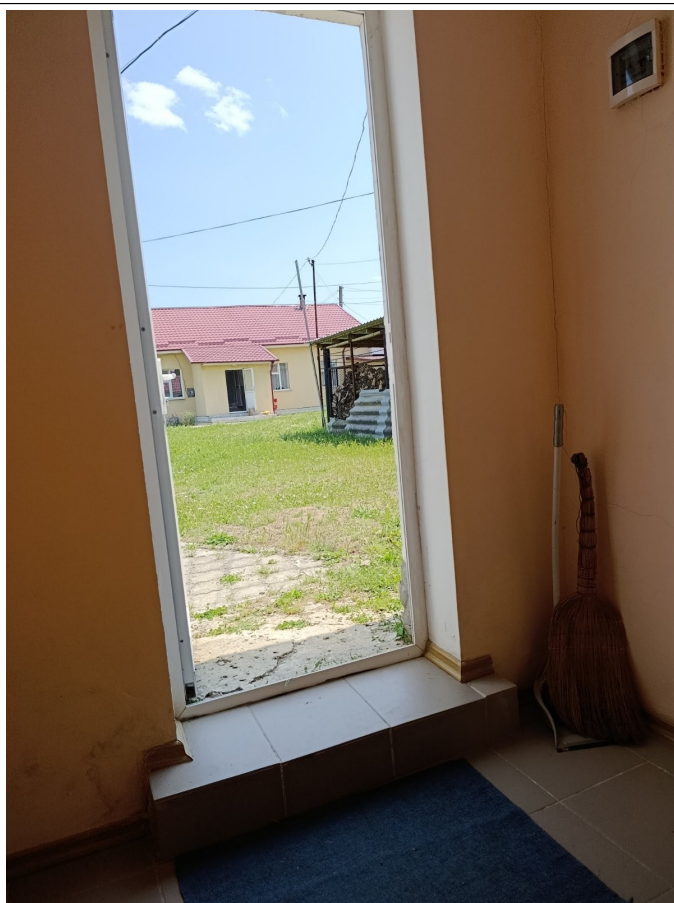
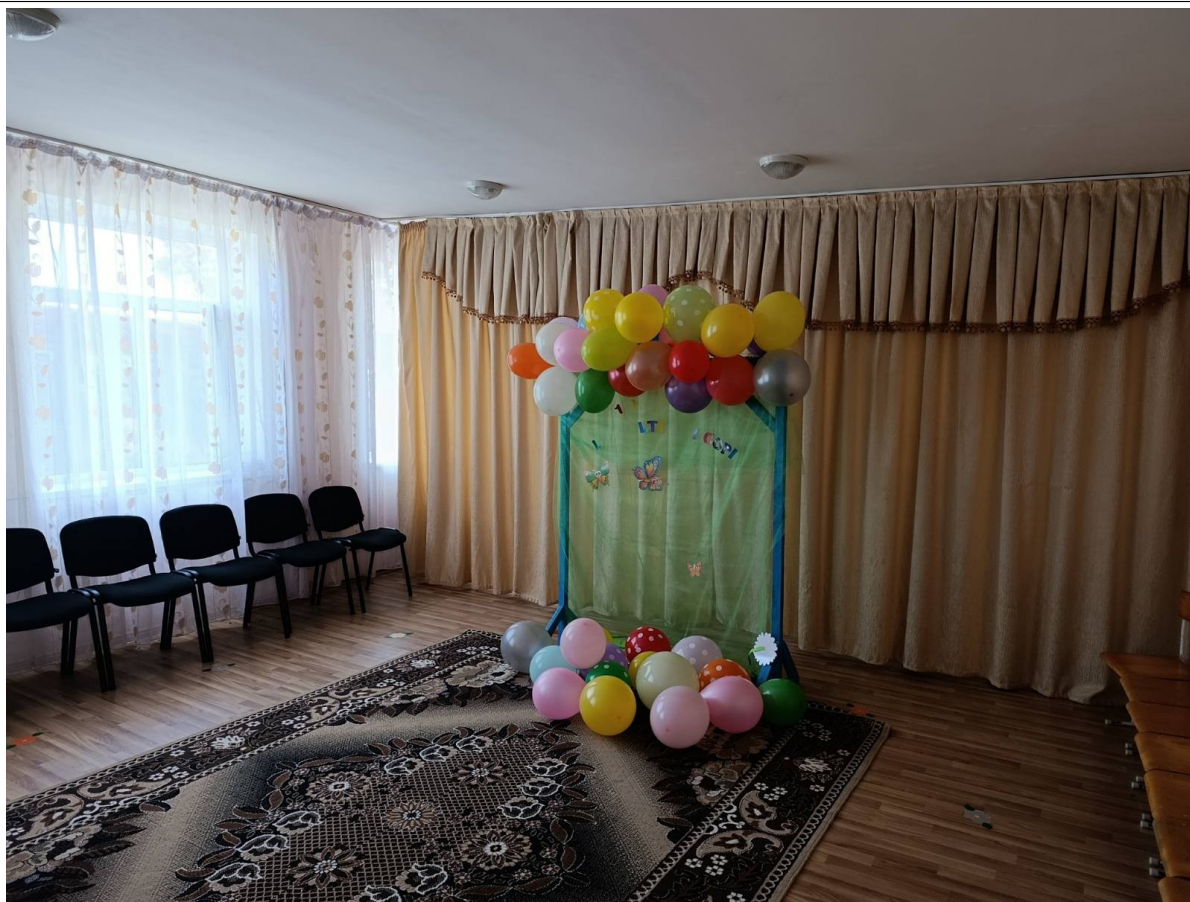
**Galerie - Coridoare**

| Trepte: | Da , 1 trepte , înălțimea:15 cm |
| Dacă există trepte, sunt semnalate treptele cu elemente contrastante și/sau tactile: | Nu<br>Standard: prima și ultima treaptă trebuie semnalate în culori contrastante |
| Iluminare bună (lumină de zi și lumină artificială) pe hol și pe culoarele principale: | Parțial |
