# Formular de evaluare a condițiilor de accesibilitate a clădirilor publice

| Categorii | Indicatori | Date colectate |
|---|---|---|
| Localitate, raion: | Fuzauca (Soldanesti) | |
| Instituția: | BESV-31/18 (grădiniță) | |

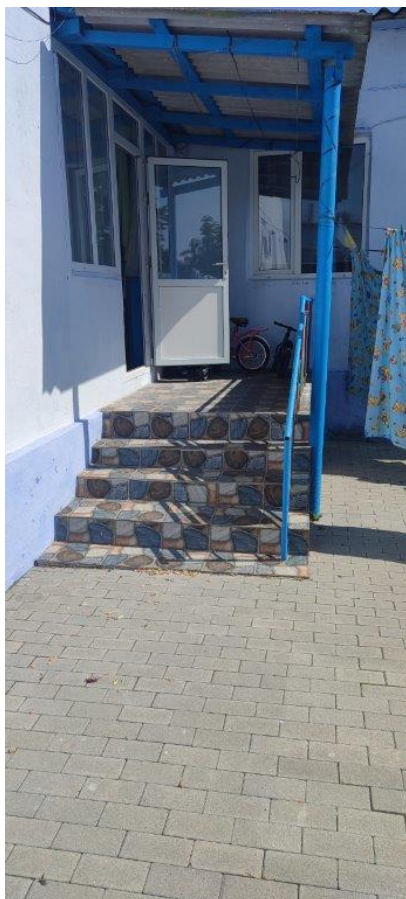
**Galerie - Intrare în clădire**

| Intrarea în clădire este la nivelul solului: | Nu |
| La intrare sunt trepte: | Da, 4 trepte , Înălțime totală a treptelor/scărilor (cm)72 cm |
| Înălțimea pragului ușii (de la nivelul solului până la nivelul superior al pragului): | 72 cm<br>Standard: Se aplica regula de 1:12 |
| Dacă există trepte, sunt semnalate treptele cu elemente contrastante și/sau tactile: | Nu<br>Standard: prima și ultima treaptă trebuie semnalate în culori contrastante |
| Există rampă de acces: | Nu |

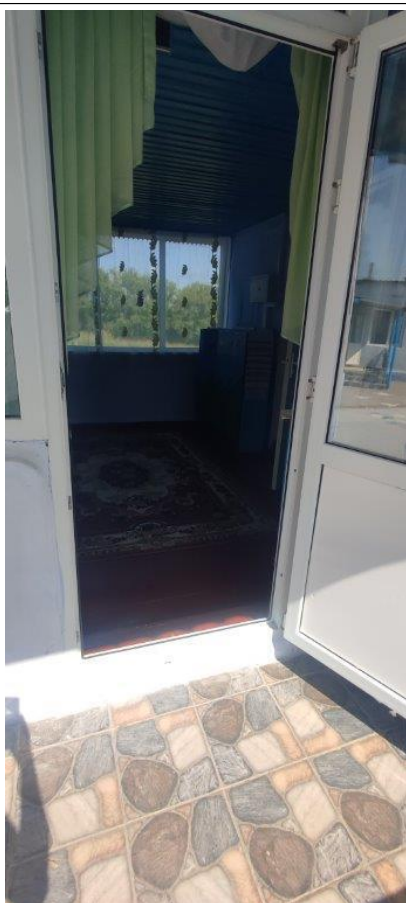
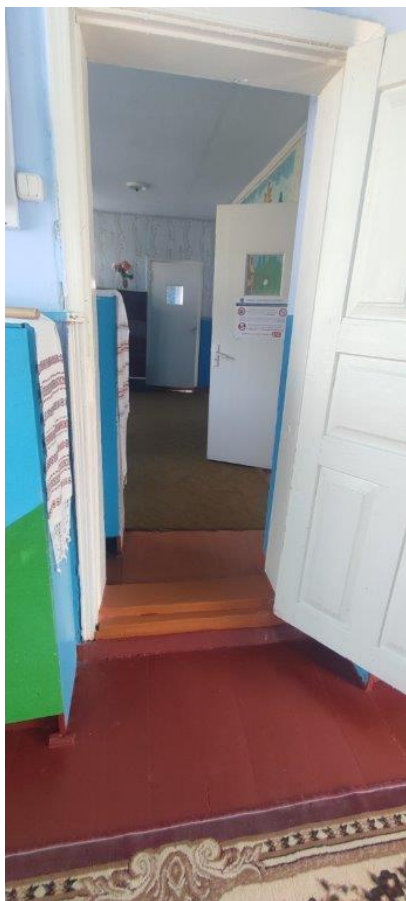
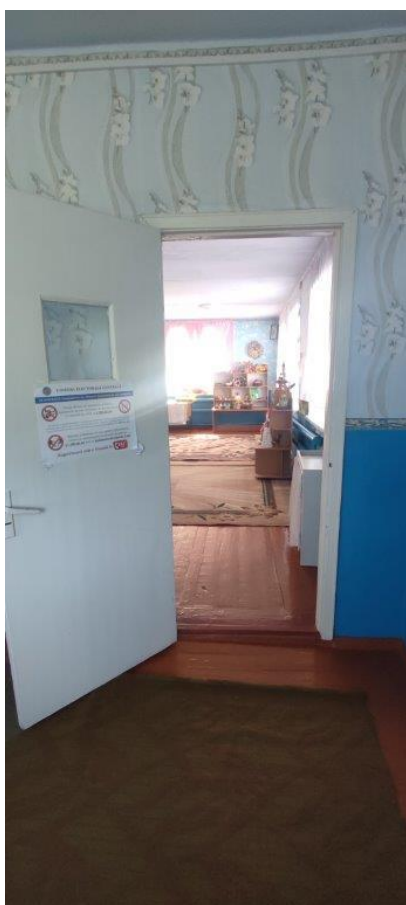
**Galerie - Uși**

| Dimensiuni ușă de intrare: | Simplă: 75 cm<br>Standard: trebuie să fie de minim 90 cm |

| Categorii | Indicatori | Date colectate |
|---|---|---|
| | Prag ușă de intrare: | Un prag cu înălțimea: 20 cm<br>Standard: pragul trebuie să fie de maxim 2 cm |
| | Uși în interior: | Lățimea: 73 cm , 77 cm |
| | Praguri de la ușile de interior: | Prag 1 cu înălțimea: 19 cm<br>Standard: pragul trebuie să fie de maxim 2 cm<br>Prag 2 cu înălțimea: 7 cm<br>Standard: pragul trebuie să fie de maxim 2 cm |
| | Ușile de la intrare și din interiorul clădirii sunt dotate/marcate corespunzător cu semne contrastante: | Nu<br>Standard: este o diferență de culoare contrastantă (culori închise / culori deschise) între perete și podea |
