# Formular de evaluare a condițiilor de accesibilitate a clădirilor publice

| Categorii | Indicatori | Date colectate |
|---|---|---|
| Instituția: | Gradinita BESV 29/73 | |
| Tipul instituției: | Instituție educațională | |

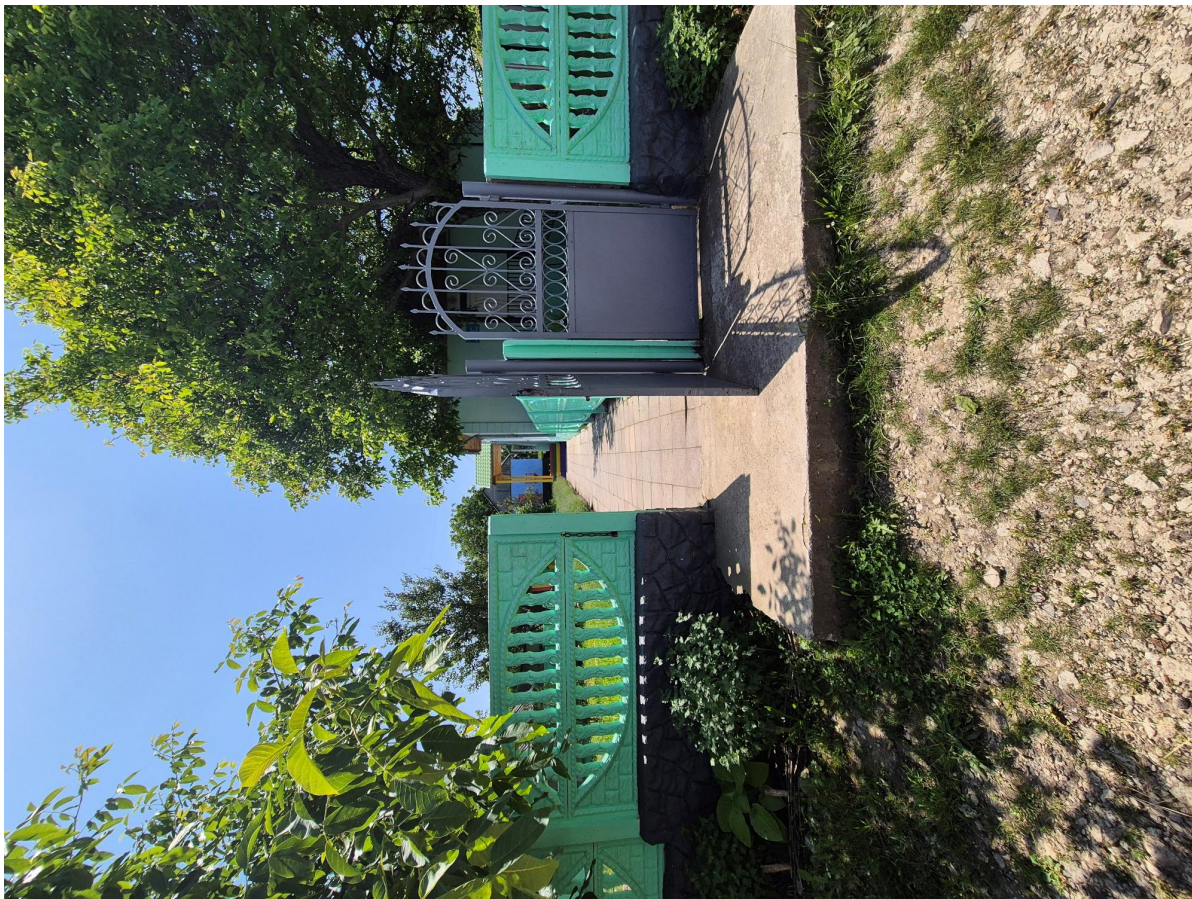
## Galerie - Căi de acces către clădire

| Tip înveliș: | Prundiș |
| Drumurile/Căile de acces sunt: | Deteriorate |
| Scări/Trepte: | Da, 1 scări/trepte , înălțimea:32 cm |
| Nivel: | Înclinat în urcuș |

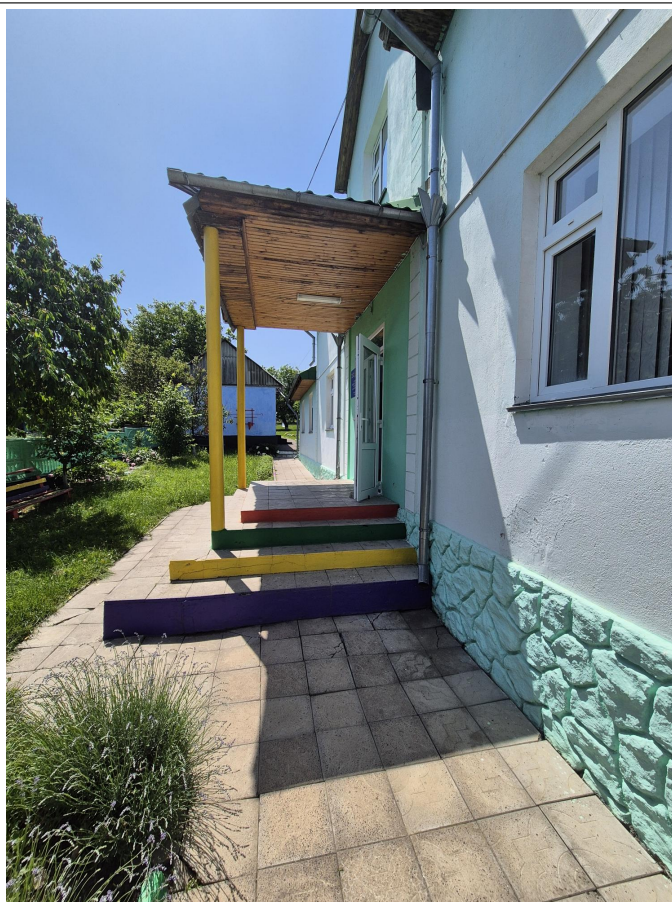
## Galerie - Intrare în clădire

| Intrarea în clădire este la nivelul solului: | Nu |
| La intrare sunt trepte: | Da, 4 trepte , Înălțime totală a treptelor/scărilor (cm)17 cm |
| Înălțimea pragului ușii (de la nivelul solului până la nivelul superior al pragului): | 68 cm<br>Standard: Se aplica regula de 1:12 |
| Dacă există trepte, sunt semnalate treptele cu elemente contrastante și/sau tactile: | Nu<br>Standard: prima și ultima treaptă trebuie semnalate în culori contrastante |
| Lungimea rampei: | 270 cm |
| Lățimea rampei: | 98 cm |
| Sunt bare de suport: | Nu |
| Rampa are bară de siguranță: (din țeavă sau beton, la H = 5-10 cm) | Nu |

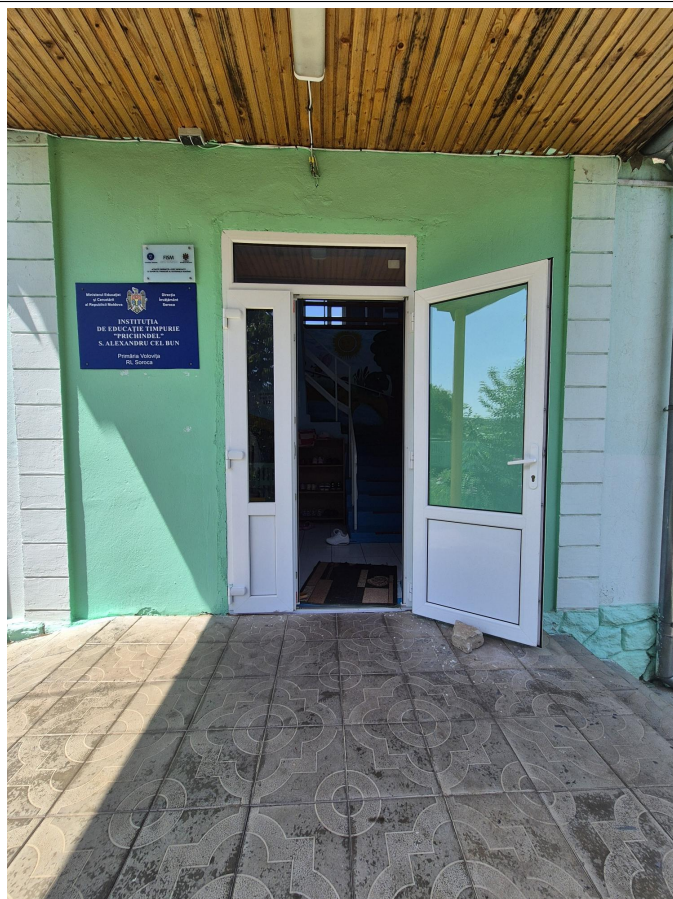
## Galerie - Uși

| Dimensiuni ușă de intrare: | Dublă: 70 cm + 39 cm<br>Standard: lumina ușii duble trebuie să fie de minim 90 cm<br>Ușa mică din cea dublă se deschide |
| Prag ușă de intrare: | Prag exterior și interior cu înălțimile: 2 + 2 cm<br>Standard: pragul trebuie să fie de maxim 2 cm |
| Ușile de la intrare și din interiorul clădirii sunt dotate/marcate corespunzător cu semne contrastante: | Nu<br>Standard: este o diferență de culoare contrastantă (culori închise / culori deschise) între perete și podea |

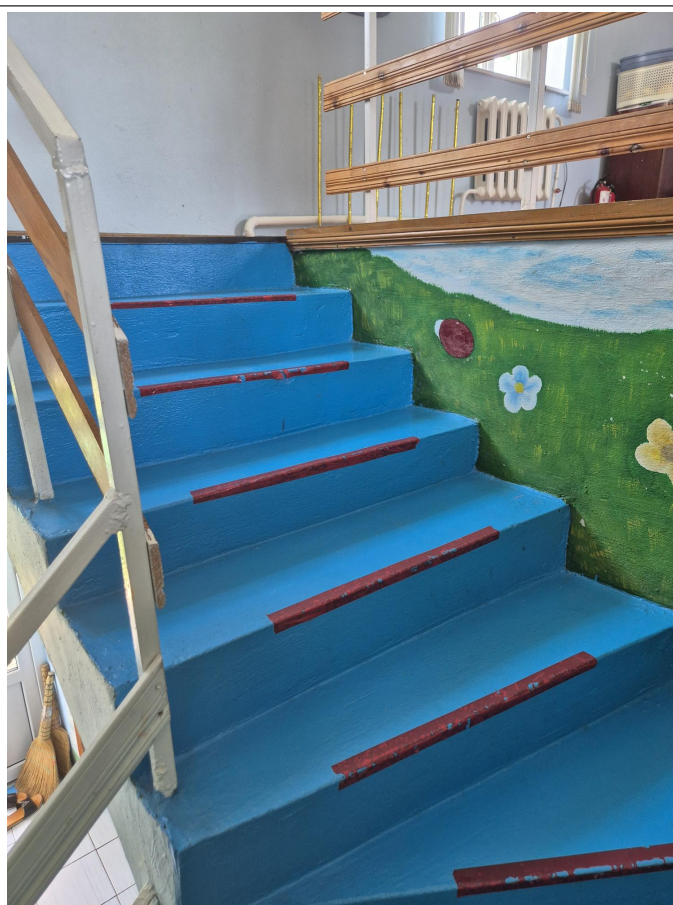
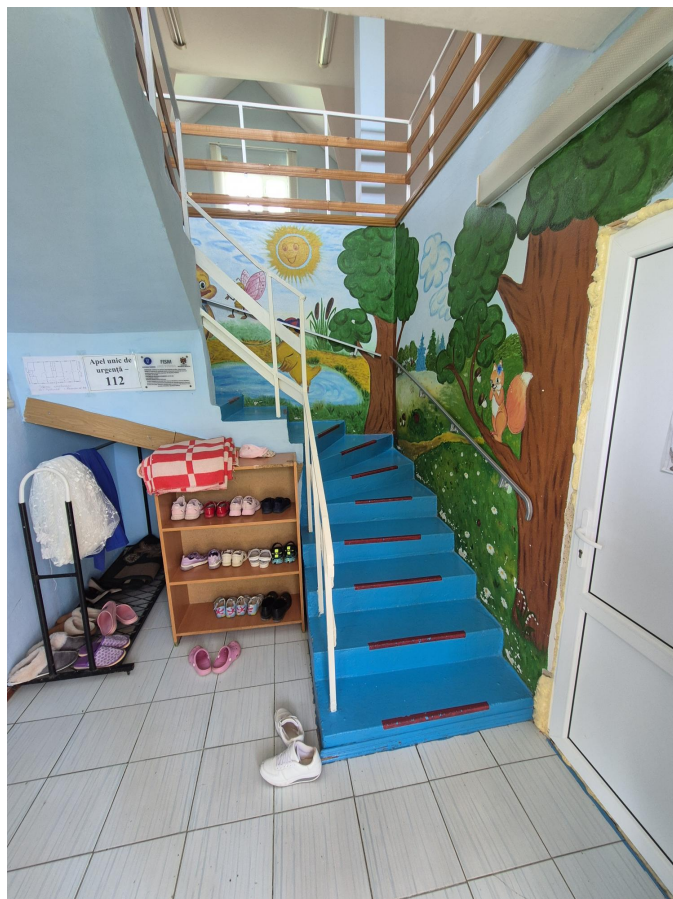
## Galerie - Coridoare

| Trepte: | Da , 19 trepte , înălțimea:16 cm |
| Dacă există trepte, sunt semnalate treptele cu elemente contrastante și/sau tactile: | Nu<br>Standard: prima și ultima treaptă trebuie semnalate în culori contrastante |
| Suprafață alunecoasă: | Da |

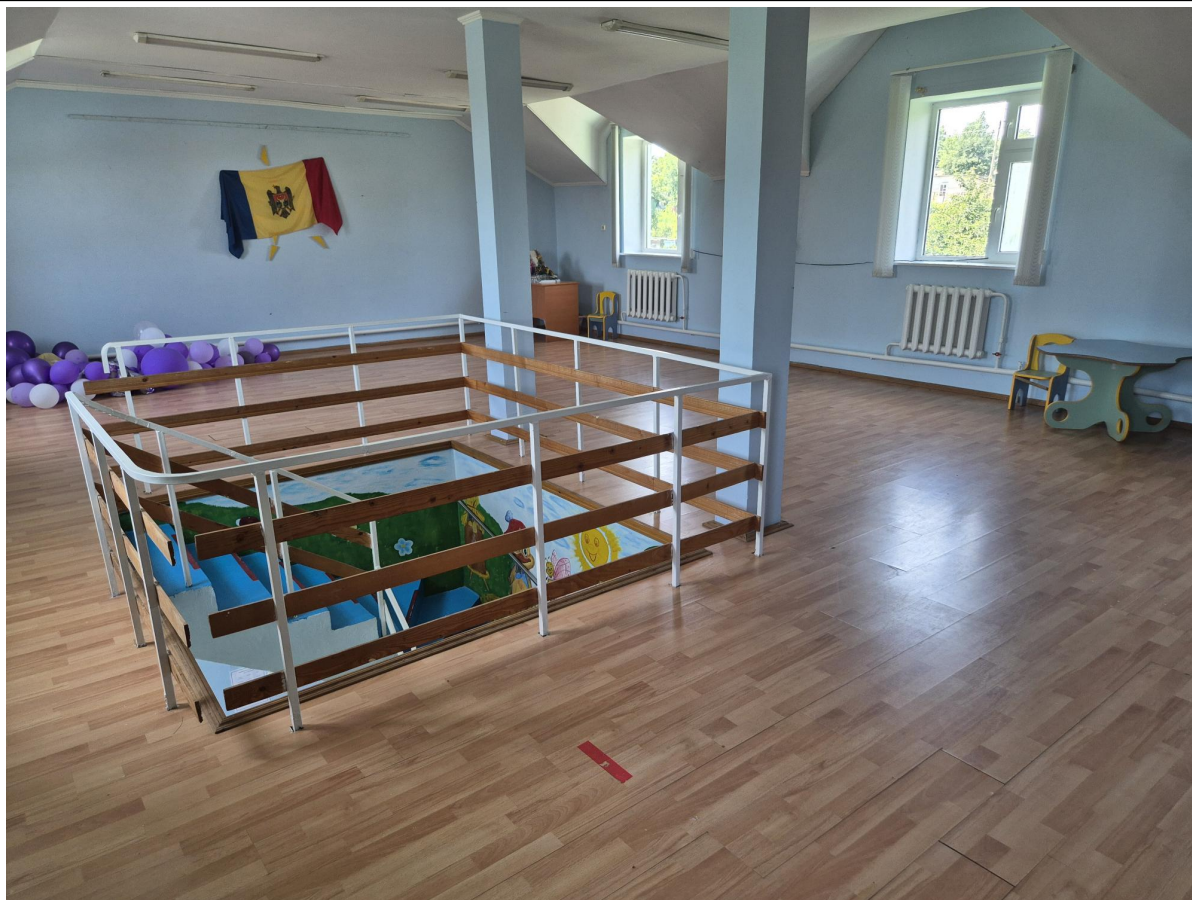
**Galerie - Sala de prestare a serviciului**

| Este la nivel de: | Etaj |
| Dacă sala este la etaj, atunci există un ascensor/elevator: | Nu . Nu există opțiune alternativă pentru a urca la etaj |
| În sală este spațiu de manevră pentru un scaun rulant cu diagonala minimă de 140 cm: | Da |
