# Formular de evaluare a condițiilor de accesibilitate a clădirilor publice

| Categorii | Indicatori | Date colectate |
|---|---|---|
| Instituția: | BESV 29/42, Camin Cultural | |
| Tipul instituției: | Instituție culturală | |

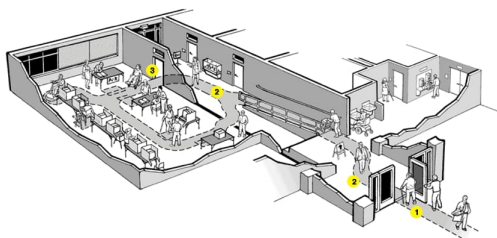
În sală este spațiu de manevră pentru un scaun rulant cu diagonala minimă de 140 cm:

Culori contrastante pentru sală:

Standard: este o diferență de culoare contrastantă (culori închise / culori deschise) între perete și podea
