# Formular de evaluare a condițiilor de accesibilitate a clădirilor publice

Echipa de evaluare: Vendan Service SRL, Monitor de accesibilitate

| Categorii | Indicatori | Date colectate |
|---|---|---|
| Instituția: | Camin Cultural BESV 29/63 | |

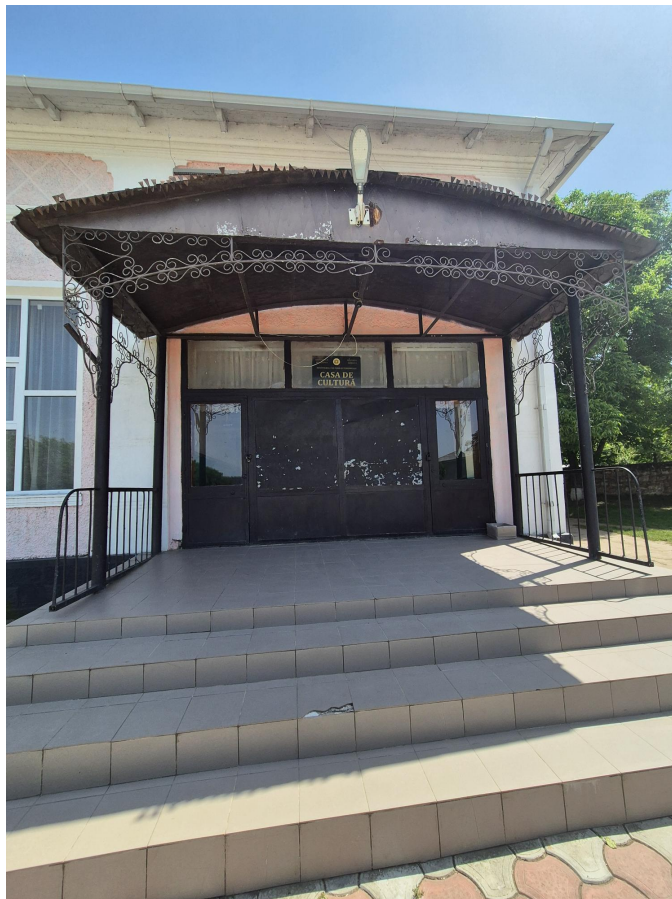
## Galerie - Intrare în clădire

| La intrare sunt trepte: | Da, 4 trepte , Înălțime totală a treptelor/scărilor (cm)19 cm |
| Înălțimea pragului ușii (de la nivelul solului până la nivelul superior al pragului): | 76 cm |
| Dacă există trepte, sunt semnalate treptele cu elemente contrastante și/sau tactile: | Nu<br>Standard: prima și ultima treaptă trebuie semnalate în culori contrastante |
| Există rampă de acces: | Nu |
