# Formular de evaluare a condițiilor de accesibilitate a clădirilor publice

| Categorii | Indicatori | Date colectate |
|---|---|---|
| Localitate, raion: | Bogdanovca noua (Cimislia) | |
| Instituția: | BESV-11/9(Puncul Medical) | |

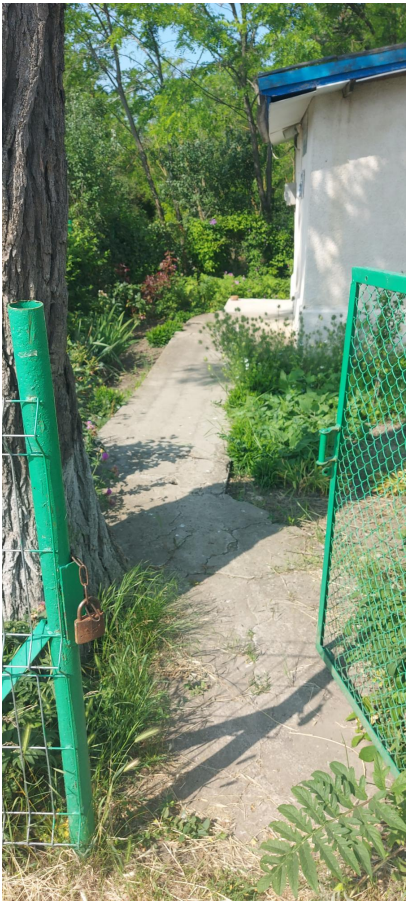
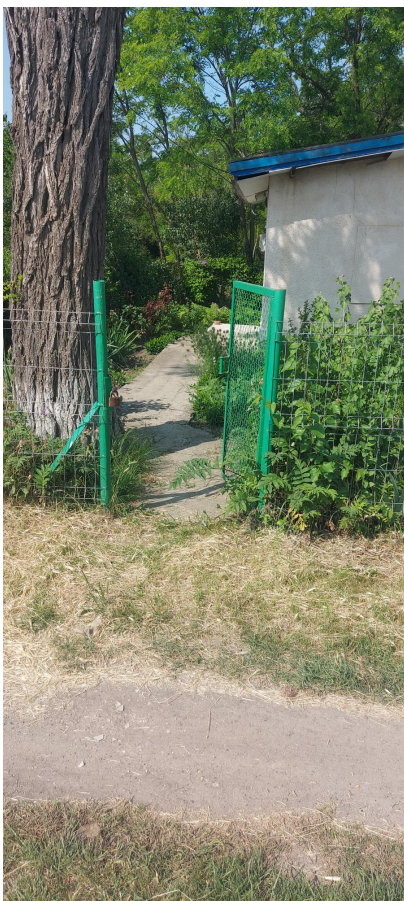
Galerie - Căi de acces către clădire

| Tip înveliș: | Pământ tasat |
| Drumurile/Căile de acces sunt: | Cu fisuri / gropi |

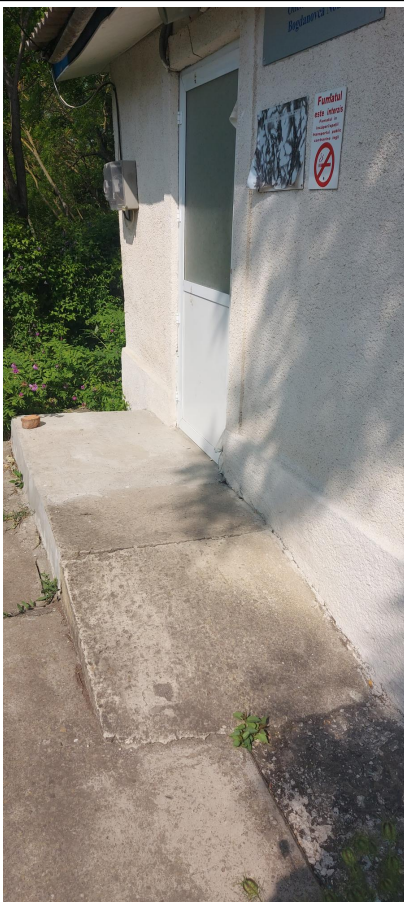
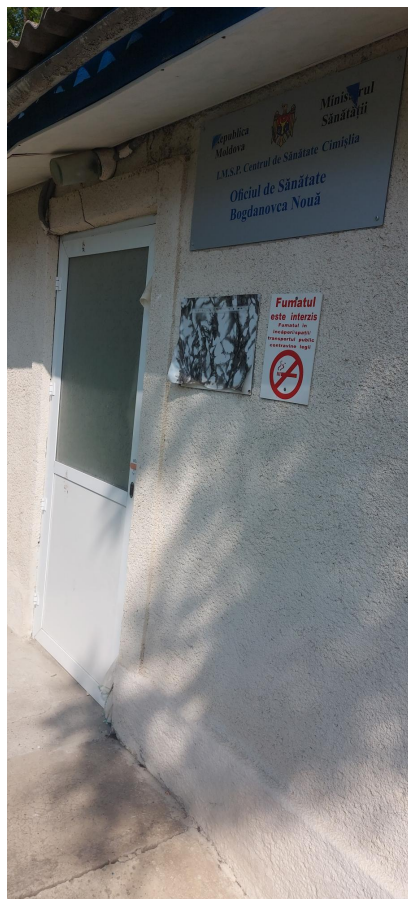
**Galerie - Intrare în clădire**

| Intrarea în clădire este la nivelul solului: | Da |

| Prag ușă de intrare: | Un prag cu înălțimea: 2 cm<br>Standard: pragul trebuie să fie de maxim 2 cm |
